## Schwerpunktinspektionsprogramm PCB

Inspektion von Anlagen, in denen PCB-haltiger Abfall anfällt oder entsorgt wird

### **LANUV-Fachbericht 39**

Landesamt für Natur, Umwelt und Verbraucherschutz Nordrhein-Westfalen

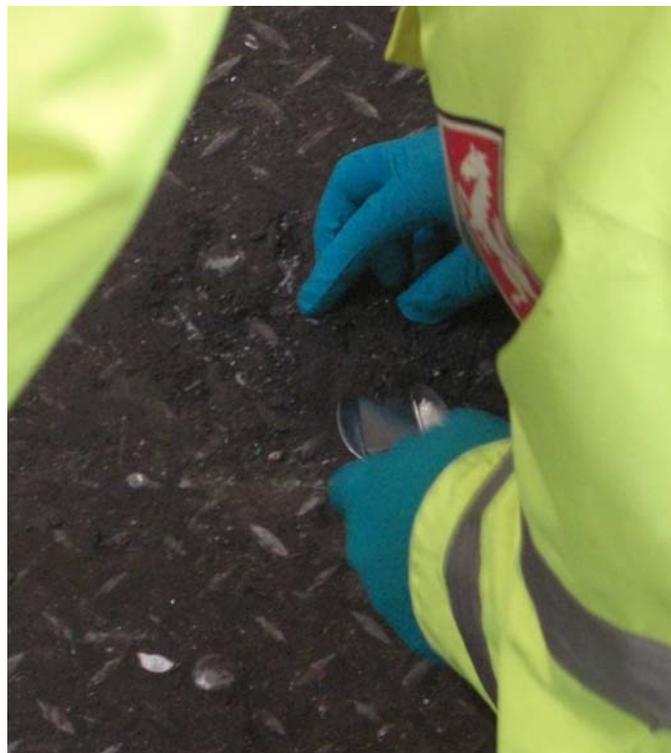
Die PCB-Konzentrationen der Fegeprobe und der Materialprobe aus einer Halle wiesen Konzentrationen von 9,1 g PCB<sub>6</sub>\*5/kg und 58 g PCB<sub>6</sub>\*5/kg auf und überschritten damit erheblich den Grenzwert nach Anhang IV der Verordnung (EG) Nr. 850/2004 von 50 mg PCB<sub>6</sub>\*5/kg.

**Abbildung 4** Entnahme einer Materialprobe an einer Bodenanhaftung

Die Behörden haben folgende Empfehlungen gegeben und weitere Schritte veranlasst:

- umgehende Reinigung des Bodens in beiden Hallen
- Entsorgung des Fegestaubs als Sondermüll zur thermischen Behandlung
- Entnahme von Gras- und Bodenproben im Umgebungsbereich der Anlage

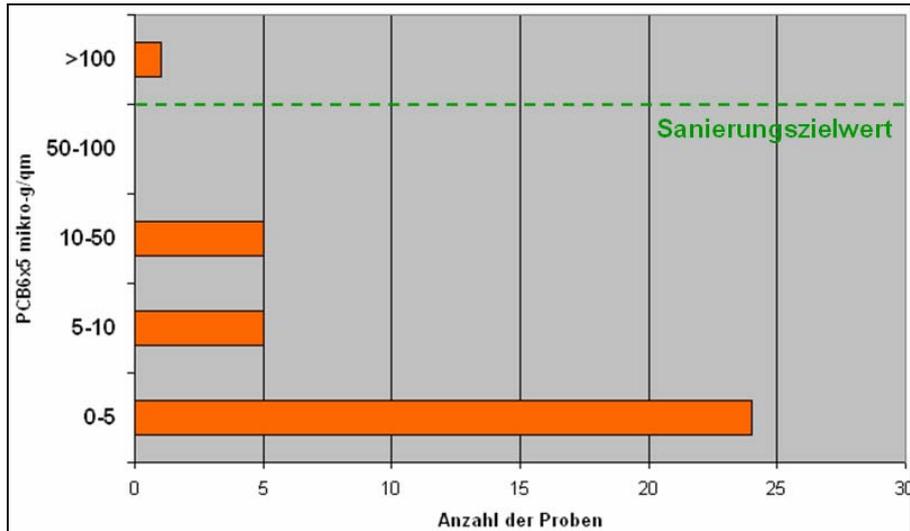
**Abbildung 5** PCB-Belastung in den Sozialräumen  
Flächenbelastung aller Wischproben aus Sozialräumen  
Mit dargestellt ist der Sanierungszielwert für PCB bei  
Brandschadensanierungen

Erfreulich ist die Feststellung, dass trotz der vereinzelt relevanten PCB-Belastung von Betriebsflächen, auf denen mit PCB-haltigem Abfall umgegangen wird, keine relevante Verschleppung solcher PCB-Belastungen in die Sozialräume beobachtet werden konnte. Abbildung 5 zeigt, dass nahezu alle Proben (mit einer Ausnahme) sehr deutlich unter dem Sanierungsziel der Richtlinie zur Brandschadensanierung von  $100 \mu\text{g}/\text{m}^2$  liegen.
