# **Konzept zur naturnahen Entwicklung der Fließgewässer in Herdecke**

Erläuterungsbericht

**STADT HERDECKE**  
**Umweltreferat**

Essen, im April 2003

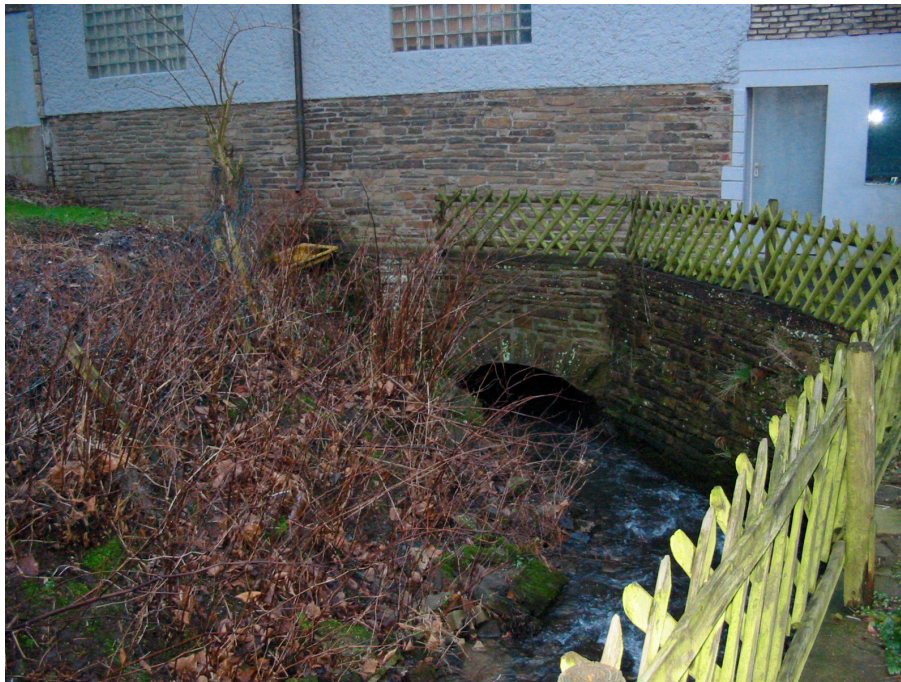
Foto 1: alte Gewölbedurchlässe für den Herdecker Bach am Rande des nördlichen Siedlungskernes

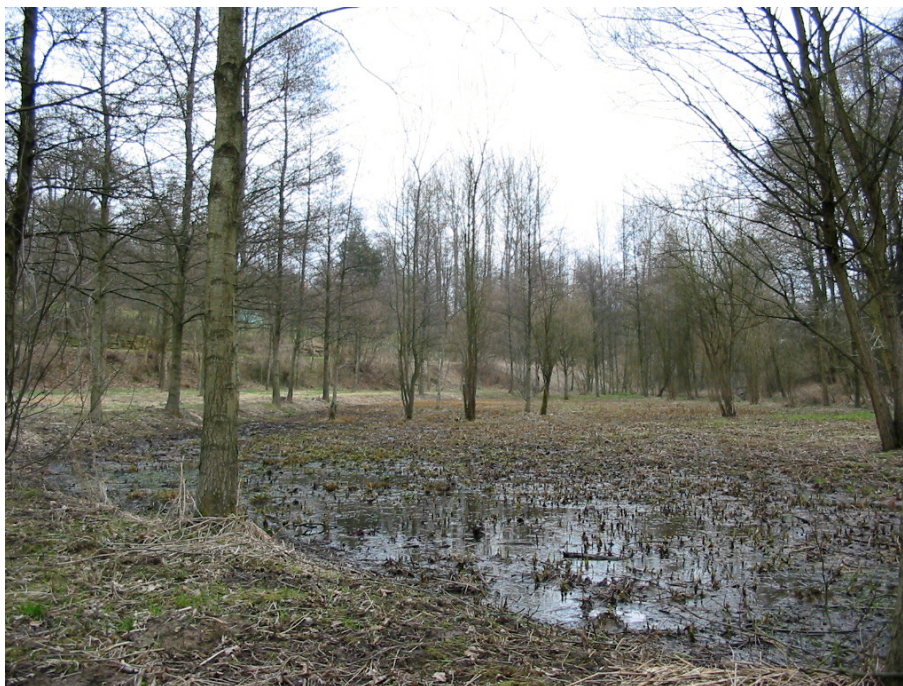
Foto 2: Hochwasserrückhaltebecken können bei naturnaher Gestaltung wichtige ökologische Funktionen am Gewässer übernehmen

Um die Innenstadt vor Überschwemmungen zu schützen, wurden zwei Hochwasserrückhaltebecken am Herdecker Bach (km 2,8 und 2,0) und ein weiteres am Ender Mühlenbach (km 0,6) eingerichtet. Das Wasser staut sich dadurch bei Hochwasserereignissen in die Aue zurück.

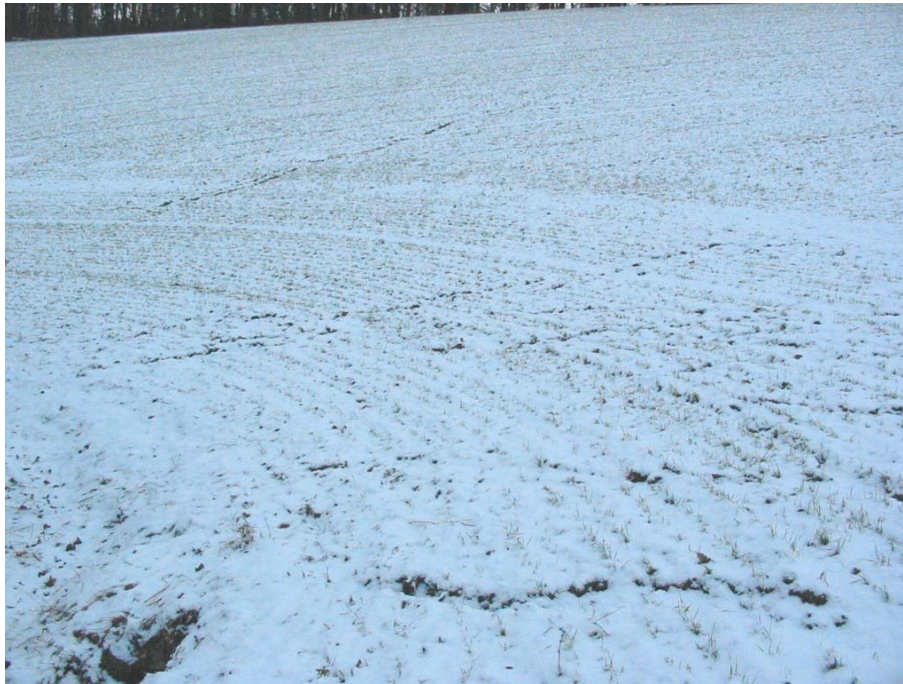
Foto 3: Erosionsrinnen auf Ackerflächen am Zulauf südlich Erbbegräbnis

Zum einen handelt es sich um linearen erosiven Abtrag von Äckern auf hängigem Gelände und Eintrag von Sediment, Nährstoffen und Pflanzenbehandlungsmitteln in Quelläufe. Dies konnte am Zulauf südlich des Erbbegräbnisses nachgewiesen werden.

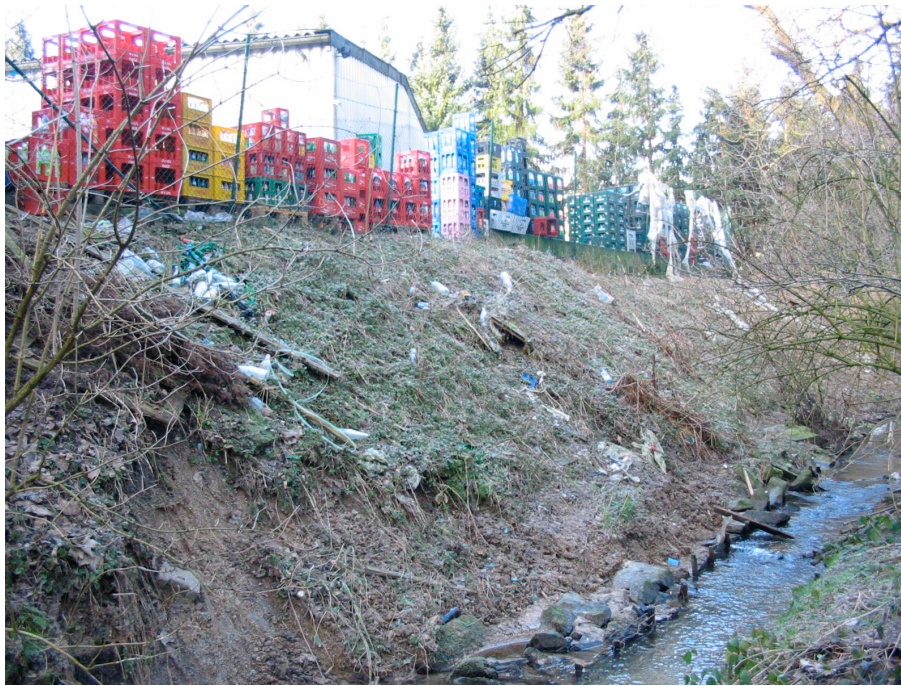
Foto 4: müllbelastete Uferbereiche am Ostender Bach

Auffällig ist, dass zahlreiche Gewässer stark durch Müll, Bauschutt und Pflanzenschnitt belastet sind. Es handelt sich dabei sowohl um Verpackungsmüll, der von Erholungssuchenden hinterlassen wird als auch um gezielt abgelagerte Abfälle wie Autoreifen. Systematisch wiederkehrend finden sich solche Bereiche an den Grundstücksrückseiten der Bebauung, wie zum Beispiel beim Zulauf Am Berge oder am Ostender Bach auf Höhe des Gewerbegebietes Gahlenfeld. Darüber hinaus tauchen sie auch an Bauhöfen und Lagerflächen, beispielsweise im Appelsiepen und bei Haus Mallinckrodt, auf.

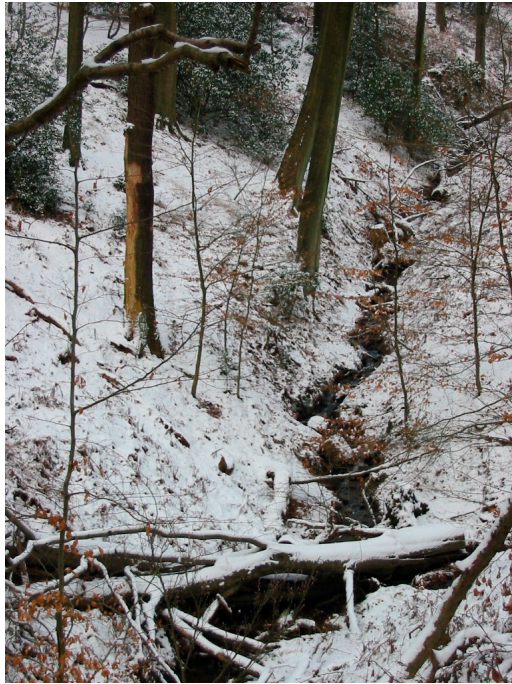
Foto 5: ein naturnaher Abschnitt des Ölmühlenbaches, der dem Leitbild Kerbtalbach zuzordnen ist

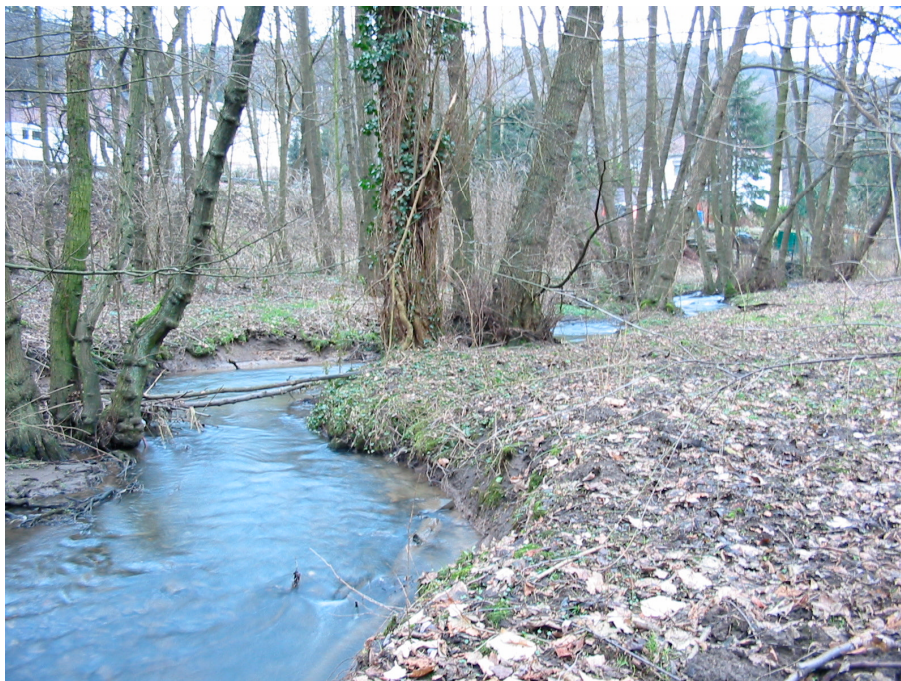
Foto 7: In Waldbereichen soll sich der Kirchender Bach zu einem derartig geschwungenen und flach eingetieften Bach entwickeln

Auf der sich anschließenden rund 500 m langen Wald- und Schlagflurstrecke sind neben punktuellen Maßnahmen Entwicklungsmaßnahmen zu bodenständigem Laubwald und zur Laufdynamisierung erforderlich. Zur Wiederherstellung der Aue ist die linksseitige Aufschüttung auf Höhe von km 1,15 bis 1,3 zu beseitigen.
