Gewässerbericht der
Universitätsstadt Siegen

2016

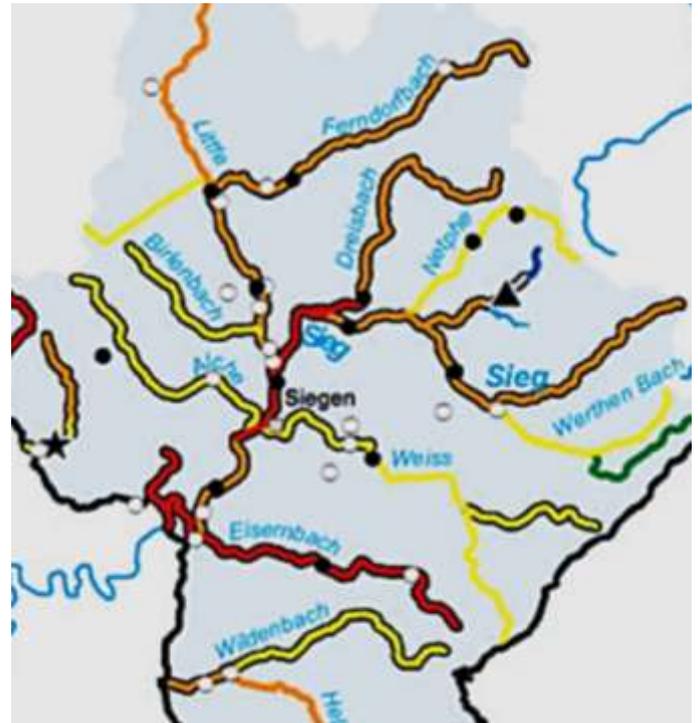
Auszug aus Karte 12.83. Sieg NRW – Ökologischer Zustand der Fließgewässer (Gesamtbewertung)

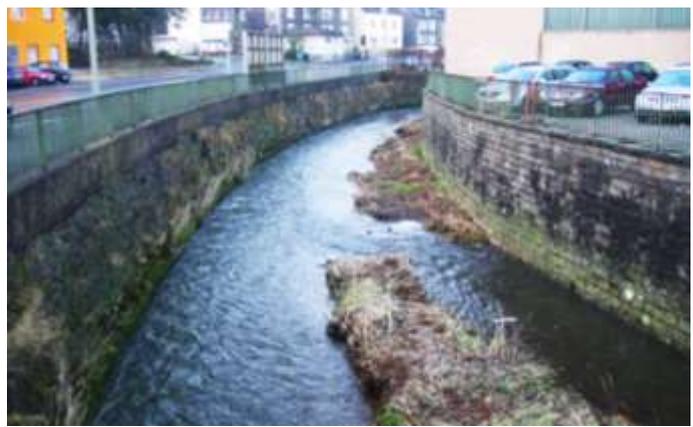
Weiß in der Innenstadt: Durch den Ausbau wurden naturnahe Strukturelemente beseitigt

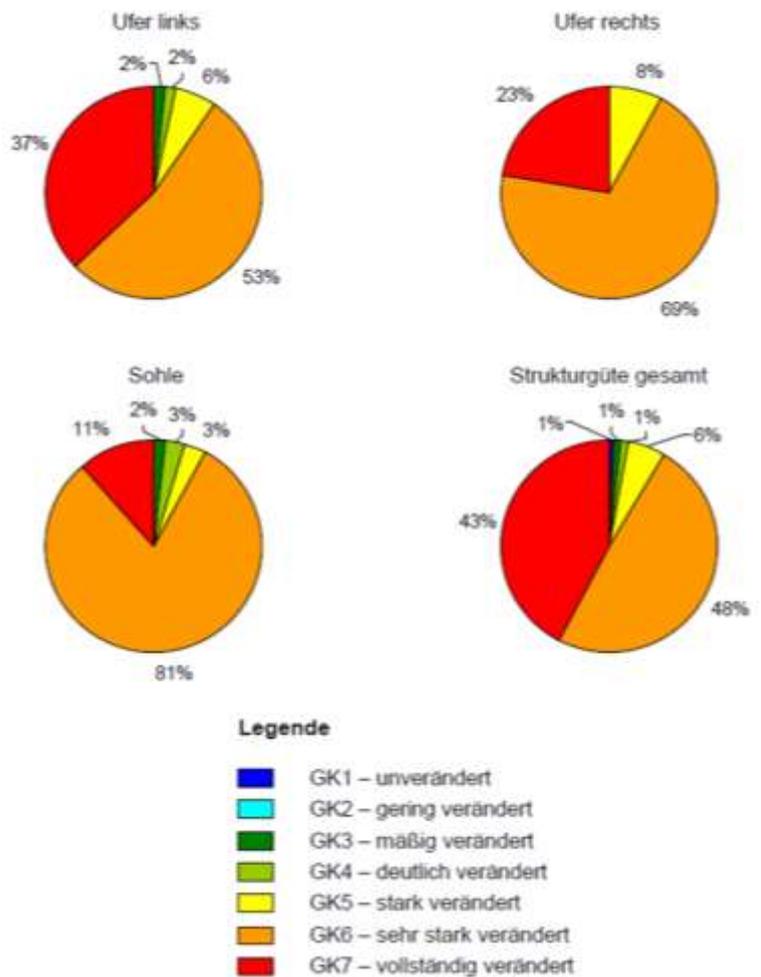
Die Abbildung rechts aus dem KNEF zeigt beispielhaft die statistische Verteilung der Strukturgüteparameter der Alche für die Sohle, rechtes und linkes Ufer sowie die gesamte Strukturgüte.

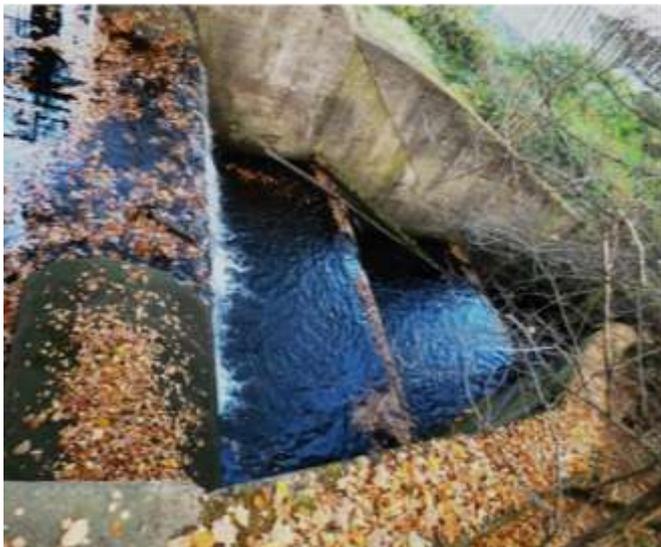
Abfluss des Pocheweiher mit betonierten Kaskaden
(wird im Zuge der laufenden Renaturierung zurückgebaut)

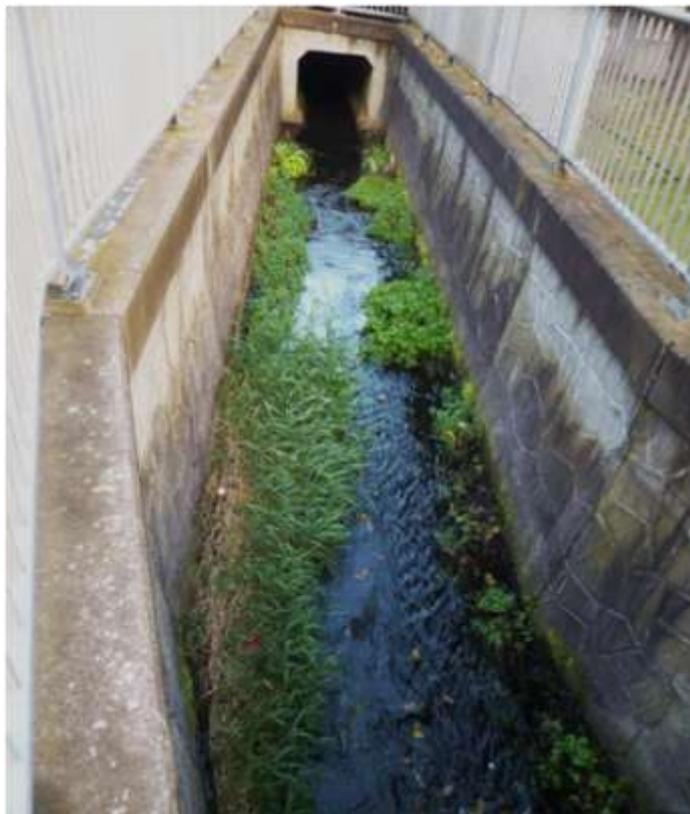
Begradigter und verbauter Abschnitt des Gosenbaches in Ortslage

Die Gewässerstruktur des Gosenbaches kann insgesamt nur als sehr unbefriedigend bezeichnet werden, da bis auf den Oberlauf und Teile des Mittellaufes mehr als 50 Prozent des Gewässers verrohrt sind. Unterhalb der Quellen, wo sich Wiesen und Laubwald an die Ufer anschließen, sind die Bedingungen noch naturnah bis mäßig überformt. In der bebauten Ortslage jedoch ist der Bachlauf begradigt, verrohrt, bzw. an den Stellen, an denen er für wenige Meter zu Tage tritt, stark mit Ufer- und Sohlensicherungen verbaut und damit als „vollständig verändert“ in die schlechteste Güteklasse einzustufen. Das hat zur Folge, dass der Gosenbach als Gewässer in der Ortslage praktisch nicht erlebbar ist. Oberhalb des Pocheweiher befindet sich noch ein naturnaher Abschnitt, in dem natürliche geomorphologische Elemente, wie Auskolkungen, Steilufer, Schotterbänke und Uferabbrüche vorkommen. Die aktuelle Situation, bei der der Gosenbach durch den Pocheweiher verläuft, wird derzeit durch eine Maßnahme zur Umsetzung der Europäischen Wasserrahmenrichtlinie (WRRL) für das Fließgewässer verbessert. In Zukunft wird der Gosenbach im Nebenschluss zum Pocheweiher verlaufen, womit die Durchgängigkeit des Fließgewässers wieder hergestellt ist.

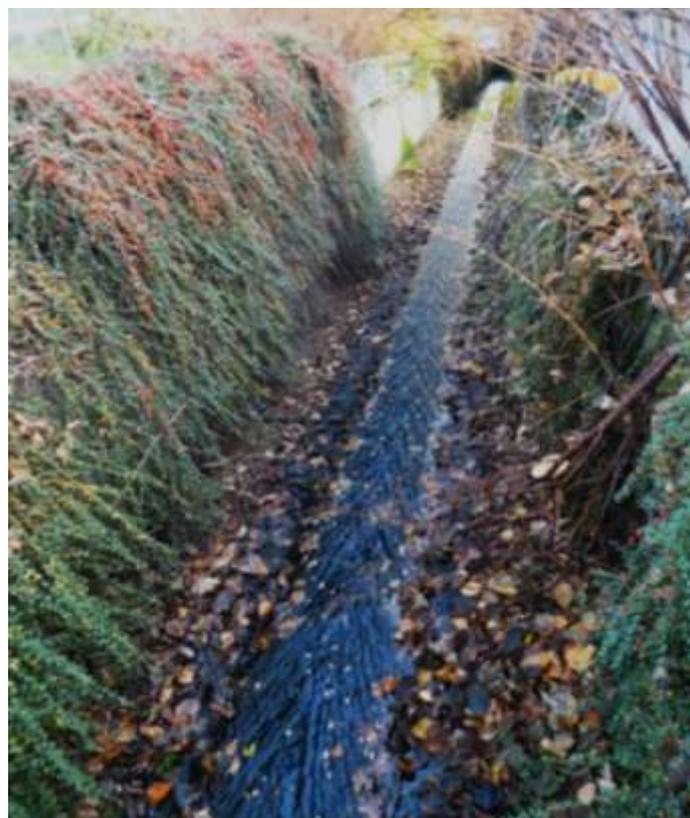
Begradigte, betonierte Fließrinne des Gosenbaches unterhalb des Pocheweiher

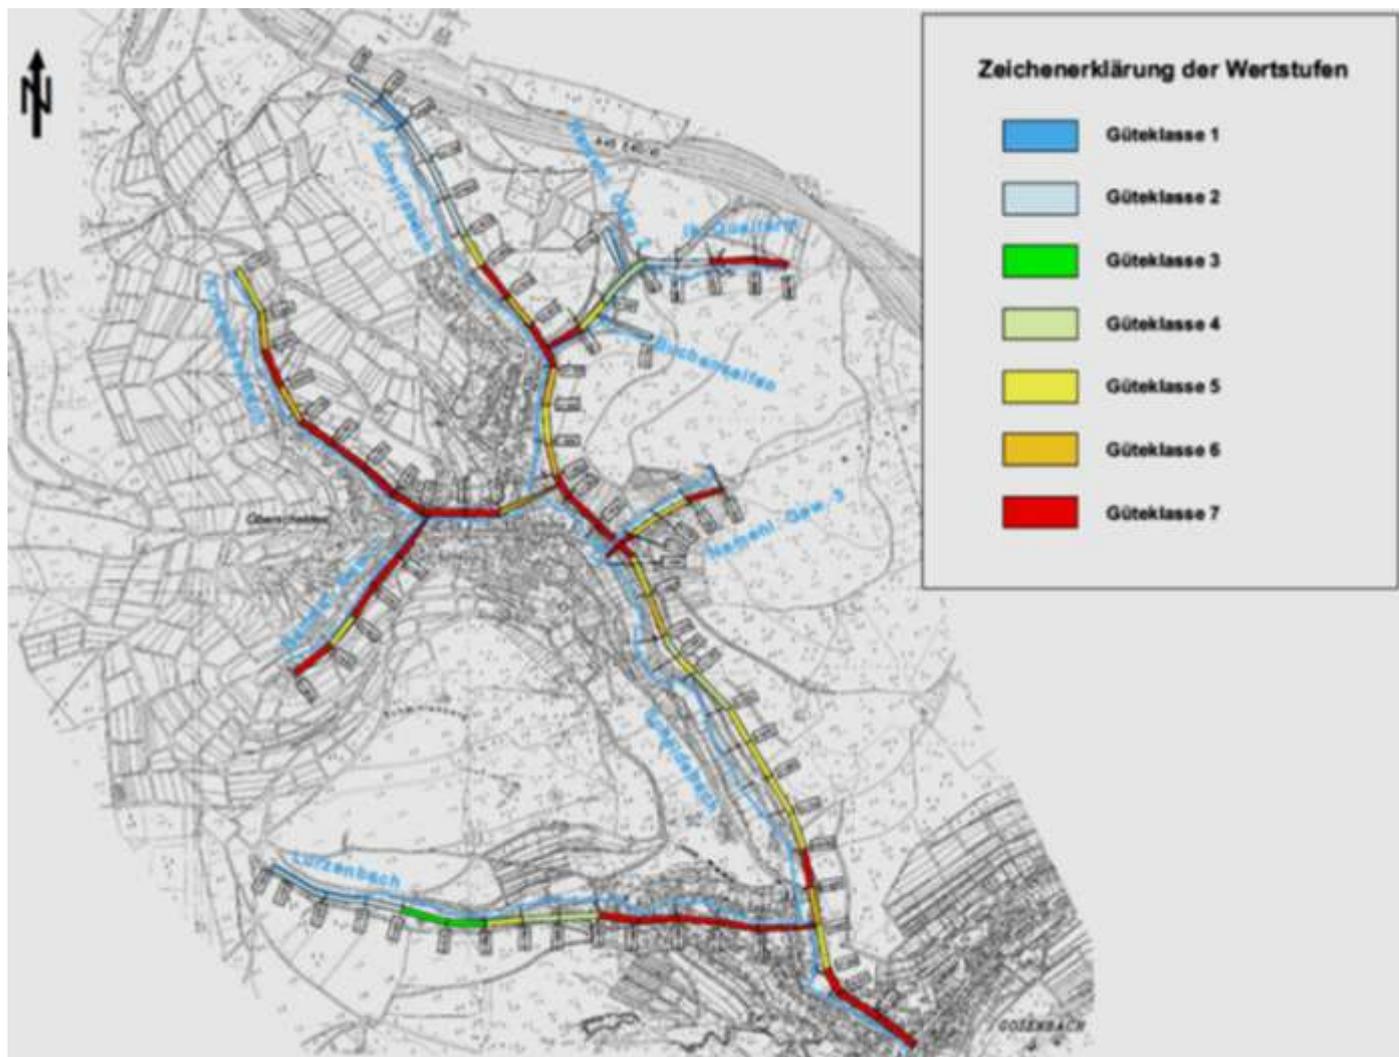
Gewässerstrukturgütekarte des Scheldebachsystems

Die Bewertung der Gewässerstruktur zeigt, dass natürliche und naturnahe Abschnitte fast nur in Waldbereichen vorkommen; die bachbegleitende landwirtschaftliche Nutzung hat durch Gewässerbeeinflussung in der Regel zu bedingt naturnahen Verhältnissen geführt und die angrenzenden Siedlungen zu mäßig bis stark überformten Bachbereichen. In der Ortslage Oberschelden sind in weiten Abschnitten die Ufer der Bäche mit Betonsteinen, Leitplanken und anderen naturfernen Materialien verbaut bzw. sogar verrohrt. Auch der Lurzenbach ist in Siegen-Gosenbach bis zur Mündung in den Scheldebach verrohrt. Des Weiteren kommen zahlreiche kleinere und größere Fischteiche teilweise im Nebenschluss zum Gewässer, vor, die aufgrund ihrer intensiven Nutzung ebenfalls den Natürlichkeitsgrad des Fließgewässers mindern.

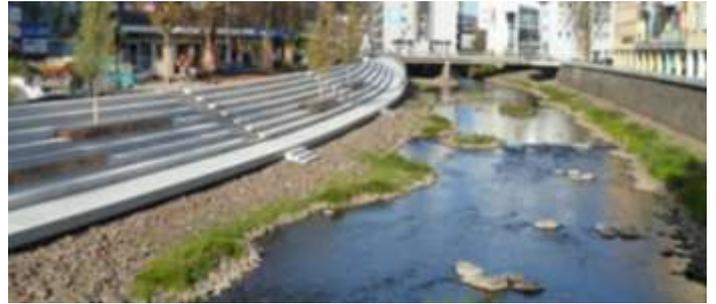
Renaturierte Sieg in der Innenstadt

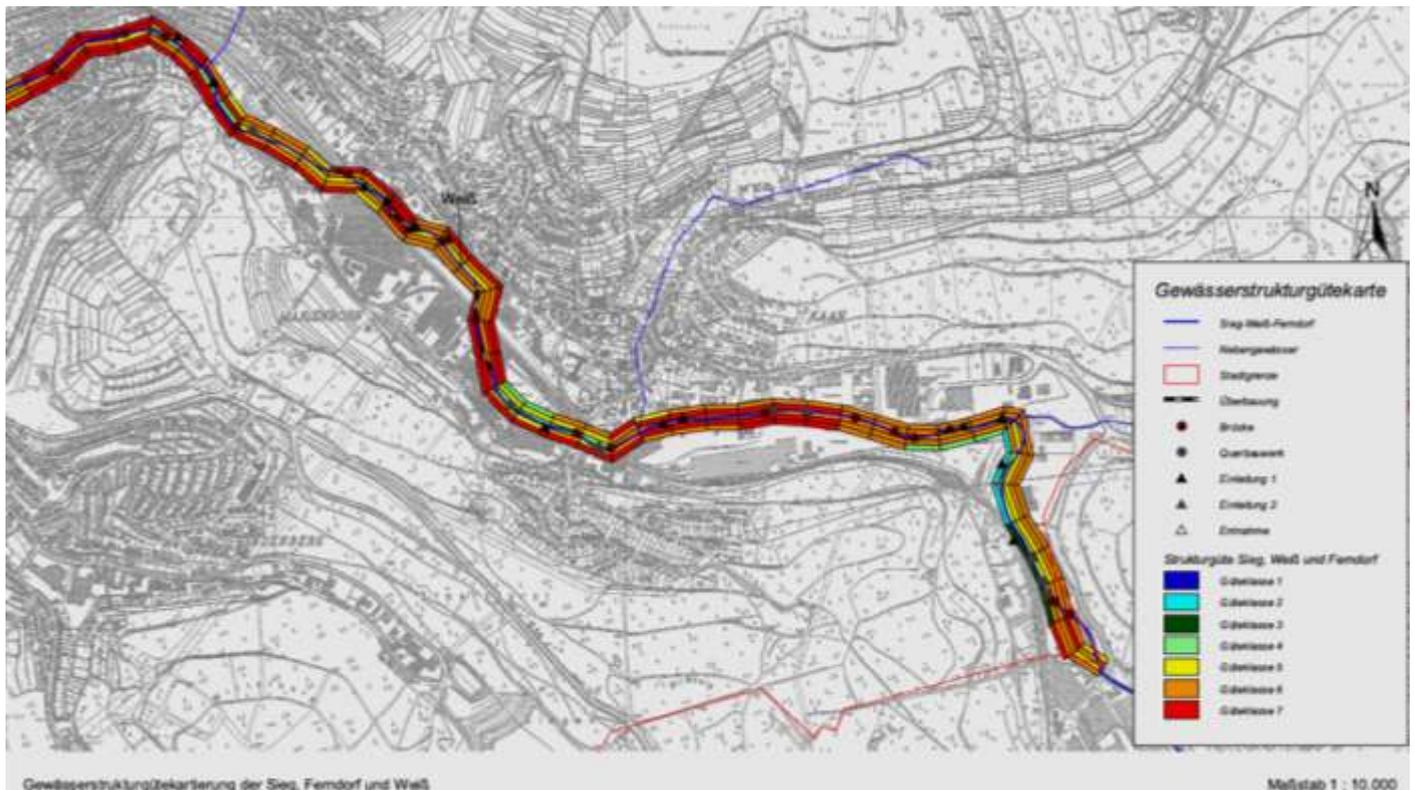
Die dargestellte Gewässerstrukturgütekarte gibt einen Überblick über den Veränderungsgrad der Weiß von der Stadtgrenze bis Kaan-Marienborn. Deutlich ist zu erkennen, dass sich die Veränderungen am Gewässer und seinem Umfeld nur noch in wenigen Abschnitten in Grenzen halten. In allen übrigen Bereichen ist die Weiß durch Ausbaumaßnahmen und die angrenzende Bebauung stark bis übermäßig geschädigt (Güteklassen 6 und 7). Dies gilt insbesondere für den letzten innerstädtischen Abschnitt bis zur Einmündung in die Sieg.
