# Neue Erkenntnisse zur Ermüdungsfestigkeit und Prognose der Lebensdauer von einbetonierten Spannstählen bei sehr hohen Lastwechselzahlen

Guido Heeke, Jens Heinrich,  
Reinhard Maurer, Christine Müller

Nr. 18/2016

Discussion Paper

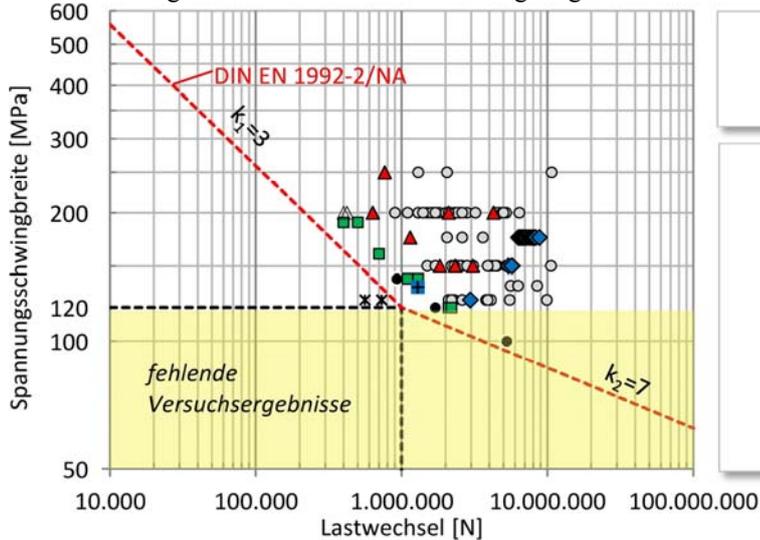
Daher kann der Verlauf des zweiten Astes der Ermüdungsfestigkeitskurve nach DIN EN 1992-2/NA [5] mit  $k_2=7$  nur als rein hypothetisch angesehen werden (Bild 1). Es fehlen Versuchsergebnisse unterhalb einer Schwingbreite von 120MPa, welche den in der Norm hypothetisch beschriebenen Bereich bestätigen oder widerlegen. Der Grund hierfür liegt in den sehr aufwendigen und kostenintensiven Versuchen, welche zudem sehr zeitintensiv sind. Dies zeigt sich auch im Bild 1, in das die verfügbaren Versuchsergebnisse einiger Arbeiten zum Spannstahl im nachträglichen

Bild 1: Vergleich der Versuchsergebnisse (nachträglicher Verbund, gekrümmte Stahlhüllrohre) [1, 2, 7, 9, 13, 16, 17] mit der charakteristischen Wöhlerlinie nach DIN EN 1992-2/NA [5]

Ein flacherer Ansatz mit einer Steigung  $k_1=5$ , wie nach EN 1992 oder Model Code 2010 [15] ist nicht notwendig. Dieses zeigten ebenfalls die recherchierten Ergebnisse anderer Arbeiten (Bild 1).

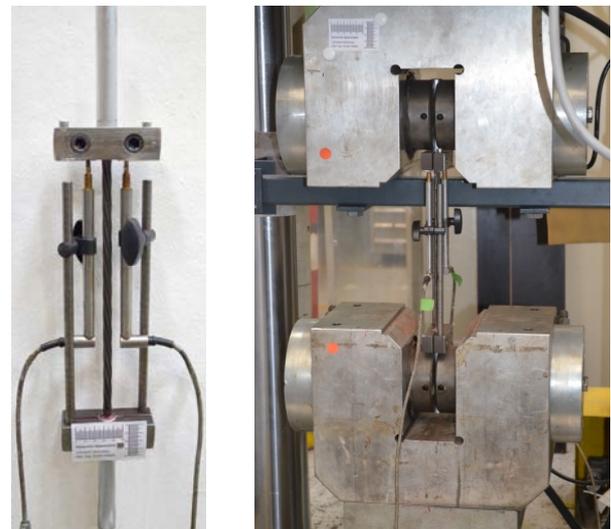
Insgesamt wurden 27 „alte“ und 29 „neue“ Spannstahlproben untersucht und nach dem interaktiven Verfahren [3] ausgewertet. Für die Prüfung wurden die Spannlitzen in eigens hierfür hergestellte Ankerröhrchen eingeklebt, damit diese an den Einspannstellen zur Maschine möglichst durch den Klemmdruck nicht gequetscht oder verformt werden. Alle Versuche wurden mit einer konstanten Unterspannung  $\sigma_0=900\text{MPa}$  angesetzt. Dieses entspricht etwa der seinerzeit gültigen zulässigen Spannung nach DIN 4227 [6], welche beim Einbau der „alten“ Spannlitzen in den damaligen Brückenbauwerken gültig war.

Bild 2: Prüfkörper (links) und Versuchstand (rechts)

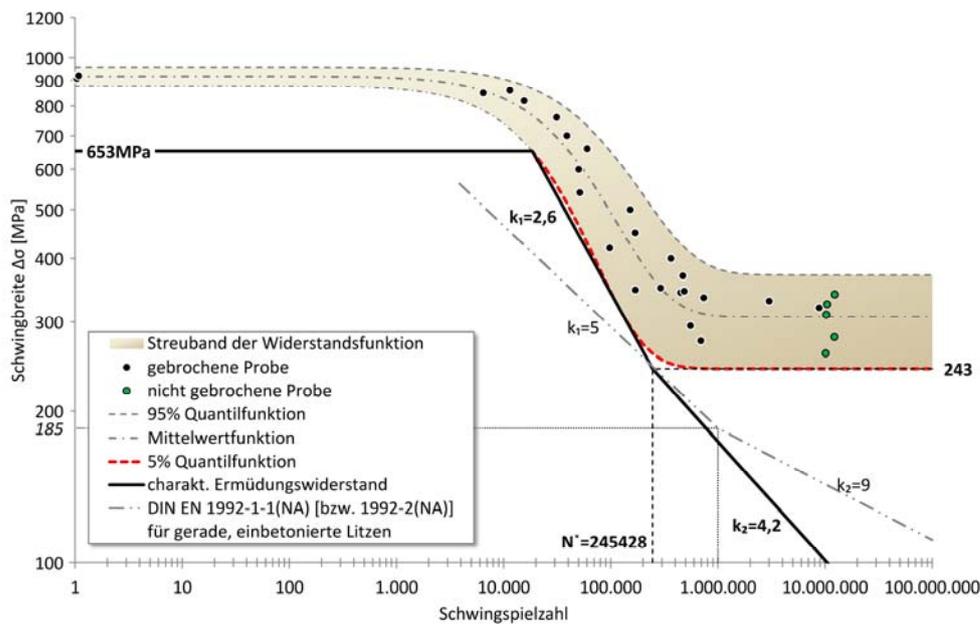
Bild 3: Versuchsergebnisse zum ersten Drahtbruch des „alten“ Spannstahls mit dem daraus gewonnenen Streuband der Widerstandsfunktion (doppellogarithmischer Maßstab)

Im Vergleich der durch die Versuche gewonnenen Streubänder des „alten“ und „neuen“ Spannstahls, weist der „neue“ Spannstahl eine nur geringfügig höhere 5%Quantilgrenze der Dauerschwingfestigkeit auf. Im Bereich der Zeitfestigkeit führt dieser Unterschied zu größeren, ertragbaren Schwingbreiten unter gleicher Spannungsschwingbreite.

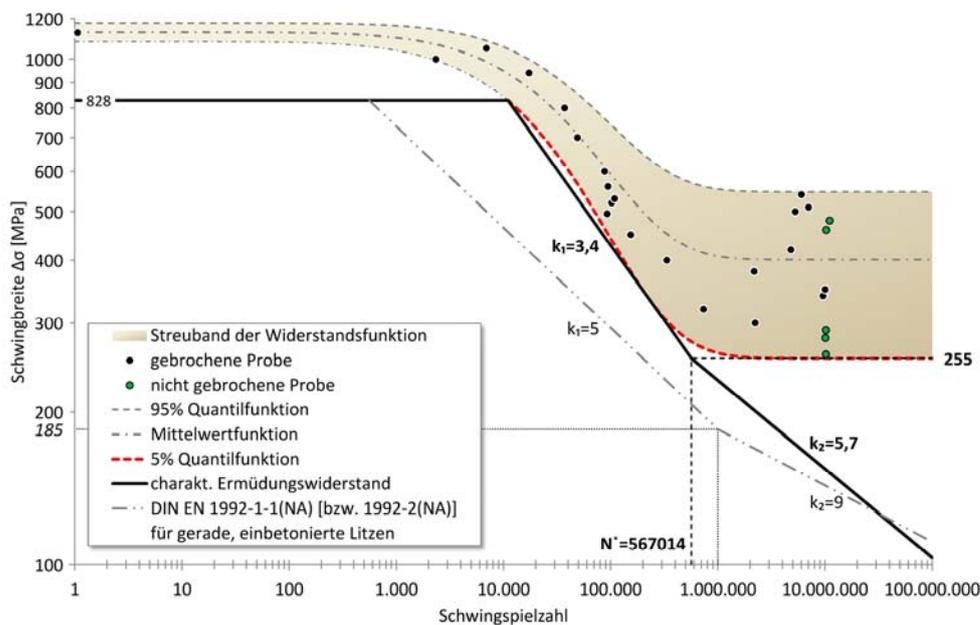
Bild 4: Versuchsergebnisse zum ersten Drahtbruch des „neuen“ Spannstahls mit dem daraus gewonnenen Streuband der Widerstandsfunktion (doppellogarithmischer Maßstab)

Speziell im Bereich hoher Lastwechselzahlen zeigt der „neue“ Spannstahl vergleichsweise große Streuungen in den Versuchsergebnissen auf. Grundsätzlich ist es nicht ungewöhnlich, dass die eine oder andere Probe deutlich länger einer einwirkenden Schwingbreite standhält oder gar frühzeitig versagt. Ungewöhnlich in

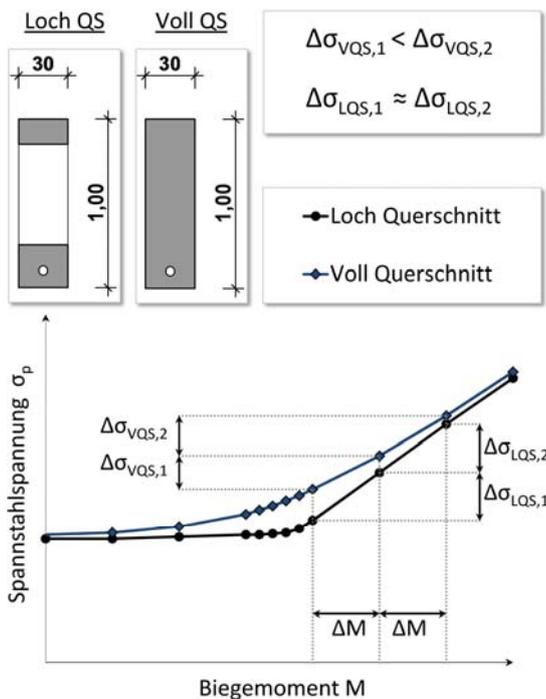
Im Versuchskörper wurde ein Hüllrohr aus Stahl mit einem Mindestradius von  $r=5\text{m}$  gekrümmt eingebaut. Der Versuchskörper wurde so konzipiert, dass die vorhandenen Spannungen im Spannstahl ziemlich genau bestimmt werden konnten. Die Abmessungen der Versuchsbalken betragen  $l/h/b = 4,5/1,0/0,3\text{ m}$ . Im Bereich des Risses im Beton wurde keine zusätzliche Bewehrung mit anderen Verbundeigenschaften eingebaut, welche die Zugkräfte hätte anteilig aufnehmen können. Somit kreuzten lediglich die Spannstahlritzen in Trägermitte die gerissene Zugzone. Dadurch konnten Unsicherheiten bezüglich der im Spannstahl vorhandenen Schwingbreiten durch eine zusätzlich vorhandene Betonstahlbewehrung ausgeschlossen werden. Wesentliches Merkmal der Versuchskörper ist die kreisförmige Ausparung in Feldmitte. Im Gegensatz zu einem Vollquerschnitt bleibt dadurch der innere Hebelarm während der zyklischen Belastung im gesamten Beanspruchungsbereich nahezu konstant, sobald das Bauteil in den gerissenen Zustand übergegangen ist. Bei einem Rechteckquerschnitt verändert sich der innere Hebelarm, wenn eine zyklischen Last im Bereich des Zustand II aufgebracht wird. Dieses resultiert aus der sich verändernden Druckzonenhöhe und Lage der Druckkraftresultierenden. Wird der Spannungszuwachs im Spannstahl über dem aufgetragenen Moment aufgetragen, so lässt sich der Unterschied zwischen einem Vollquerschnitt (VQS) und dem Querschnitt mit Ausparung (LQS) deutlich erkennen (Bild 5).

Bild 5: Abhängigkeit der Spannstahlspannung  $\sigma_p$  vom aufgetragenen Biegemoment

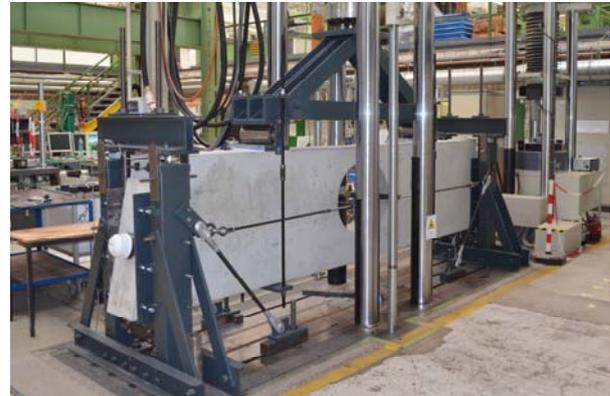
Daher wurde ein zyklischer 4-Punkt-Biegeversuch angesetzt, welcher zudem so aufgebaut wurde, dass die zahlenmäßige Größe der Auflagerkräfte zugleich der Größe des Biegemomentes in Trägermitte entspricht (Bild 6, Bild 7).

Bild 6: Versuchsträger im Versuchsstand

Im Vordergrund standen bei der Planung des Versuchsstandes eine zwängungsfreie Auflagerung der Versuchskörper und ebenso eine zwängungsfreie Krafteinleitung aus der Maschinenpresse. Mit Beginn der Versuchsreihe der „neuen“ Spannstähle (Serie SB) wurden der Versuchsstand, sowie Versuchskörper, nochmals optimiert, um höhere Prüffrequenzen zu erzielen, da das Gesamtverhalten des Versuchsstandes mit dem eingebauten Versuchskörper entscheidenden Einfluss auf die Regeltechnik der Maschine hat. Somit konnten Prüffrequenzen bis 10Hz realisiert werden, um die ansonsten extrem langen Versuchsdauern zu minimieren.

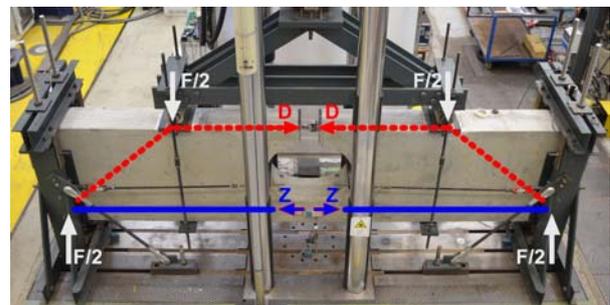
Bild 7: vereinfachte Darstellung des Kräftegleichgewichts im Versuchsstand

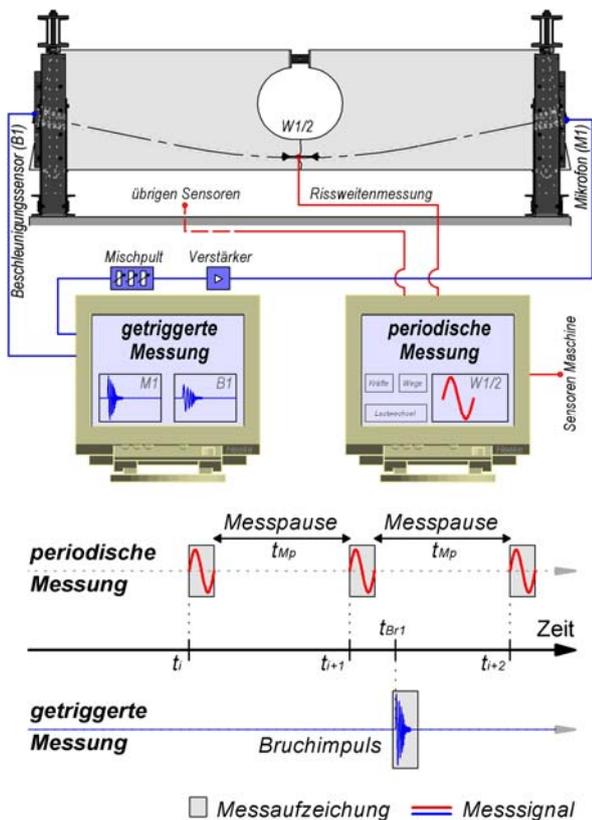
Zur Erfassung des Bruchzeitpunktes der einzelnen Spanndrähte bzw. der zugehörigen Lastwechselzahl beim Bruch und zur Definition eines eindeutigen Drahtbruchs wurden ein Mikrofon sowie ein Beschleunigungssensor an den Ankerkörpern des Spanngliedes angebracht (Bild 8). Das Mikrofon diente zur Aufzeichnung des Körperschalls bei einem Drahtbruch. Durch den Beschleunigungsaufnehmer wurde der Impuls des Drahtbruchs aufgezeichnet. Es wurden redundant beide Systeme verwendet. Aufgrund der lang andauernden Versuche von z.T. mehreren Monaten war es nicht sinnvoll, alle Messdaten kontinuierlich zu speichern. Dieses hätte zu einer zu großen Datenmenge geführt. Aus diesem Grund erfolgte die Datenaufzeichnung der regulären Messtechnik, so auch der Rissweitenmessung in Feldmitte des Trägers, in periodischem Abstand. Um nun zwischen zwei periodischen Messungen, also in der Messpause, ebenfalls Drahtbrüche zu detektieren, wurden die Mikrofonsignale mittels einer Triggerregelung aufgezeichnet. Dabei wird bei Überschreiten eines vorab definierten Signalpegels des Mikrofons die Messung ausgelöst und das auslösende Messsignal des Mikrofons sowie des Beschleunigungssensors aufgezeichnet. Im Anschluss stoppt die Messung bis zum nächsten Ereignis. Bei jeder Aufzeichnung wird ebenfalls die Zeit mit erfasst. Somit ist es möglich, nach einem erfolgten Drahtbruch, ausgehend von der letzten periodischen Messung, die exakten Lastwechsel zum Bruchzeitpunkt zu berechnen.

Bild 8: Messprinzip

Beide Sensoren parallel zu nutzen erwies sich als sehr sinnvoll. Dadurch konnten die Aufzeichnungen wesentlich besser interpretiert und eventuelle Fehlmessungen aussortiert werden. Üblicherweise zeigten Fehlmessungen ein ganz anderes Signalspektrum. Es zeigten sich aber durchaus Mikrofonaufzeichnungen, welche als Bruch hätten identifiziert werden können. Der Beschleunigungssensor alleine, ohne die zusätzliche Information aus der Mikrofonaufzeichnung, hätte in einigen Situationen nicht zu einer eindeutigen Interpretation des Signals geführt.

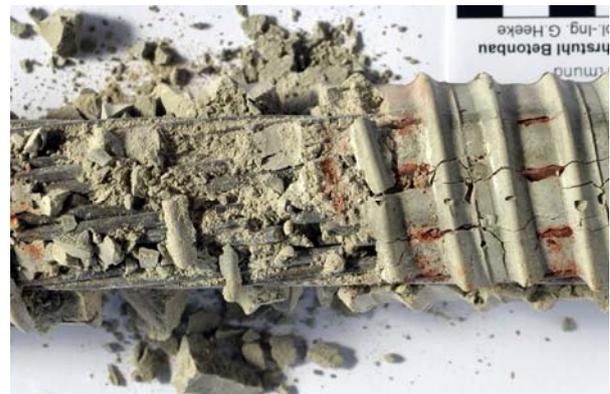
Nach Beendigung eines Versuches wurde das Hüllwellrohr im Bereich des Risses auf einer Länge von etwa 60cm vorsichtig freigelegt. Die Hüllrohre wiesen oftmals einen sichtbaren Riss auf. Anschließend ist auch das Hüllwellrohr herausgetrennt und geöffnet worden. Ob der Riss bereits unter der anfänglichen Initialbelastung zur Einprägung eines Betonrisses im Hüllrohr entstand konnte hier zwar nicht geklärt werden, ist aber eher nicht zu erwarten.

Nach Entfernen des Hüllwellrohrs zeigte sich in allen Versuchen, dass der Verpressmörtel im Bereich des Risses und der Drahtbrüche oft nur in bröseligem Zustand vorlag.

Bild 9: Entnommenes Spannglied im Bereich des Betonrisses, hier: Versuch SB01

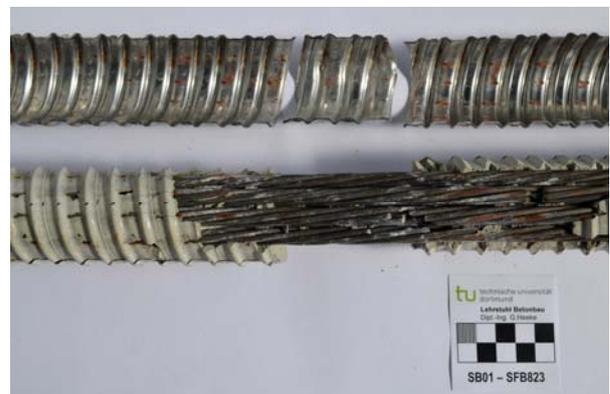
Bild 10: freigelegte Litzen; (Versuch SB01)

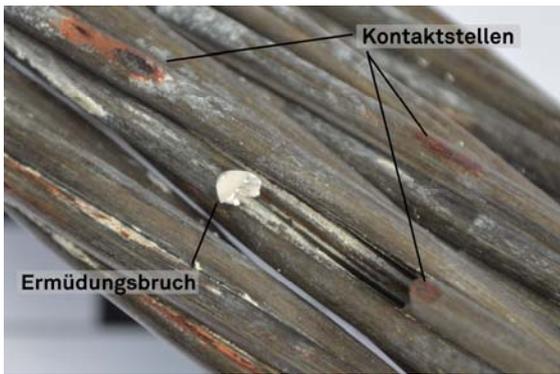
Bild 11: Ermüdungsbruch an Kontaktstelle

In beiden Versuchsserien zeigten sich typische Spuren von Reibkorrosion an den Spannstählen sowie am Hüllwellrohr. Diese waren deutlich an den Stellen zu erkennen, an denen die Spannlitzen punktuell durch die geometrisch erzwungene Umlenkung mit Anpressdruck an den Sicken des Hüllwellrohrs anlagen. Diese Stellen zeigten sich auffällig durch eine rostbraune Verfärbung (Bild 11) und entstehen durch die dortige tribochemische Reaktion bzw. Tribooxidation zwischen beiden Reibpartnern. Drahtbrüche infolge Ermüdung waren in allen Spanngliedern üblicherweise im Bereich von ca.  $\pm 10$ cm des entstandenen Bauteilrisses entfernt zu finden. Oft waren die Reibkorrosionsstellen der Ausgangspunkt für daraus folgende Ermüdungsbrüche.

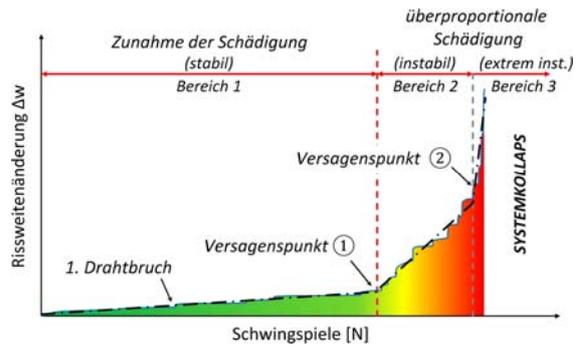
Die jeweilige sprunghafte Zunahme der Rissweite zeigte sich in den Versuchen als guter Indikator für erfolgte Drahtbrüche. Erfolgt der erste Spanndrahtbruch, so ist dieses durch eine deutlich erkennbare Zunahme in der Rissweite feststellbar. Dieser führt jedoch nicht zu einem schlagartigen Tragverlust des Systems. Jeder weitere Drahtbruch folgt nun ebenso als Sprung in der gemessenen Rissweite, wodurch ein treppenartiger Verlauf entsteht. Mit zunehmender Anzahl an Drahtbrüchen wächst somit auch jeweils die Intensität der Rissweitzunahme. In den Versuchskurven ist ein vergleichbares Schädigungsverhalten erkennbar, welches sich in Abschnitte einteilt. Im Bild 12 ist der Versagensprozess exemplarisch an Versuchsdaten abgebildet. In einem ersten Bereich erfolgt die stabile Zunahme der Schädigung des Gesamtbauteils bis zum Versagenspunkt ①. Dieser Punkt definiert den Übergang vom stabilen Risswachstum zu einem instabilen Risswachstum. In einem zweiten Bereich erfolgt nun, bedingt durch das instabile Fortschreiten der einzelnen Ermüdungsbrüche, ein rasantes Anwachsen der Rissbreite bis zum Erreichen des Übergangspunktes ②. Ab hier wird das vollständige Versagen des Versuchsträgers eingeleitet und es kommt zu einem extrem instabilen Wachstum. Es treten vermehrt Gewaltbrüche in den verbleibenden Spanndrähten auf, da in diesen die aufnehmbaren Zugspannungen schlagartig überschritten werden.

Bild 12: Versagensablauf / Rissweitenänderung

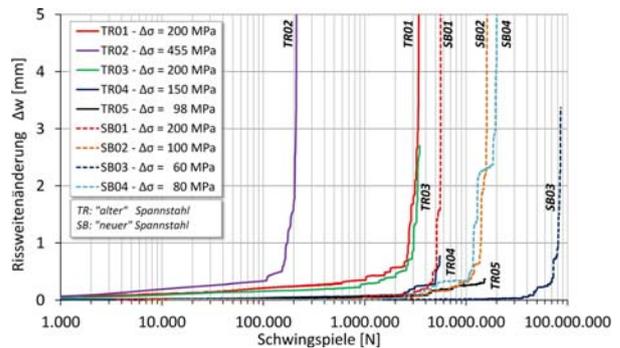
Bild 13: Zuwachs der Rissweite der Versuchsträger im Vergleich (logarithmisch)

Im Bild 13 ist die Entwicklung der Rissweitenänderung der Versuchsträger zu erkennen. Es ist in diesem Bild zu beachten, dass die Abszisse im logarithmischen Maßstab aufgetragen ist. Andernfalls ist eine vergleichende Darstellung aller Versuche schwer möglich. Der Einfluss der einwirkenden Schwingbreite  $\Delta\sigma_p$  auf die Lebensdauer und der damit verbundenen Rissweitzunahme eines Versuchsträgers ist deutlich zu erkennen. Die Versuchskurven in Bild 13 zeigen, dass Versuchsträger mit gleichen Schwingbreiten untereinander ein ähnliches Ermüdungstragverhalten aufzeigen (TR01, TR03 und SB02). So verhalten sich die Versuchsträger TR01 und TR03 aus der Serie TR des „alten“ Spannstahls bei gleicher Schwingbreite nahezu ähnlich. Der Unterschied in diesen zwei Versuchen lag in der im Versuchsträger TR01 aufgebracht geringeren Vorspannkraft. Das zeigt, dass eine leichte Änderung in der Vorspannkraft zwar in der Größe der Rissweitzunahme  $\Delta w$  erkennbar ist, sich das Ergebnis hinsichtlich der Ermüdungstragfähigkeit allerdings nicht entscheidend ändert.

Genauso unterlag aus der Serie SB des „neuen“ Spannstahls der Versuchsträger SB02 einer einwirkenden Schwingbreite von  $\Delta\sigma_p=200$ MPa und wies ebenfalls ein vergleichbares Verhalten zu den Trägern TR01 und TR02 auf. Auch bei diesem Versuch bildete sich nach ca. 1 Mio. Lastwechsel der erste Drahtbruch. Er konnte im Gegensatz zu den anderen beiden Trägern der einwirkenden ermüdungswirksamen Schwingbreite allerdings länger standhalten. Dieses ist vermutlich auf den

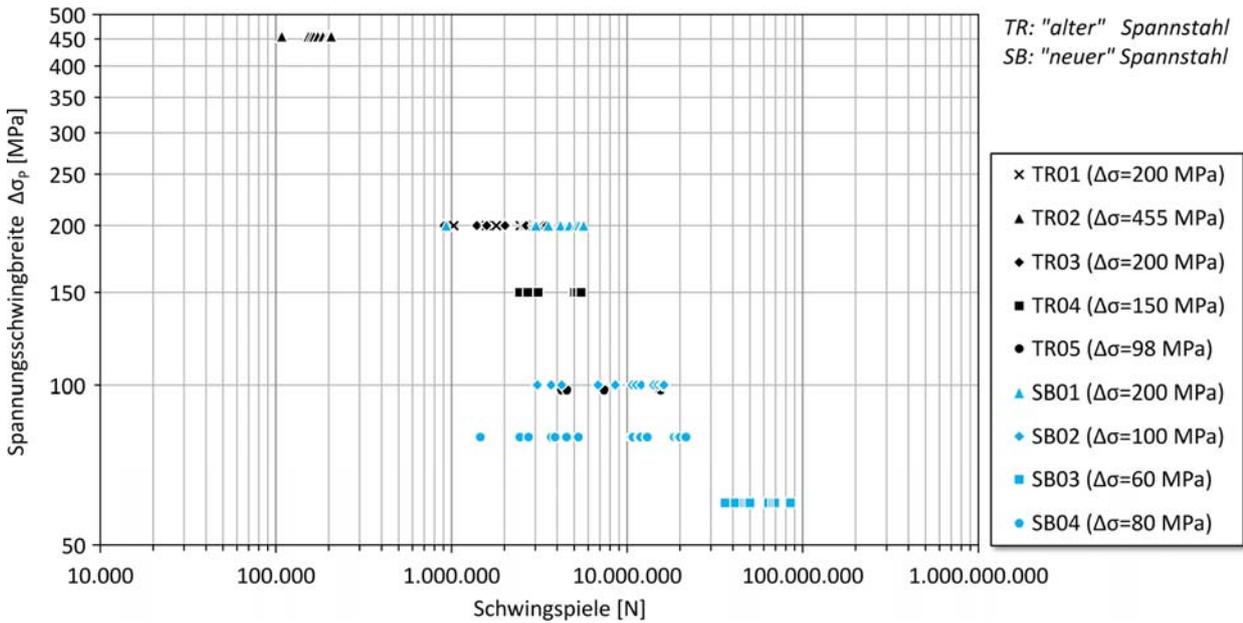
„neuen“ Spannstahl zurückzuführen, da dieser altersbedingt weniger Vorschädigungen aufwies. Die zur sprunghaften Rissweitenänderung führenden einzelnen Drahtbrüche sind zur Visualisierung als Wertepaare ( $\Delta\sigma_p$ , N) im doppellogarithmischen Bild 14 eingetragen. Es ist eine gute Deckung der insgesamt 9 Versuchsergebnisse beider Versuchsreihen untereinander zu erkennen. Lediglich der Versuch SB02 weist 7 ungewöhnlich frühe Drahtbrüche auf. Dieser Versuch wurde aktuell an der TU Dortmund bereits wiederholt. Dabei versagten die Spannstähle in dem zu erwartenden Bereich. Daher ist zu vermuten, dass bei einer Litze des Versuchs SB02

Bild 14: Drahtbrüche der Serie TR („alter“ Spannstahl) und SB („neuer“ Spannstahl)

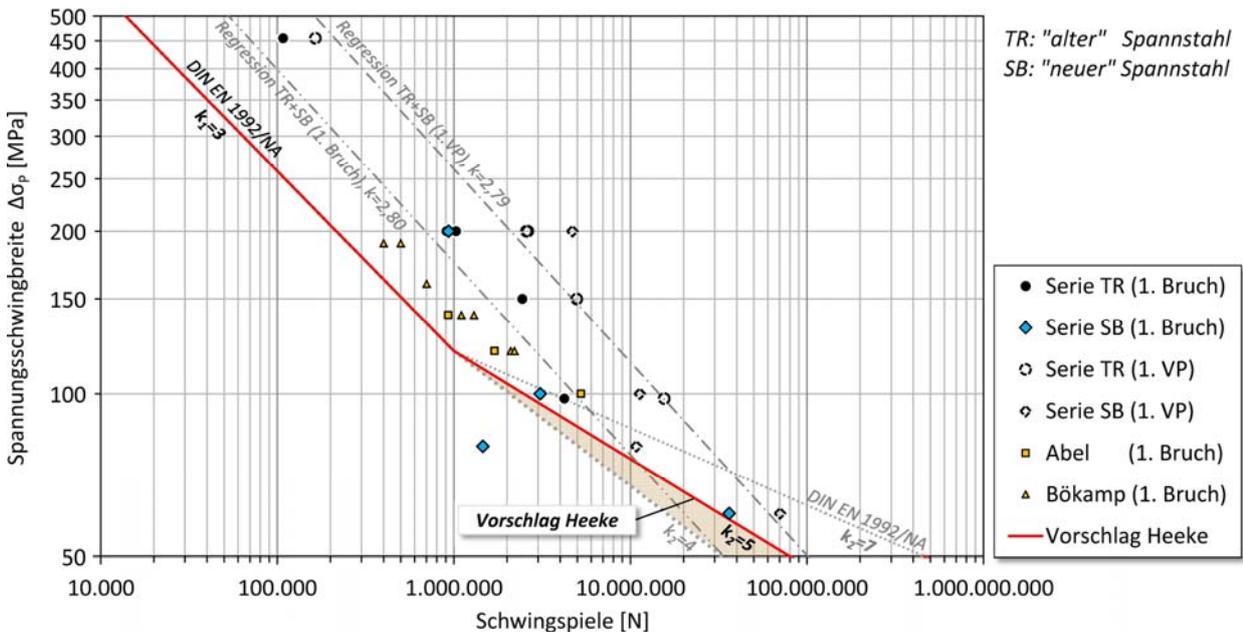
Bild 15: Eigene Versuchsergebnisse sowie Ergebnisse von Abel [1] und Bökamp [2] im Vergleich mit der charakteristischen Ermüdungsfestigkeitskurve nach DIN EN 1992-1/NA [4] bzw. DIN EN 1992-2/NA [5]

Aus den gewonnenen Versuchswerten des ersten Drahtbruchs und des definierten ersten Versagenspunktes sind die zugehörigen Mittelwertregressionsgeraden eingezeichnet. Diese weisen in ihrer Steigung tendenziell eine vergleichbare Größenordnung wie die Steigung  $k_1$  nach gültiger deutscher Norm auf. Die experimentell ermittelten Werte liegen im Bereich kleiner Schwingbreiten nicht mehr oberhalb dieser normgemäßen charakteristischen Wöhlerlinie. In den eigenen Versuchen [10] lag die niedrigste Schwingbreite bei 60MPa. Der Knickpunkt bzw. das Abflachen der charakteristischen Wöhlerlinie, bei einem charakteristischen Wert von  $\Delta\sigma_p=120\text{MPa}$ , spiegelt sich in den Versuchen nicht wieder. Eine echte Dauerschwingfestigkeit oder eine Tendenz zu einer Solchen konnte in den eigenen Versuchen nicht festgestellt werden.

Für den ersten Ast wird vorgeschlagen, die Steigung  $k_1=3$ , wie sie in DIN EN 1992-1-1/NA [4] bzw. DIN EN 1992-2/NA [5] sowie im Model Code 1990 [14] angegeben ist, beizubehalten (siehe auch Bild 15). Somit verläuft diese Steigung nahezu parallel zu den im Versuch gewonnenen Regressionsgeraden des ersten Drahtbruchs und des ersten Versagenspunktes.

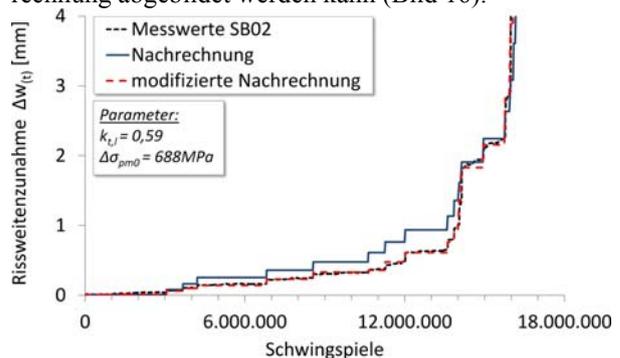
Wie im Bild 16 zu sehen ist, lassen sich durch Einsetzen der in den Versuchen ermittelten Drahtbruchzeitpunkte und Materialparameter die gemessenen Werte gut abbilden. Die punktierte Linie zeigt die gemessenen Werte, die durchgezogene Linie die errechnete Rissweite. Da es sich bei der hergeleiteten Formel um eine idealisierte Betrachtung handelt, sind gewisse Abweichungen zu erwarten. So liegen Drahtbrüche durchaus auch etwas vom Betonriss entfernt und haben somit einen anderen Einfluss auf die Rissweitenzunahme. Da die exakte Lage des nächsten Drahtbruchs nicht vorhergesagt werden kann, ist diese Erfassung durch eine zusätzliche Variable nicht möglich. Es lässt sich zeigen [10], dass durch eine manuelle Gewichtung der einzelnen Drahtbrüche der Verlauf nahezu exakt als modifizierte Nachrechnung abgebildet werden kann (Bild 16).

Bild 16: Nachrechnung unter expliziter Vorgabe der Bruchzeitpunkte sowie gewichteter

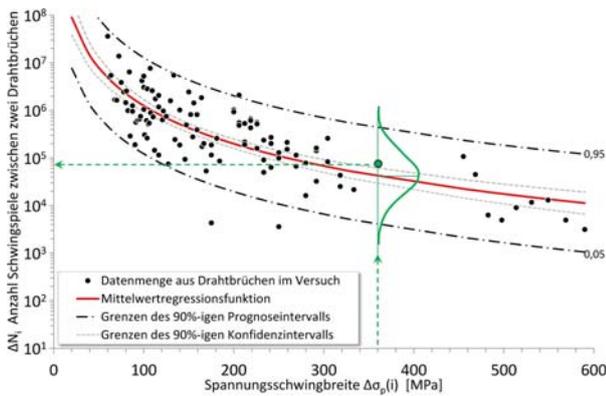
Drahtbrüchen die Differenzschwingenspielzahl  $\Delta N_i$  bestimmt werden. Ebenso steigt mit jedem Drahtbruch die Schwingbreite im Spannstahl anteilig an. Diese Wertepaare  $\Delta N_i, \Delta \sigma_i$  können als Datenbasis für Prognosesimulationen herangezogen werden. Hieraus wird eine MW-Prognosefunktion mit Prognoseintervallgrenzen einer gewählten Wahrscheinlichkeit berechnet. Anschließend erfolgt die Simulation des Schädigungsprozesses. Zu einer Ausgangsschwingbreite wird anhand der berechneten Mittelwertfunktion, Prognoseintervallgrenzen, Standardabweichung sowie Anzahl der Versuchswerte eine zufällige Schwingspielfferenz  $\Delta N_i$  auf Basis einer Normalverteilung generiert (Bild 17).

Bild 17: Regressionsfunktion mit Konfidenz- und Prognoseintervall auf Basis der Versuchswerte

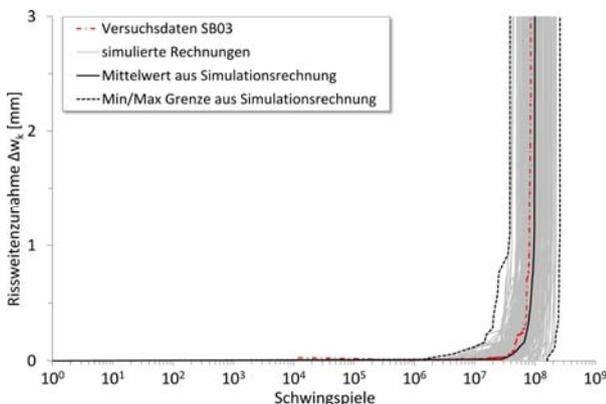
Auf diese Weise können Prognosebänder für beliebige Ausgangsparameter generiert werden (z.B. Bild 18).

Bild 18: simuliertes Prognoseband für Versuch SB03

Diese können zur Beurteilung durchgeführter Versuche herangezogen werden oder für eine beliebige Schwingbreite eine Verhaltensprognose aufzeigen. Tendenziell kann der Fokus in der Simulation allerdings auf der generierten Mittelwertkurve liegen. Liegt eine Versuchsreihe eher im rechten Teil des aufgehenden Streubandes, so haben sich die Verhältnisse im Gesamtsystem des Versuchs positiv auf den Ermüdungsprozess ausgewirkt.

Liegt die Kurve hingegen im linken Teil des simulierten Streubandes, so kam es eher zu einem ungünstigen Systemverhalten hinsichtlich des Ermüdungsprozesses. Damit kann durch die Simulation ebenfalls eine Bewertung gewonnener Versuchsergebnisse erfolgen.

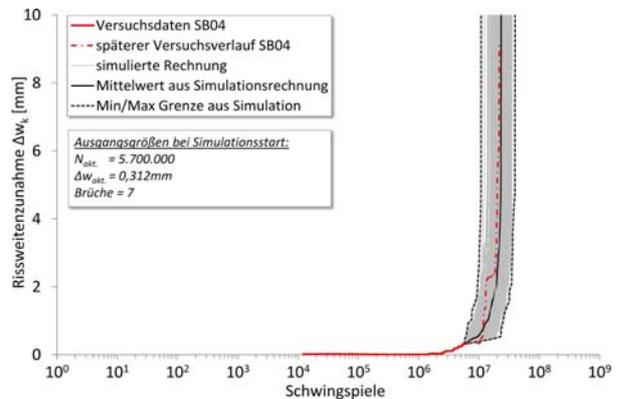
Ebenso lässt sich bei einem laufenden Versuch, zu einem beliebigen Zeitpunkt, dieser weiter prognostizieren (Bild 19).

Bild 19: weitere Prognose eines laufenden Versuchs

Dabei können bereits gewonnene Versuchsergebnisse in die Grunddatenmenge mit einfließen. So kann eine Abschätzung der Restlebensdauer eines Versuchs erfolgen. Für weitere Details wird auf [10] verwiesen.
