# Lippeaue

## Eine Flusslandschaft im Wandel

Bezirksregierung Arnsberg – Standort Lippstadt  
Lipperoder Str. 8  
59555 Lippstadt  
[www.bezreg-arnsberg.nrw.de](http://www.bezreg-arnsberg.nrw.de)

Stand: Januar 2009

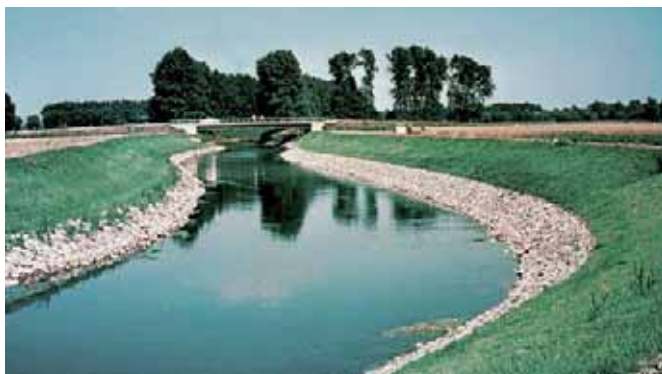
Tatsächlicher Ausbauzustand: die Lippe, genauer betrachtet.

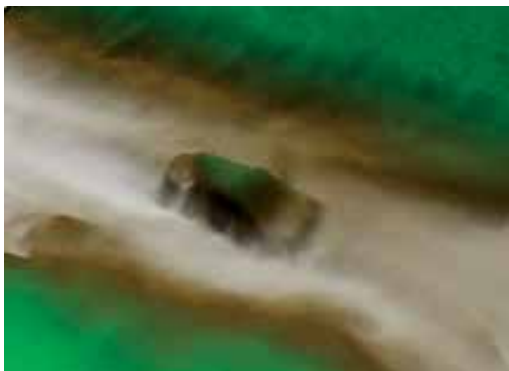
*Die Vermessung der Lippesohle mit Sonargeräten liefert nicht nur genaue Bilder von Sandbänken und Kolken für die Planung und Beobachtung von Umgestaltungsmaßnahmen, sondern zuweilen auch unerwartete Ergebnisse: Was ist das für ein merkwürdiger Buckel auf dem Grund der Lippe?*

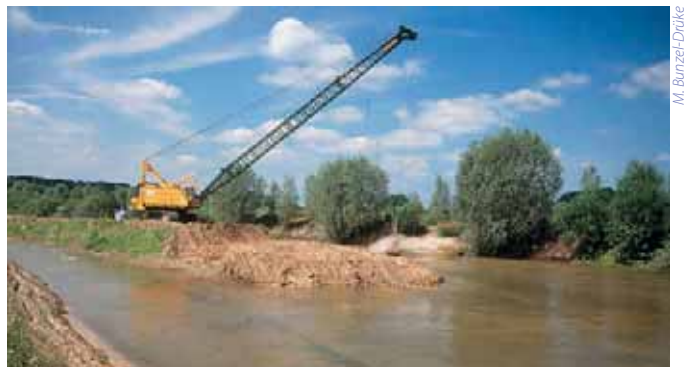
Der Seilzugbagger füllt Sand vom Mitteldamm in das alte Bett der Lippe. Links liegt der Verbreiterungsgraben, der im Vordergrund schon Teil der neuen, breiten Lippe ist.

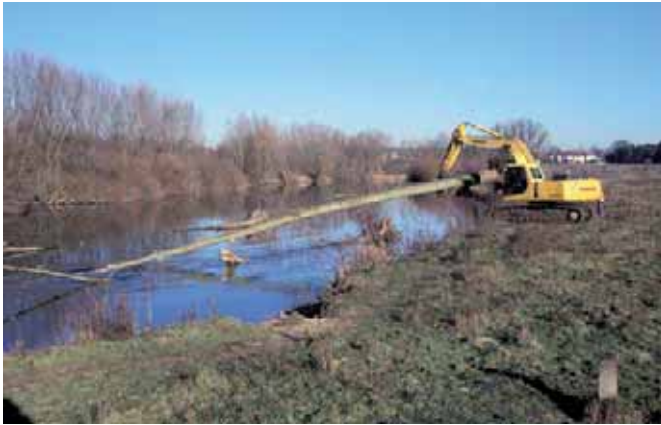
Totholz ist in Naturflüssen häufig. Die vom Bagger in die Lippe gelegten Bäume wurden mit Stahlseilen und Steinblöcken hochwassersicher verankert.

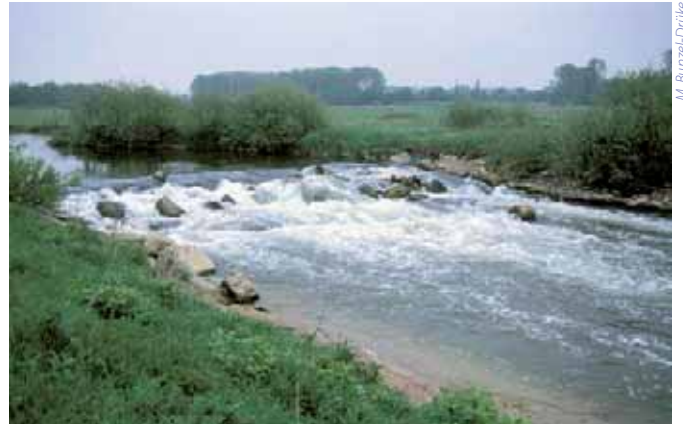
Auch kleine Wassertiere können die Sohlrampe überwinden. In Ufernähe ist die Strömung besonders langsam.

Am Ende der renaturierten Lippestrecke wurde aus Steinblöcken eine Sohlrampe gebaut, die den Höhenunterschied zwischen der angehobenen Sohle des naturnahen Flussabschnittes und dem anschließenden, noch ausgebauten Abschnitt überwindet. Ohne die Rampe würde die Lippe ihre neue Sohle durch rückschreitende Erosion wieder abtragen. Das steinerne Bauwerk stützt das Flussbett in der Klostermersch. Die Rampe ist zudem nur eine Übergangslösung; sie verschwindet, wenn die Renaturierung nach flussabwärts fortgeführt wird (s. S. 29).

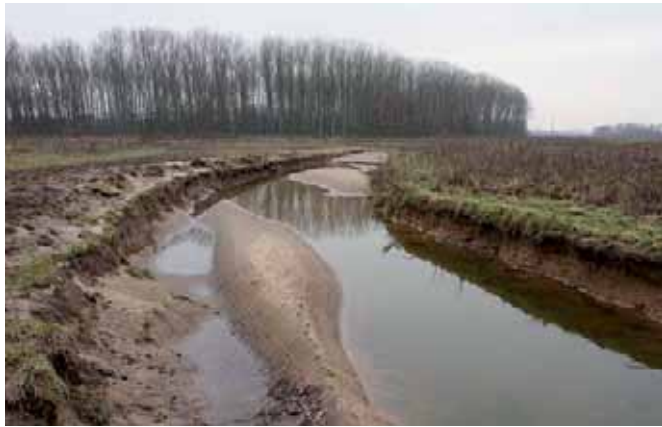
Wo das Wasser durch eine der wiederhergestellten Flutrinnen mit großer Kraft in die Aue strömt, trägt es Sand ab und lagert ihn um.

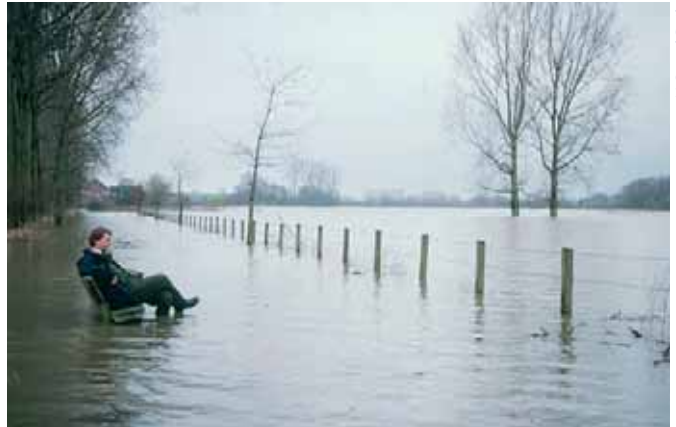
Nachdem die Verwallungen auf den Lippeufern abgetragen oder durchstochen sind, kann der Fluss wieder früh ausufernd. In der Aue fließt nun durchschnittlich 30 Tage im Jahr Wasser.

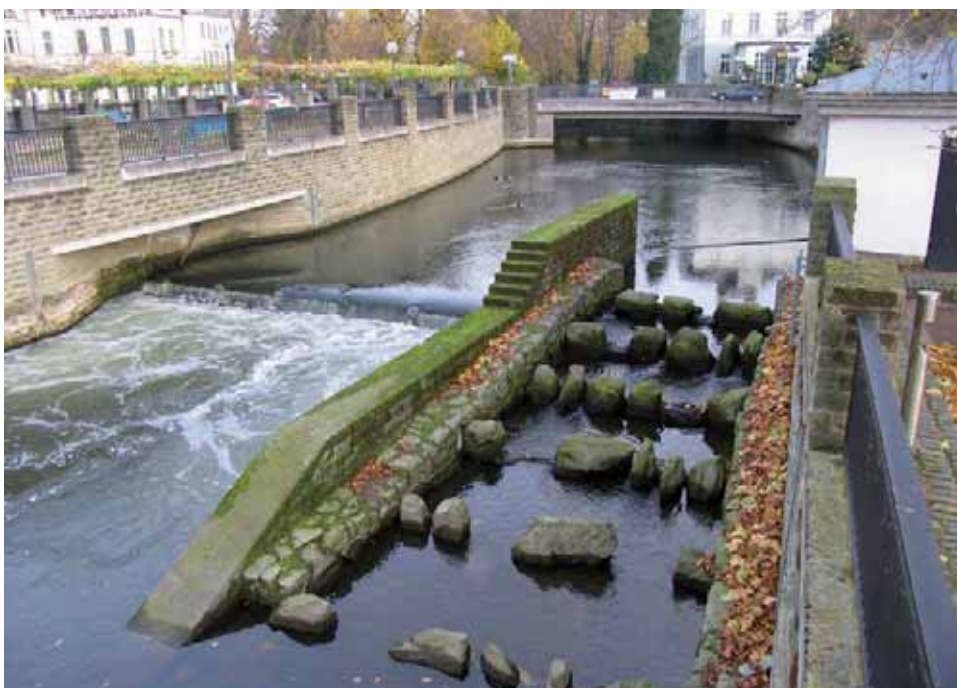
Damit Tierwanderungen in der Lippe auch in engen Innenstadtbereichen wieder möglich sind, wurden Aufstiegsanlagen in die Wehranlagen integriert. Auch behäbig schwimmende Wassertiere können in der durchflossenen Gasse das Wehr passieren – freie Bahn für Bachforelle, Barbe, Quappe und Co.

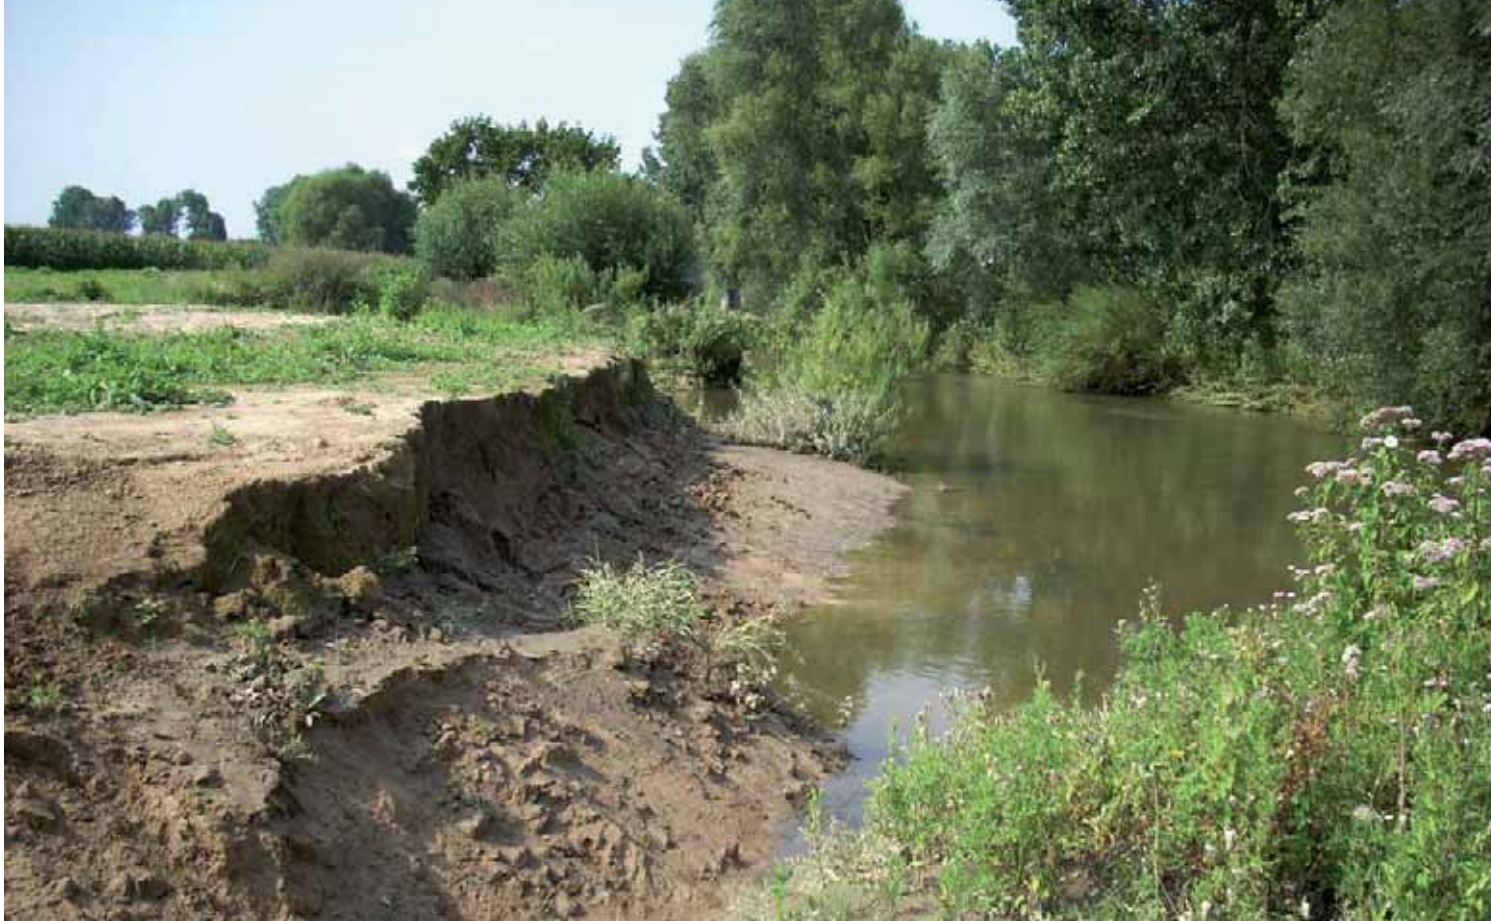
Wenn die Steinschüttungen entnommen sind, kann die Lippe ihre Ufer wieder selbst gestalten.

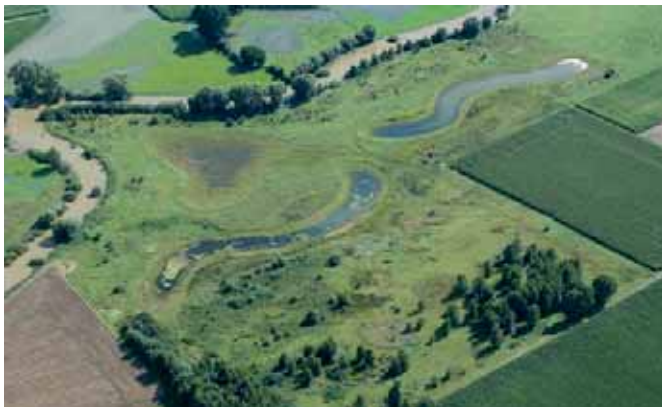
Auf breiteren Ufergrundstücken werden Kleingewässer und Flutrinnen angelegt.

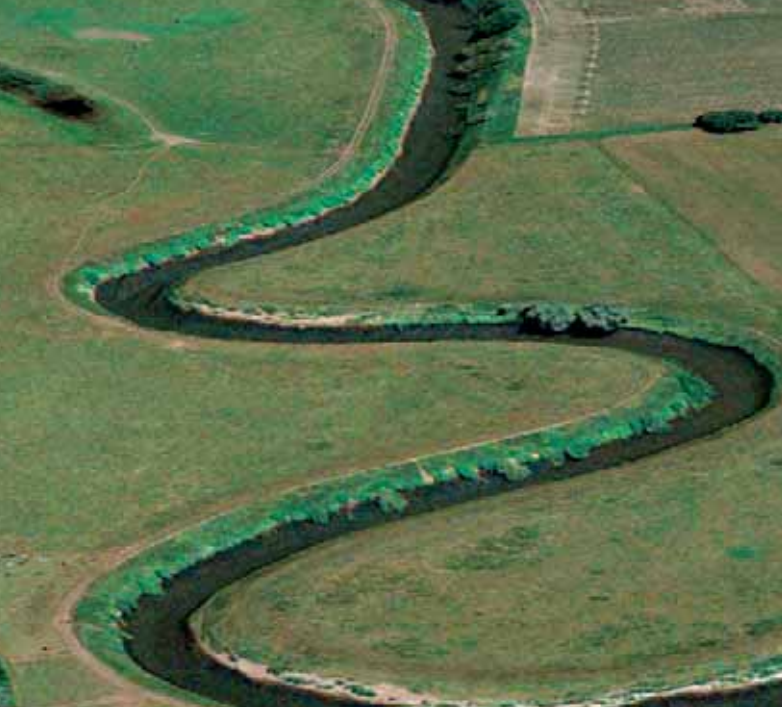
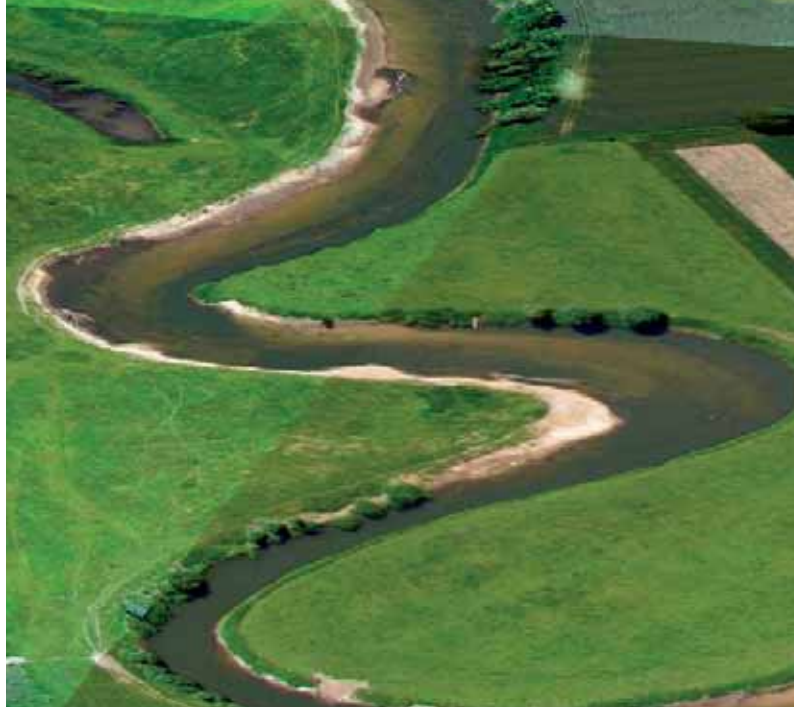
Die Lippe in Goldsteins Mersch vor und nach der Renaturierung

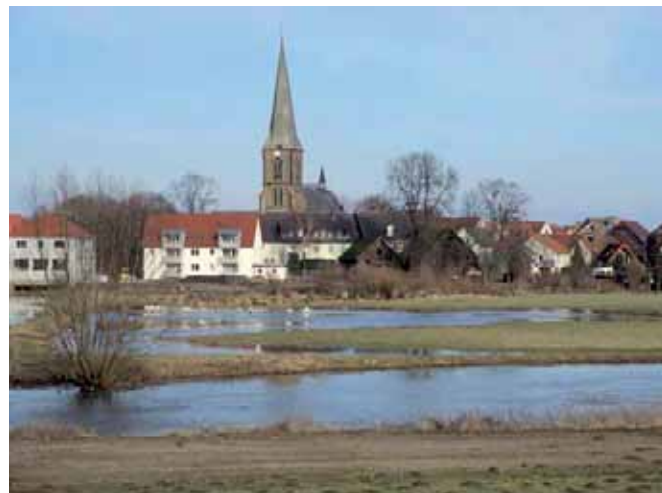
Wenn die renaturierte Goldsteins Mersch im Winter unter Wasser steht, wird Lippborg besser geschützt.

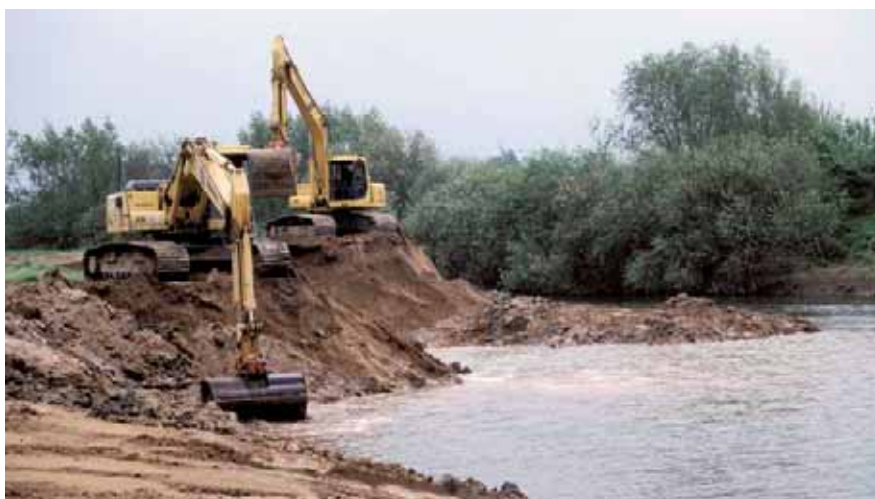
Bagger gestalten das neue Lippeaufer

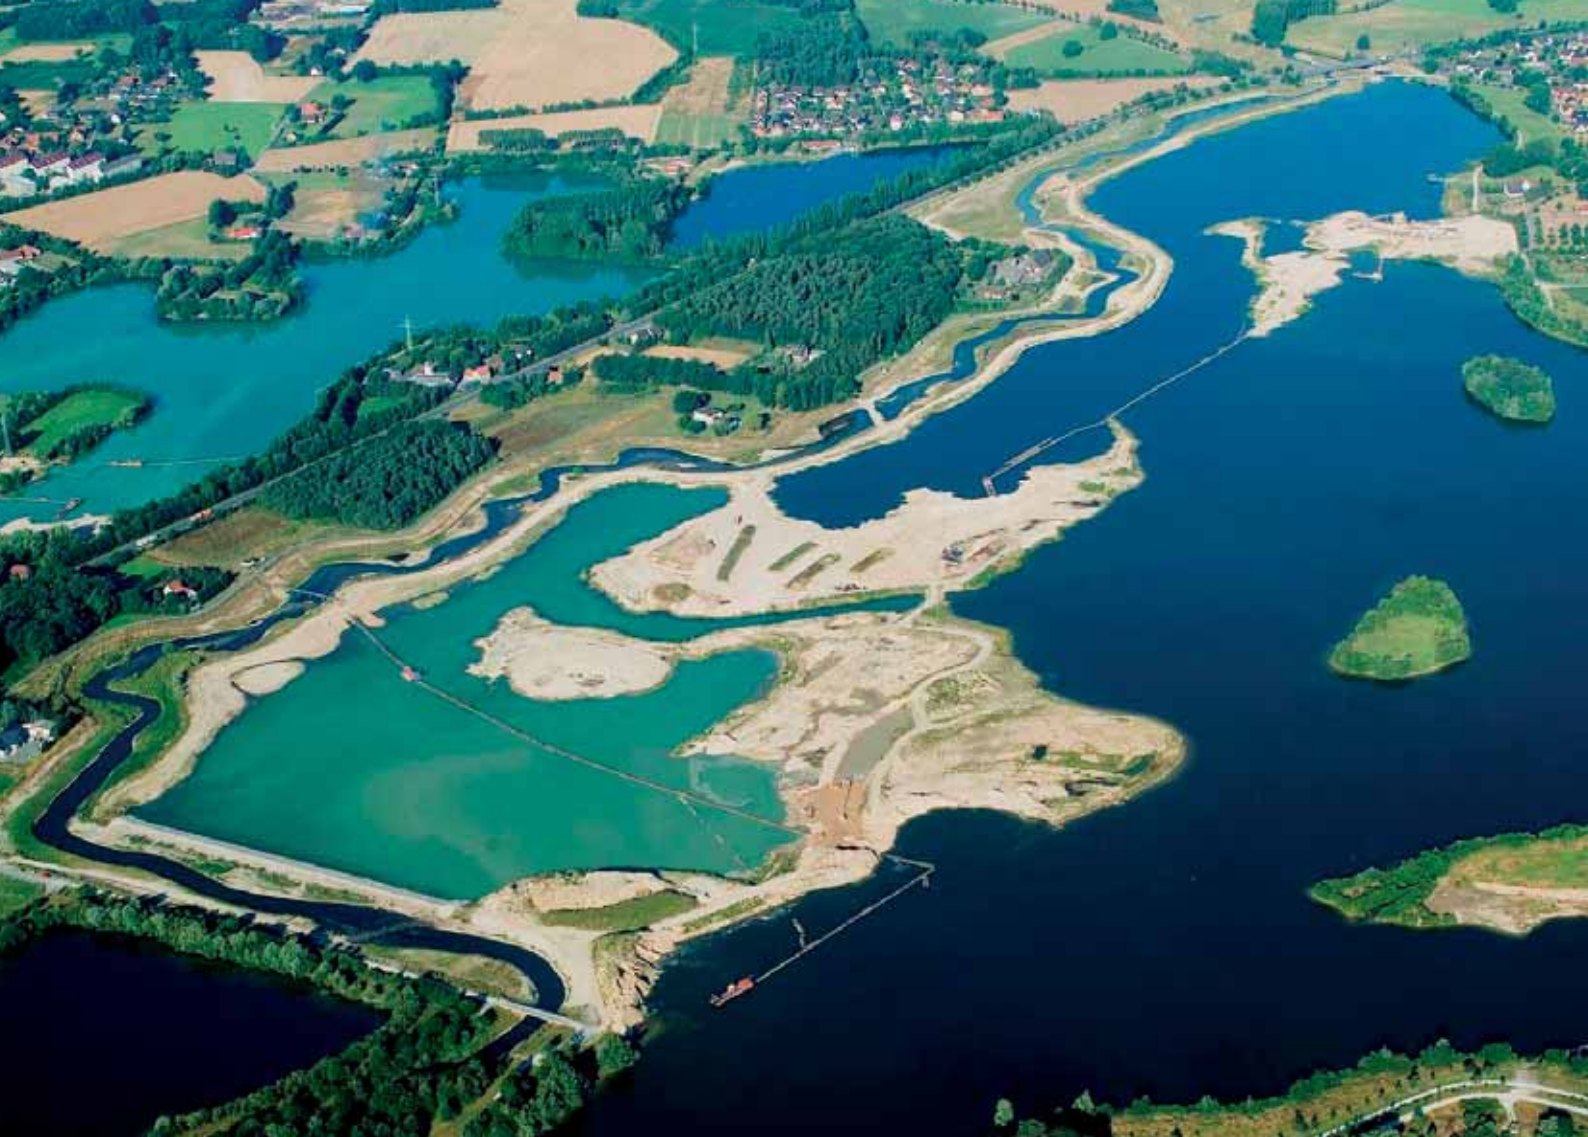
In einer „Ersatzaue“ fließt die Lippe wieder getrennt vom Baggersee.

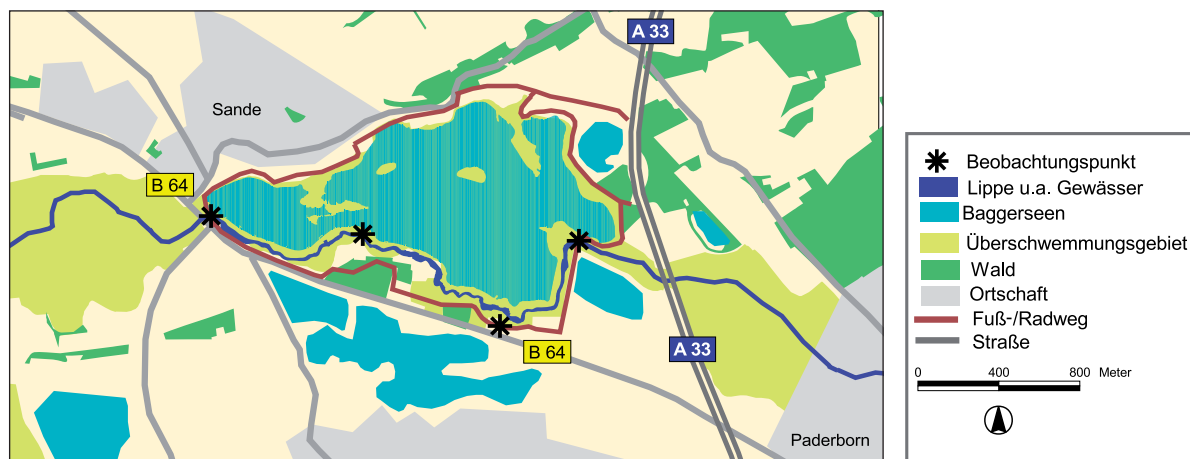
#### Kennndaten Lippeseeumflut

| Flächengröße: | ca. 16 ha |
| Eigentümer: | Land NRW |
| Maßnahmen: | 2000 - 2005 Bau einer Umgehung um das Abgrabungsgewässer Lippesee |
| Länge der Umflut: | ca. 2,6 km |
| Initialbreite des Hauptgerinnes: | 12 – 18 m |
| Sohlgefälle: | neue Lippe 0,9 ‰ |
| Mittelwasserabfluss (MQ): | 11,5 m³/s |
| Kosten der Baumaßnahmen: | ca. 8,5 Mio € |

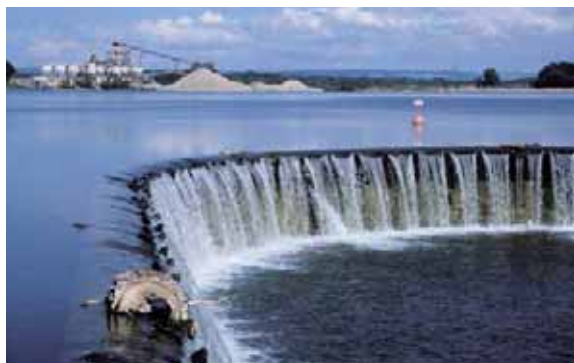
Das alte Auslaufbauwerk des Lippesees – ein Hindernis für Wassertiere

Fluss verließ den Baggersee über ein Auslaufbauwerk, das für Fische und andere Wassertiere nicht zu überwinden war. Die hierdurch unterbrochene Durchgängigkeit der Lippe war jedoch nicht das einzige Problem. Der Fluss verlor in der großen Wasserfläche des Lippesees sein mitgeführtes Geschiebe aus Kies und Sand, wurde deutlich erwärmt und

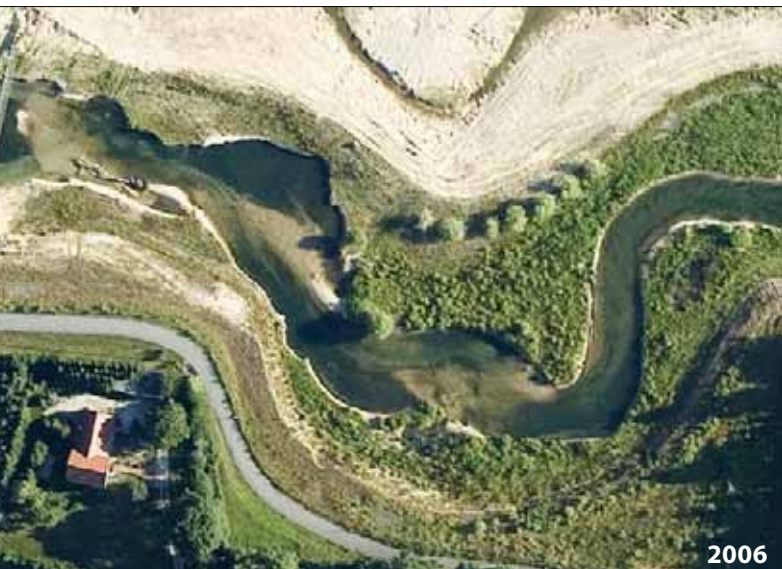
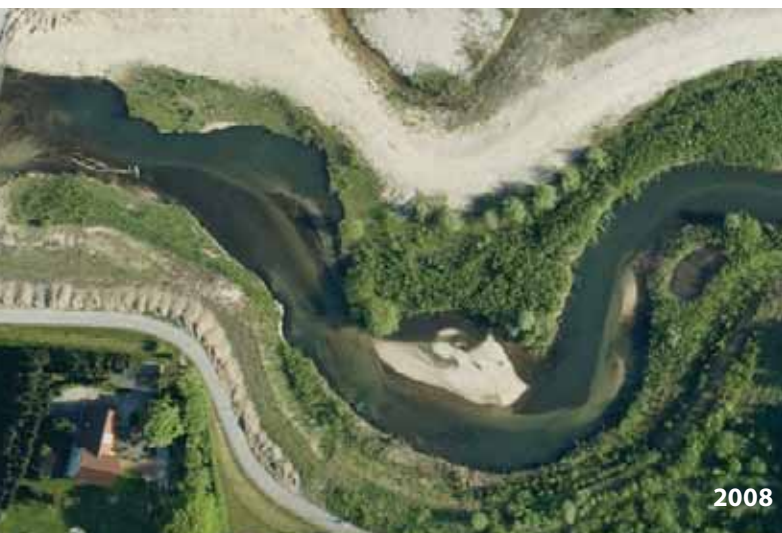
2006

*Seit 2005 ist die Umflut durchflossen. Die Lippe kann nun ihr Bett verändern. Ein Vergleich der jährlichen Luftbilder zeigt, was geschieht.*

Die Umleitungsstrecke hat eine Länge von 2,6 Kilometern, durch die sich kurvenreich die nahezu drei Kilometer lange Lippe in ihrem neuen Bett schlängelt. Bereits zu Beginn der Planungen hatten sich die Verantwortlichen das Ziel gesetzt, der neuen Lippe möglichst viele Möglichkeiten zu einer eigendynamischen Entwicklung zu geben. Tatsächlich wurden die Erwartungen der Planer innerhalb kürzester Zeit noch übertroffen. Die ersten Hochwasser zeigten, dass sich die Lippe in ihrem neuen Bett sehr wohl fühlt. Kiese und Sande werden vom Fluss wieder aufgenommen und als Geschiebe in unterhalb gelegene Abschnitte transportiert. Hier wirken sie der fortschreitenden Tiefenerosion des Flusses entgegen und bilden wertvolle Strukturen, die den Tieren und Pflanzen neue Lebensräume bieten. In der Lippeseeumgehung bilden die Sedimente immer neu entstehende Kiesbänke, welche sich bei jedem Hochwasser umlagern und so eine sich ständig verändernde Flusslandschaft ergeben. Nach der Inbetriebnahme der Umflut verbesserte sich auch die Wasserqualität der Lippe. Durch die Seepassage war der Fluss früher trübe und erwärmt. Heute ist die Lippe größtenteils klar, ihr Wasser ist kühler und somit stärker mit Sauerstoff angereichert. Die Verbesserungen sind noch im Bereich von Lippstadt, also mehr als 30 Kilometer unterhalb der Lippeseeumflut, nachweisbar.

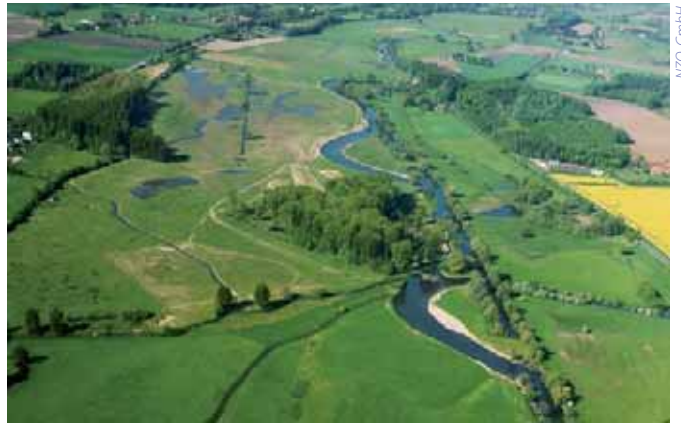
Auf dem begradigten Flussabschnitt westlich und östlich der Gieseler entstanden zwei neue Lippeschleifen. Die alten, schmalen Flussabschnitte wurden nicht verfüllt, sondern verbleiben als mit dem Fluss verbundene „Alt“arme.

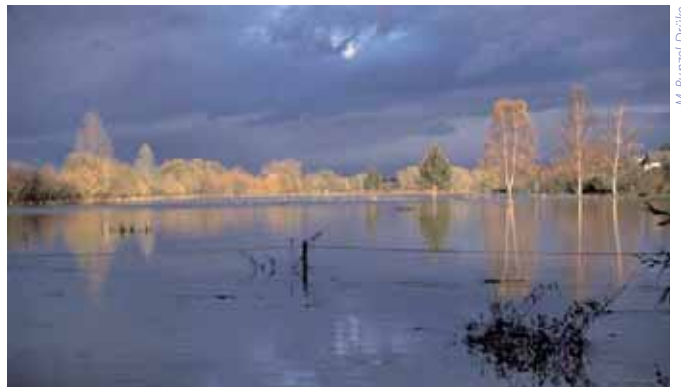
Hochwasser in der Hellinghauser Mersch

Bereits die ersten Hochwasser im bisher fertig gestellten Teil des Schutzgebietes zeigen, wie gut die Flutrinnen für eine Vernetzung von Fluss und Aue sorgen. Neben den Vorteilen für die Natur verbessern die frühzeitigen Ausuferungen außerdem die Hochwassersituation.

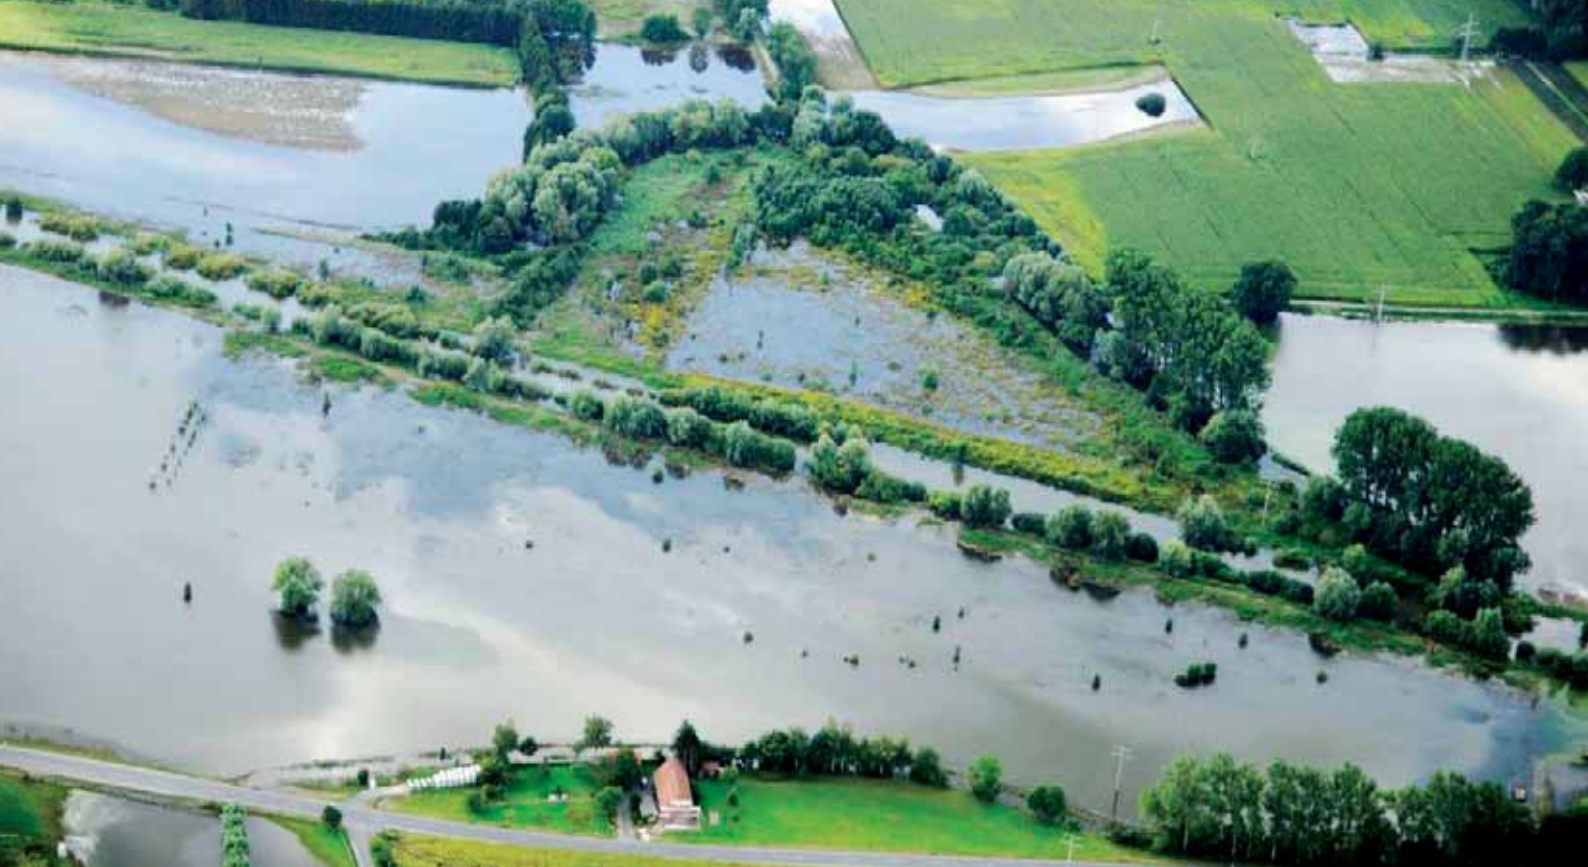
Hochwasser in der Westernmersch (Blick von Norden): Noch ist die Lippe gerade. Verwallungen entlang der Ufer trennen Fluss und Aue.

Westlich angrenzend an die Klostermersch in Höhe der Ortschaft Eickelborn befindet sich ein Lippeabschnitt, dessen Auenflächen weitgehend durch das Land NRW erworben wurden. Hier soll nach Ablauf des Genehmigungsverfahrens die Renaturierung der Klostermersch flussabwärts fortgesetzt werden. Zwei neue Lippeschleifen, die Entfernung der Uferbefestigungen, eine Flussverbreiterung und Flutrinnen in der Aue können der Lippe wieder eine natürliche Dynamik verschaffen. Die Sohlrampe, die den Renaturierungsabschnitt in der Klostermersch abschließt, kann teilweise zurückgebaut werden, da auch im Abschnitt „Westernmersch“ die Lippesohle aufgehöhht werden soll und damit an ihrem unteren Ende eine neue Sohlrampe bekommt.

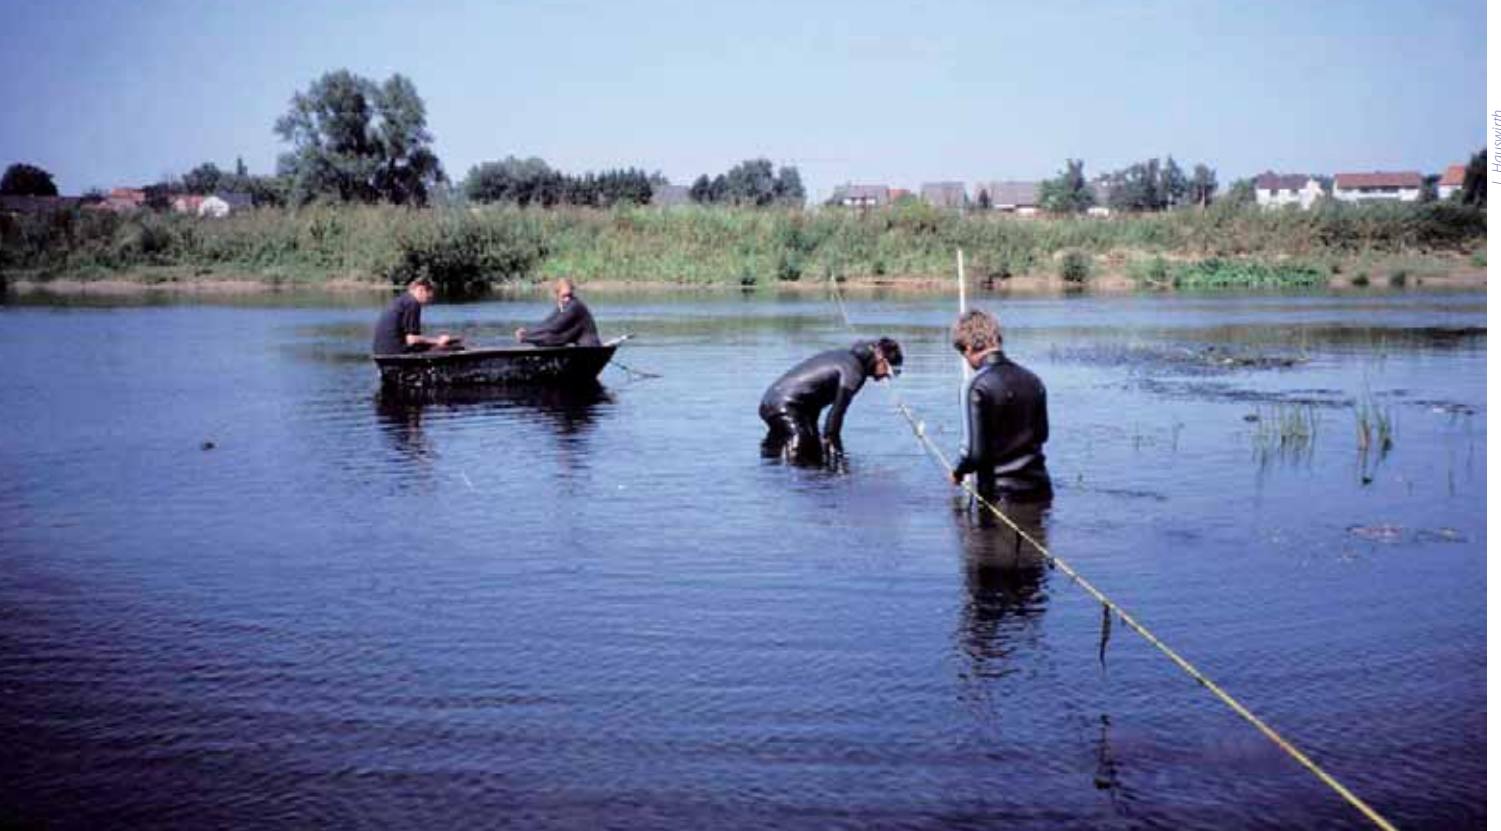
Auf 20 m langen Probestrecken wird die Lippesohle Meter für Meter kartiert – im Hochsommer, denn das Wasser bleibt zumindest im Stromstrich immer kalt.

Durch eine Renaturierung ändern sich die Standortverhältnisse für Wasserpflanzen: Aus einem schmalen Fluss mit überall nahezu gleichmäßig starker Strömung entsteht eine breite Gewässerlandschaft mit einer Vielzahl von Kleinlebensräumen. In Klostermersch, Hellinghauser Mersch und ausgebauten Vergleichsstrecken werden neben der Verbreitung der Pflanzenarten auch Gestalt und Sohlsubstrat des Flussbettes ermittelt. Dazu sind jeden Sommer „Tauch-Botaniker“ mit Schnorcheln und Neopren-Anzügen im Einsatz.

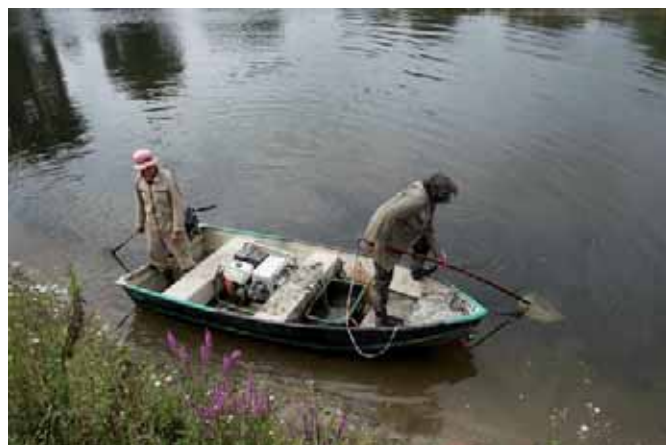
Elektrofischung

Jedes Jahr im Spätsommer finden standardisierte Elektrofischungen in der Lippe und in Auengewässern statt. Ein elektrisches Feld im Wasser zieht Fische an und betäubt sie. Die Tiere werden herausgefangen, bestimmt und vermessen. Sie erwachen kurze Zeit später unverletzt und erhalten die Freiheit wieder. In der Lippeaue wurden seit 1991 28 einheimische und 11 nicht einheimische Fischarten sowie das Bachneunauge nachgewiesen.

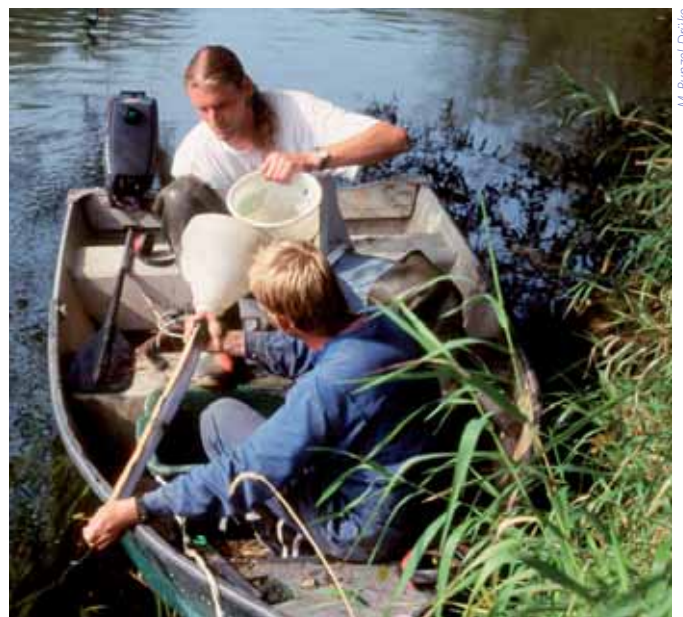
Das „Aalometer“ – ein durchsichtiges Plastikrohr mit Trichter, in dem Aale gemessen werden können – ist eine Erfindung der ABU.

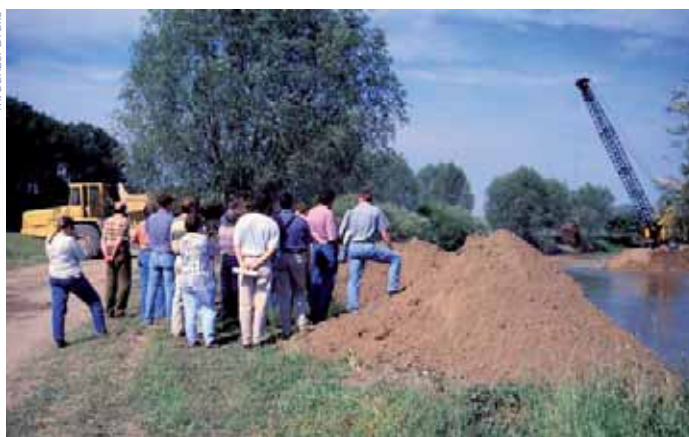
Baumaßnahmen sind spannend: Lippe und Aue werden mit dem Bagger in einen guten Startzustand für die natürliche Weiterentwicklung versetzt.

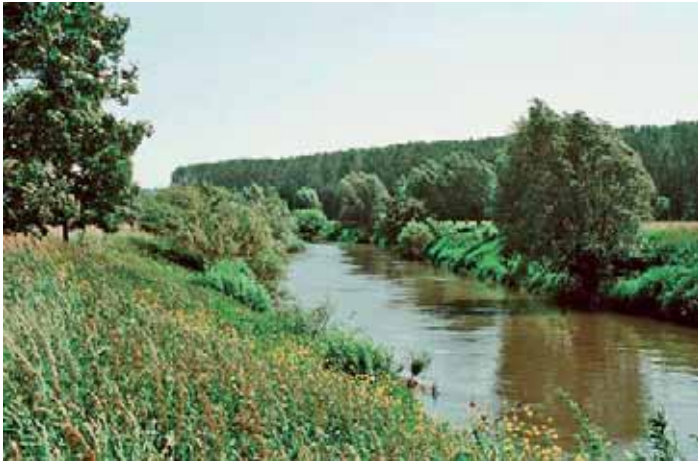
*Die ausgebaut Lippe in der Klostermersch im Jahr 1994...*

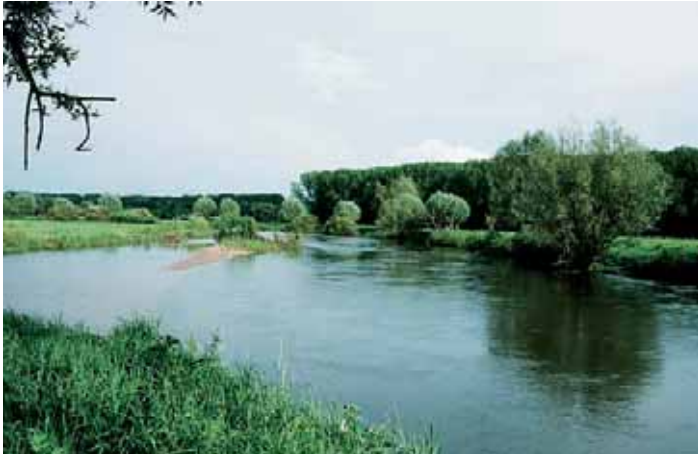
*... und die renaturierte Lippe im Mai 2002*

Auf einigen Kilometern Länge gibt es bereits wieder großartige Flusslandschaften. Die Lippe und ihre Aue sind hier eng miteinander verzahnt. Alte Kulturlandschaft - behutsam als Mähwiesen oder Viehweiden bewirtschaftet - wechselt sich ab mit Naturentwicklungsflächen, auf denen ganzjährig urtümliche Rinder und Pferde grasen. Die Monitoring-Untersuchungen belegen, dass typische, oft bedrohte Tier- und Pflanzenarten die neuen Lebensräume schnell besiedeln. Geschwindigkeit und Ausmaß der Bestandszunahmen haben teilweise sogar Fachleute überrascht. Außerdem lieferten die Begleitstudien viele Anregungen zur Verbesserung neuer Renaturierungsplanungen. Und Hochwasser, die sich wieder in der Aue ausbreiten können, entlasten einige bebaute Bereiche und verbessern außerdem die Selbstreinigungskraft des Wassers. Durch die Lippesee-Umflut und den Umbau von Wehren gelang es, die Durchgängigkeit für Sedimente und Wassertiere wiederherzustellen und die Wasserqualität zu verbessern.
