# Stadtumbau Herten-Süd

**Ewaldstraße: Gestaltwerte und  
Gestaltungspotentiale einer  
Wohn- und Geschäftsstraße  
im Ruhrgebiet**

Erläuterungsbericht

Verfasser: Landschaftsverband Westfalen-Lippe

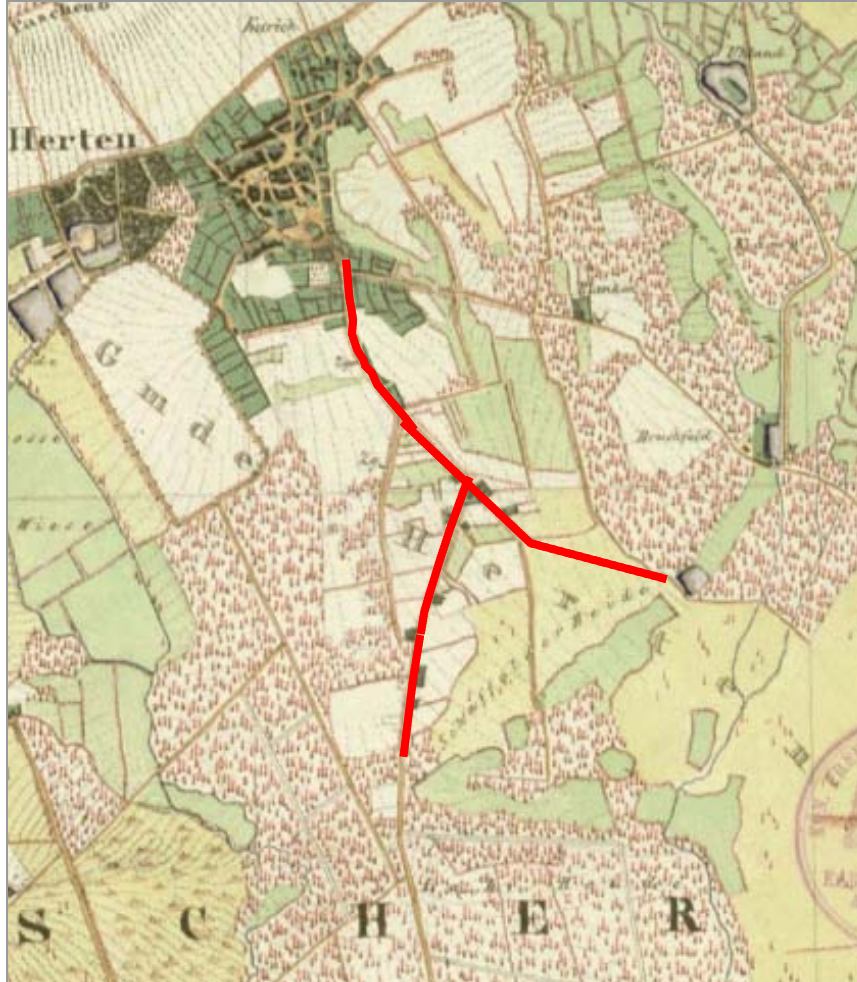
TK 25, Preußische Kartenaufnahme, Uraufnahme von 1842

In rot eingetragen die heutige Ewaldstraße und Herne Straße im Untersuchungsgebiet.

- Im Norden der Ortskern von Herten, dicht von den dunkelgrün verzeichneten landwirtschaftlich genutzten Ackerfluren umgeben. Westlich abgesetzt das Hertener Schloss.
- In der Lage sind die Wegeführungen der Ewaldstraße und Herne Straße bestimmt durch das westlich gelegene Feuchtgebiet und den südwestlich und östlich zusammenhängenden Waldgebieten (Eichenwälder) und Heideflächen (hellgrün), die das frühere Bruchfeld durchziehen und bereits vereinzelte Hofstandorte zeigen.
- Die Benennungen der „Schaffelder Heide“ und „Lahr Heide“, die später in der Preußischen Neuaufnahme TK 25 von 1892 nur noch zusammengefasst mit dem Begriff „Auf der Heide“ bezeichnet werden.
- Im Süden erstreckt sich in Ost-West Richtung das Emscher Bruch (beige dargestellt) mit den ehemaligen „Bruchfeldern“ (Sumpfland oder sumpfiges Gebiet).
- Die Herne Straße führte zur Dorfweide (Allmende) Richtung Hochlarmark.

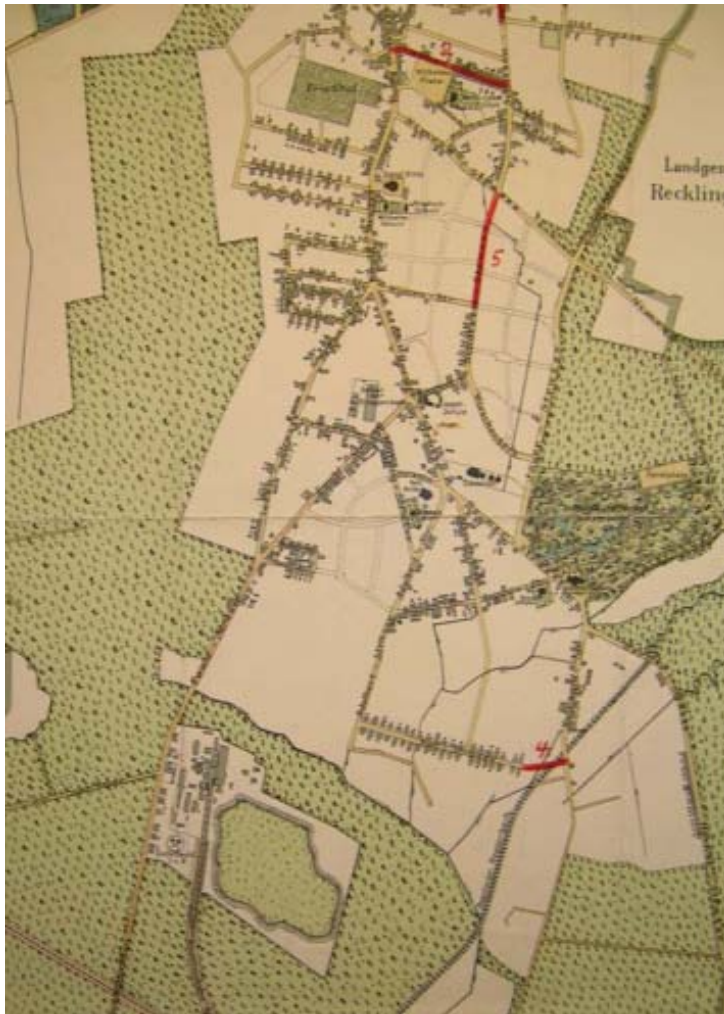
Übersichtskarte um 1912

Eine „Übersichtskarte“ um 1912 von Amtbaumeister Heckmann zeigt überwiegend noch eine sehr offene Bauweise entlang der nördlichen Ewaldstraße und beidseitig der Herner Straße. Schwerpunkte einzelner anschließender Siedlungen sind in den Bereichen Fockenkamp (früher: Grüner Weg), Elisabeth- und Sophienstraße, weiterhin Schmale Straße / Sedanstraße und in dem Bereich Moltke- und Roonstraße verzeichnet. Die roten Eintragungen sind anscheinend Planungen für die Erschließung weiterer Flächen durch Ergänzung des Straßen- und Wegenetzes, um die bauliche Entwicklung in Herten-Süd sicherzustellen.

Außerhalb des Kartenausschnittes im Süden liegt der Flughafen Herten-Emscherbruch, der nur kurze Zeit von 1912 bis 1916 in Betrieb war. Bereits verzeichnet ist das um 1903 errichtete Straßenbahndepot im Bereich Ewaldstraße / Clemensstraße sowie die Gasanstalt an der Herner Straße.

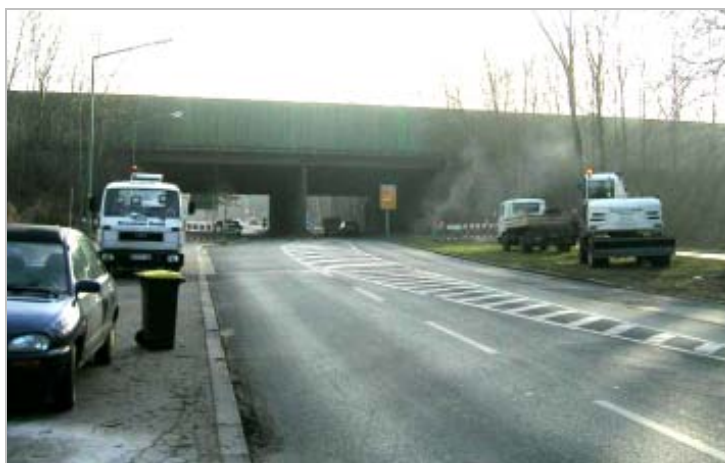
*Die Autobahnbrücke der A2 bildet  
nicht nur optisch eine Barriere zu  
der südlich gelegenen Zeche  
Ewald.*

Gleichzeitig wirkt das Brückenbauwerk der Autobahn in diesem Bereich bis heute als Zäsur zwischen dem Ortskern und der Anlage Zeche Ewald mit den Betriebs- und Verwaltungsgebäuden sowie den dort befindlichen Siedlungshäusern und ehemaligen Beamtenvillen.

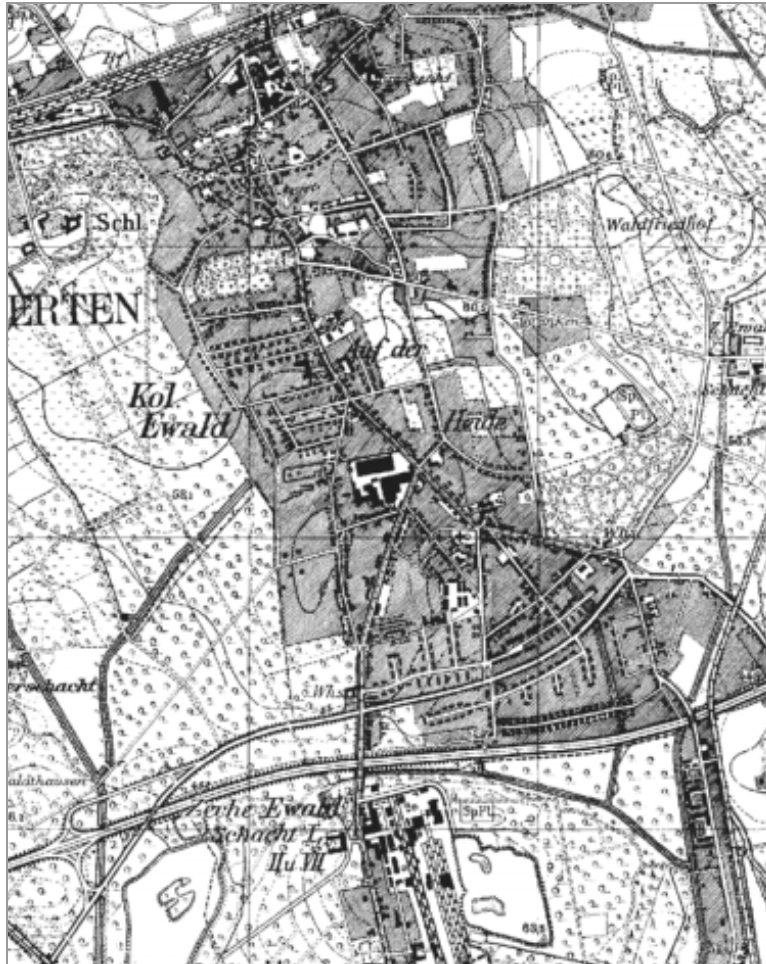
Topographische Karte,  
TK 25, Stand 1953

Die Topographische Karte von 1953 zeigt entlang der Ewaldstraße überwiegend die bis heute erhaltene, geschlossene Bebauung im nördlichen Bereich sowie die offene Bauweise im südlichen Abschnitt. Gut zu erkennen sind die größeren Freiflächen, auf denen später Gebäude der 60er und 70er Jahre entstehen werden.

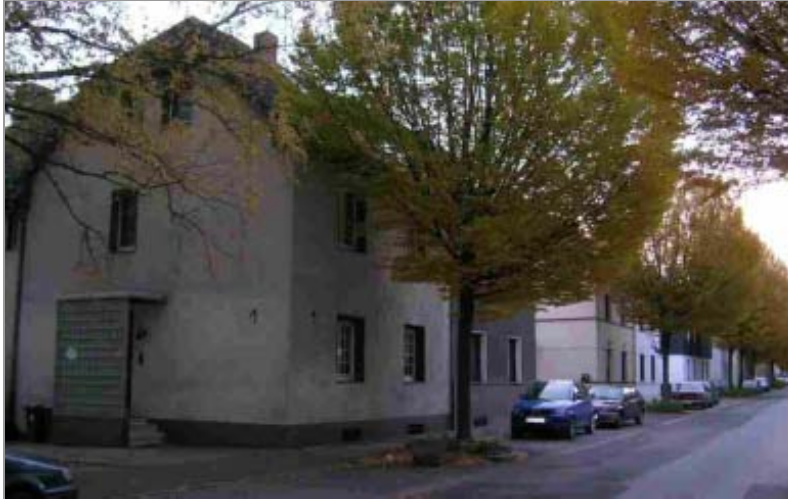
*Blick in die Neustraße*

*Freistehende zweigeschossige Bergarbeiterhäuser mit je vier Wohnungen.*

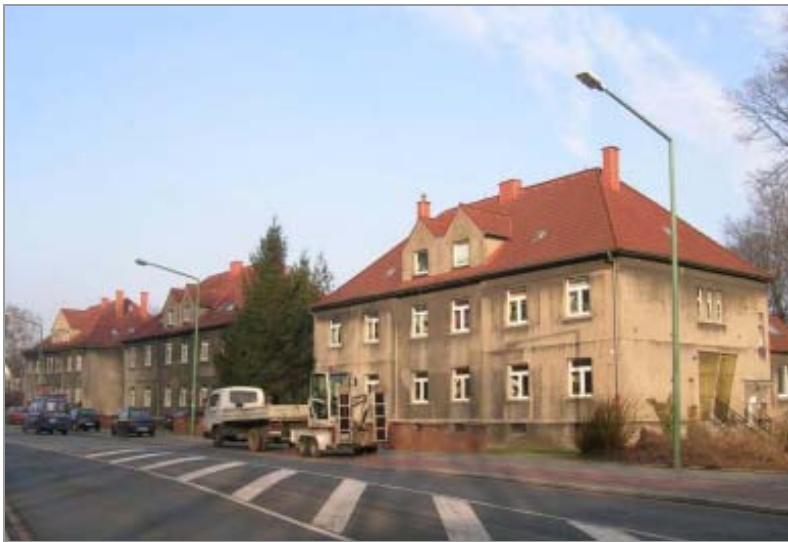
*Ewaldstraße 249 – 253*

*Großzügige Wohnungen für Bergwerksangehörige (Steiger) südlich der Gelsenkirchener Straße, auf der Ostseite der Ewaldstraße.  
Errichtet um 1921*

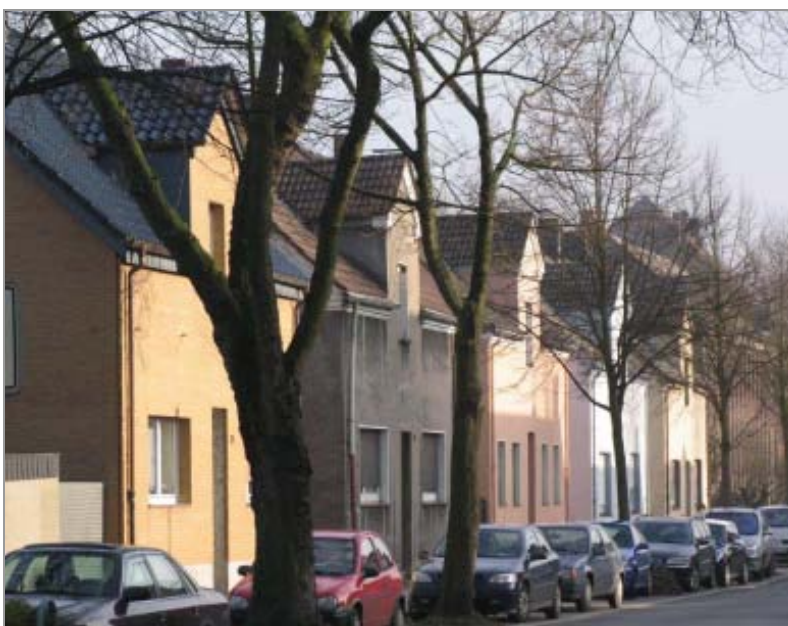
*Blick in die Hedwigstraße*

*Freistehende, eingeschossige Bergarbeiterhäuser mit je einer Wohnung.  
Errichtet um 1900*

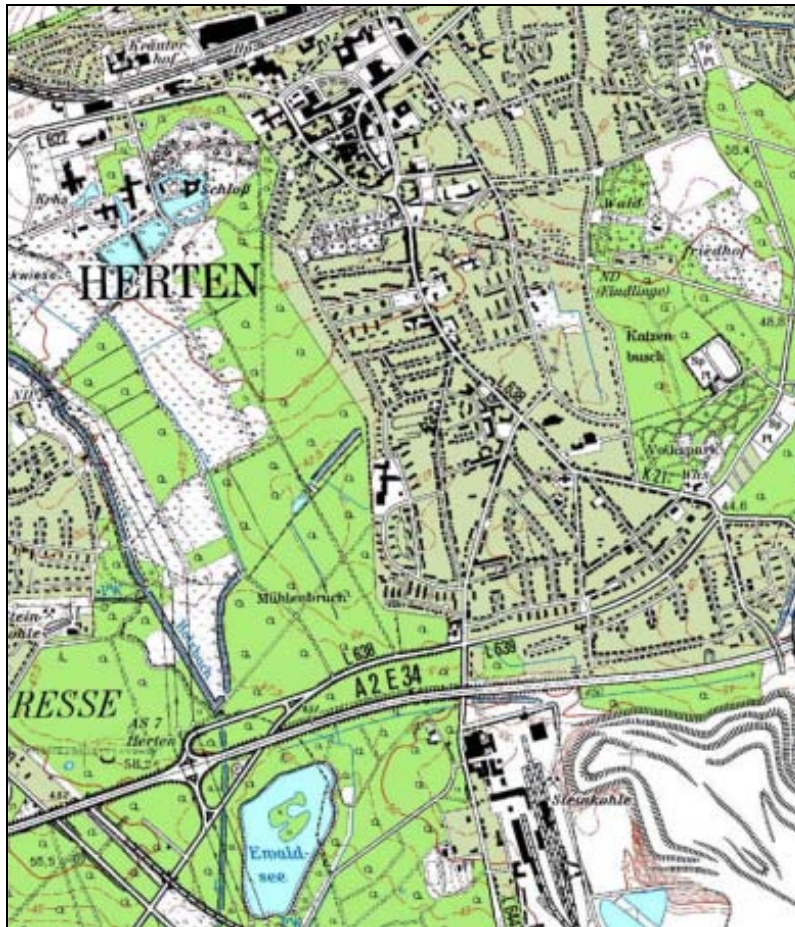
Topographische Karte, TK 25  
Stand 2000

Der verzeichnete Gebäudebestand um das Jahr 2000 zeigt nur geringe Veränderungen durch einzelne Nachverdichtungen und Lückenschließungen entlang der Ewaldstraße und Herner Straße. Auffälliger sind die weiter entwickelten Randbereiche der Siedlungen, aber auch die Erneuerung der ehemaligen Kolonie Ewald in der Elisabeth- und Sophienstraße um 1965 sowie die umfangreiche verkehrsmäßige und städtebauliche Innenstadtsanierung des alten Ortskernes der Stadt Herten.

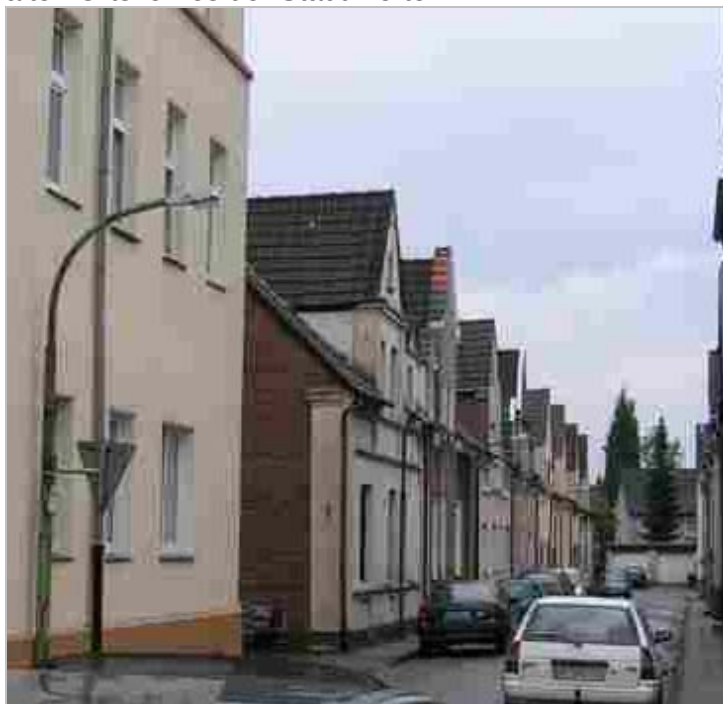
Blick in die Moltkestraße

Nur wenige Gebäude entsprechen heute noch im Aufriss der damaligen „Kolonie“, dennoch haben die Parzellenstrukturen und die Traufenständigkeit mit den eingestellten Zwerchhäusern sowie die Dachneigung überdauert.

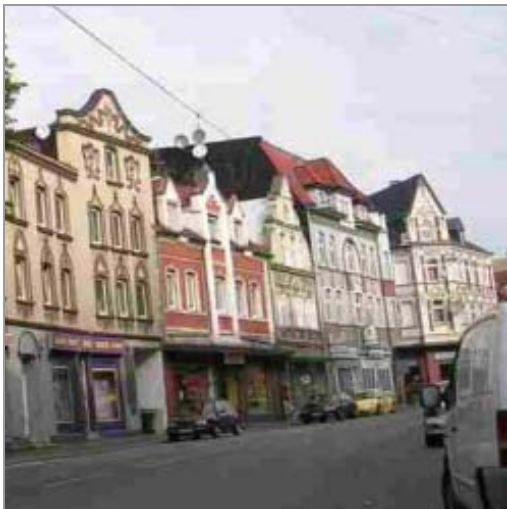
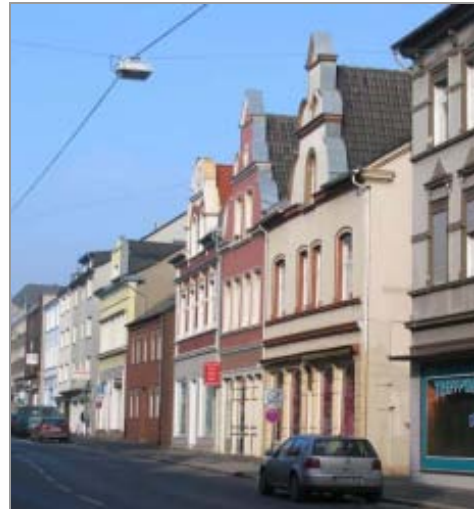
- Im **nördlichen Bereich** zwischen Nimrodstraße und Elisabethstraße bestimmen überwiegend schmale und tiefe Parzellen die straßenangrenzenden Grundstücke. Sie gehören zu den ersten Parzellierungen in Herten-Süd. Gleichzeitig ist hierdurch die traufenständige Bebauung begründet, da die Grundstücksbreite ausreichte, einen Gebäudegrundriss zu entwickeln, der zwei Raumtiefen und die innere Erschließung ermöglichte. Nur ein einzelnes Gebäude, Hausnummer 66, weist eine Giebelständigkeit auf. Die Gebäudestellung orientiert sich an der überkommenen Bebauung entlang einer durchgehenden Bauflucht ohne jeglichen Versatz an der Traufenständigkeit.

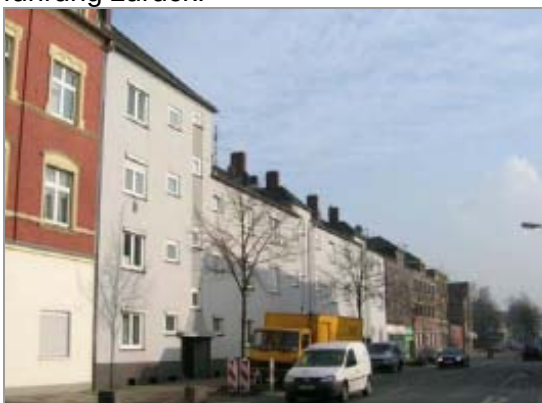
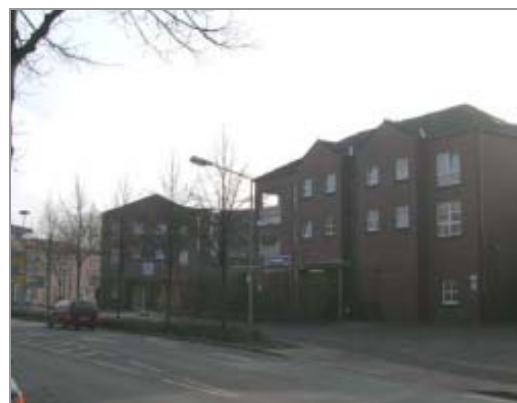
- Der mittlere Bereich zwischen Sophienstraße und Clemensstraße zeigt eine sehr lockere, breite und großflächige Parzellierung mit langgestreckten Wohngebäuden der 50er und 60er Jahre sowie die Eckbebauung „Süder Markt“, die sich mit den rückwärtigen Flächen in der angrenzenden Siedlungsstruktur vermischt. Der Straßenraum ist hier aufgeweitet und einzelne Gebäude treten aus der vorderen Bauflucht entlang der Straßenführung zurück.

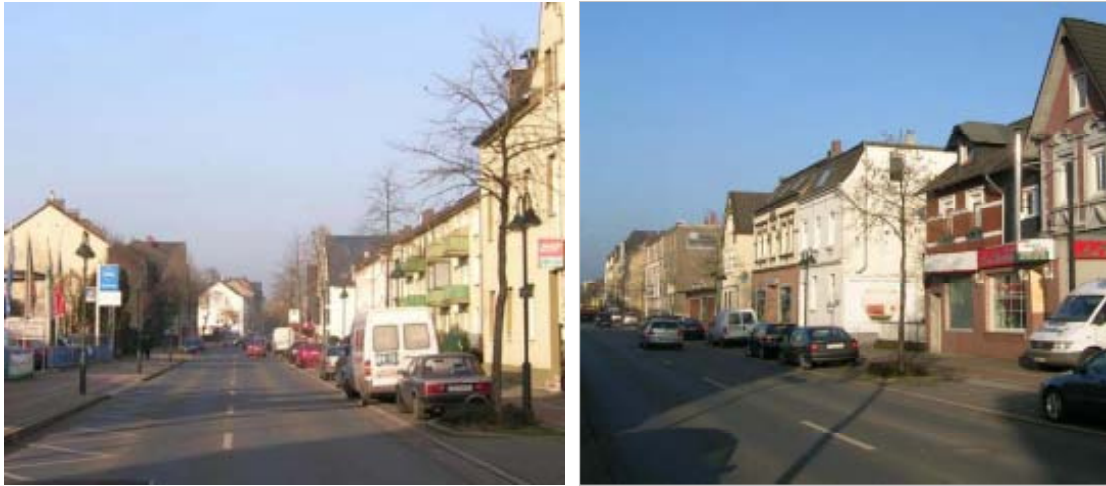
*Auf der östlichen (rechten) Seite ist die aus der ortstypisch vorderen straßenbegleitenden Bauflucht zurückliegende Bebauung der 60er Jahre zu erkennen, während einzelne Wohn- und Geschäftshäuser aus der Jahrhundertwende die vordere Bauflucht bestimmen.*

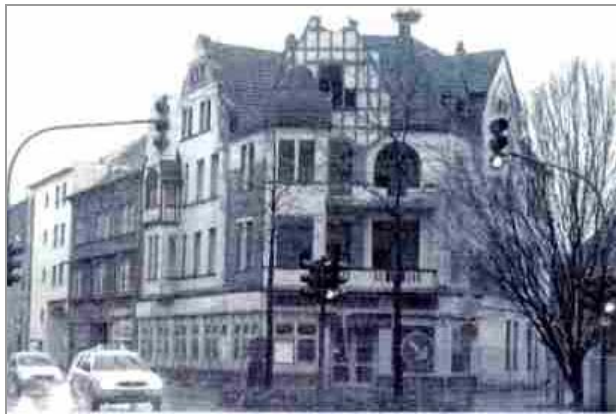
*Ewaldstraße 106  
Ecke Sedanstraße  
Ehem. „Kettler Hof“*

*Ein sehr maßvoll gestaffelter und differenzierter Baukörper, der auf die Ecksituation abgestellt ist. Vielfältige Baukörper- und Fassadengestaltungselemente bilden ein harmonisches Gesamtwerk.*

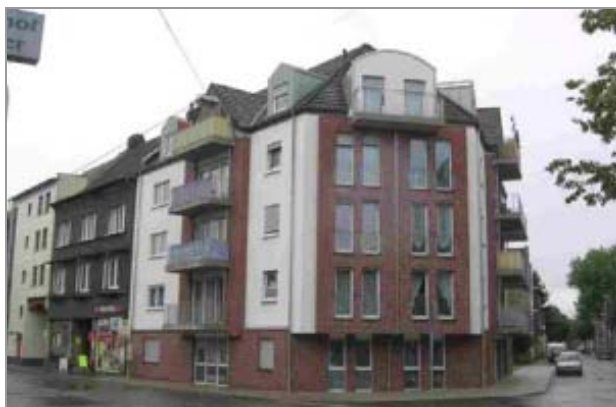
*Neubau um 2005 errichtet*

*Der Ansatz, die vorherrschende differenzierte Bauweise und die Traufenhöhe der Örtlichkeit zu übernehmen, führt unter den Vorgaben der Ausnutzung des Grundstückes zu einem verkümmerten „Erdgeschosssockel“, der sichtbar durch die Proportionen der Obergeschosse erdrückt wird.*

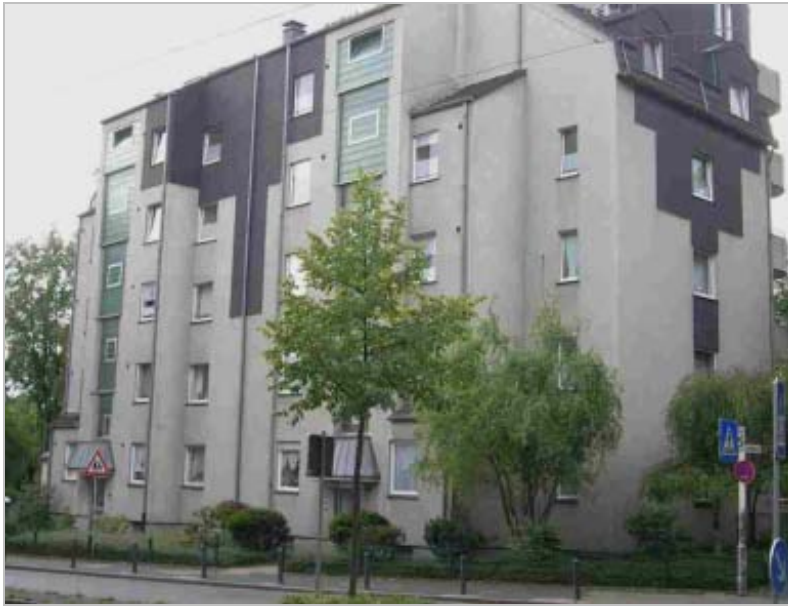
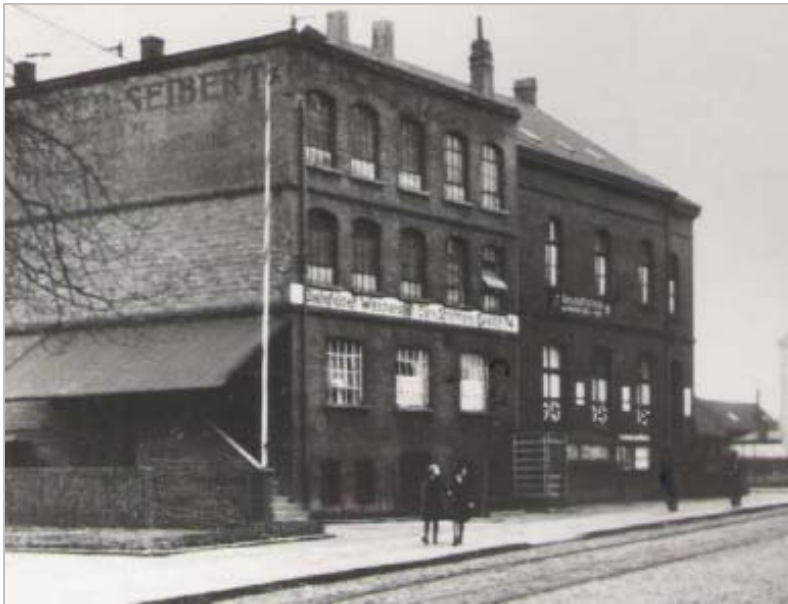
Ewaldstraße 76 – 74

Die Fotos zeigen oben den heutigen Bestand und unten die frühere Bebauung des Grundstücks Ewaldstraße 74 – 76, zwischen Elisabeth- und Sophienstraße.

Die städtebauliche Situation ist in diesem Bereich sowohl in der Gebäudestellung als auch in den Dimensionen und der Ausformung des neuen Baukörpers gänzlich überformt.

um 1936 (links, Nr. 76, ehem. Bielefelder Waschanstalt)

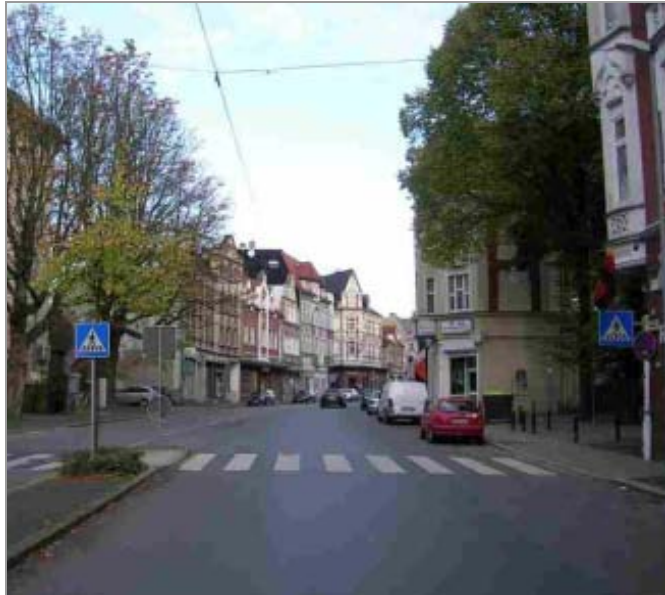
*Die konkave Gebäudeflucht auf der Westseite zeigt eine durchgängig traufenständige Bebauung, die mittels vereinzelter Giebel- Risalite und Erker eine abwechslungsreiche Silhouette bildet.*

Der Straßenverlauf folgt der historischen Linienführung entsprechend äußerst linear und im nördlichen Bereich zum Ortskern Herten mit einer langgezogenen geringen Verschwenkung. Ferner ist der wahrnehmbare Anstieg der Topografie im nördlichen Abschnitt zum Stadtkern sehr markant, der den Straßenraum eingengter erscheinen lässt und zusätzlich durch die beidseitig geschlossene, mehrgeschossige Bebauung stärker fasst. Die somit in der Sichtachse liegende konkave Gebäudeflucht auf der Westseite erscheint über mehrere Gebäude hinweg als eine abwechslungsreiche Silhouette, während bei der gegenüberliegenden konvexen Raumkante nur Einzelgebäude in Erscheinung treten.

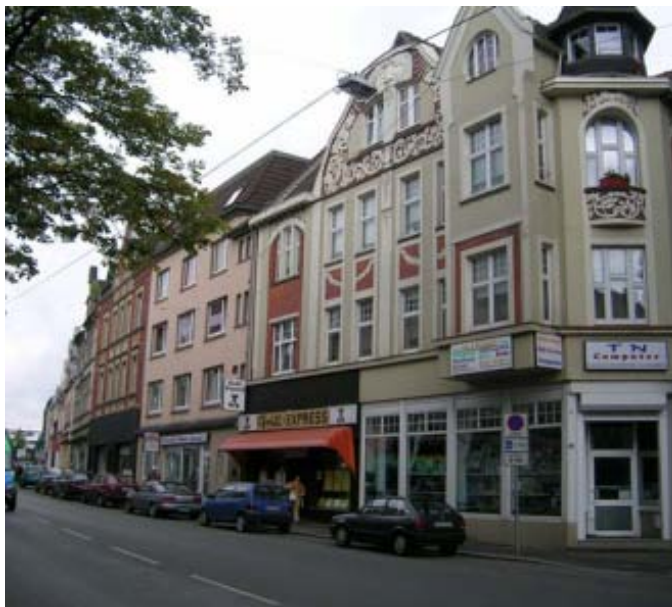
*Die gegenüberliegende konvexe Gebäudeflucht auf der Ostseite lässt nur den Blick auf einzelne Gebäude oder vorspringende Erker zu.*

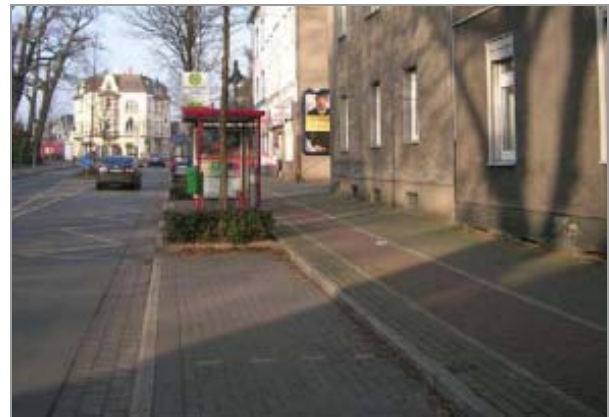
*Ewaldstraße im südlichen Bereich*

*Die seitlichen Gehwege sind zusätzlich mit weiteren Funktionen (Radweg, Haltestellen, Verkehrszeichen etc.) belegt und mindern durch die Einengungen die Aufenthaltsqualität erheblich.*

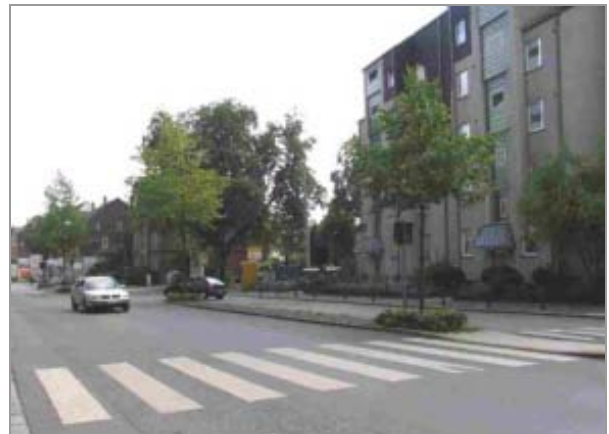
*Ewaldstraße im Bereich Elisabethstraße / Sophienstraße*

Die beengte städtebauliche Situation im nördlichen Bereich lässt neben den notwendig angelegten seitlichen Stellflächen auch für die Fahrbahn nicht viel Platz und ermöglicht noch gerade bei geringer Verkehrsbelastung ein Überqueren der Straße für Fußgänger. Im Bereich der Elisabethstraße sind hingegen auf Grund der äußerst breit dimensionierten Fahrbahn Querungshilfen nötig.

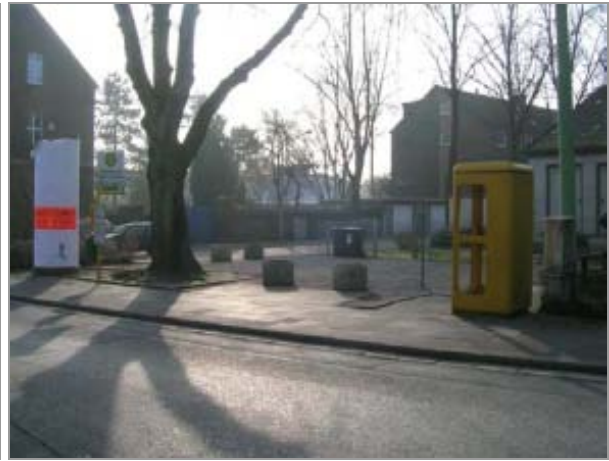
*Die seitliche Freifläche ist gestalterisch vernachlässigt und ohne bestimmte Nutzung, während der Baum die „Lücke“ sehr gut hervorhebt und in den Straßenraum hinein wirkt. Eine der wenigen Flächen, die mit geringen Gestaltungsmitteln wie Hecken und Mobiliar für das Wohnumfeld aufgewertet werden könnte.*

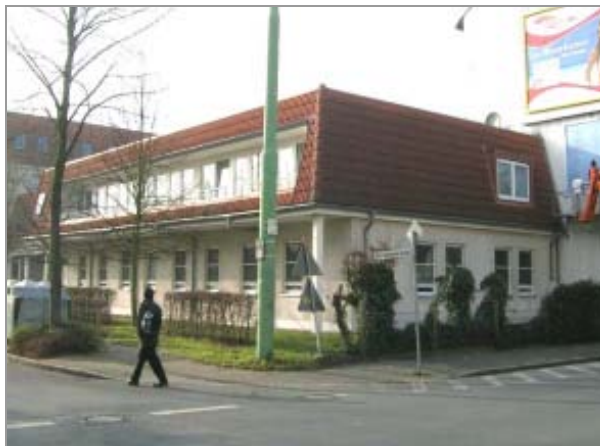
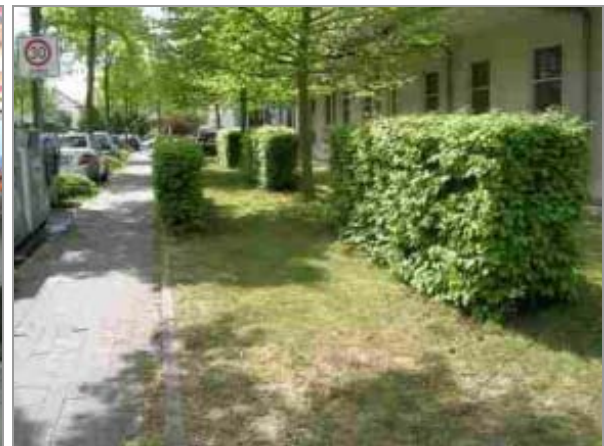
*Freifläche Einmündungsbereich Dr. Löwenstein-Straße*

*Teils mit Efeu bewuchelter Zaun und vereinzelte Heckenelemente mit Lücken lassen eine bewusste Gestaltung der Fläche vermissen.*

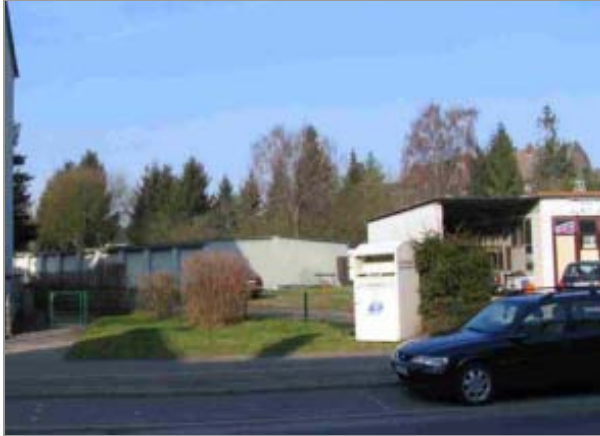
*Freifläche Ewaldstraße 182*

*Eine Abgrenzung ist kaum zu erkennen und lässt den Altkleider-Container eher zufällig als öffentlich zugänglich erscheinen.*

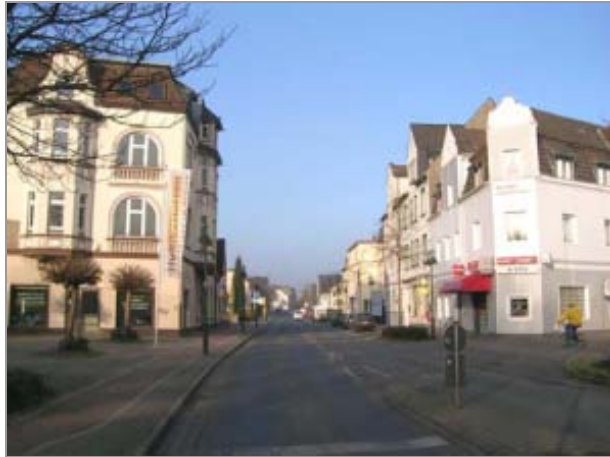
Südliche Zufahrt Ewaldstraße / Sedanstraße

*Beidseitig mehrgeschossige Eckgebäude markieren hier die städtebauliche, den Raum gliedernde Situation „Stadttor“.*

In der Ewaldstraße sind einzelne hervortretende städtebauliche Situationen als „Tore“ zu bezeichnen. Sehr markante, mehrgeschossige Eckgebäude akzentuieren einmündende Seitenstraßen und engen, vor allem bei beidseitig gleichartiger Bebauung, die Breite des Straßenraumes optisch ein. Gleichzeitig gliedern diese markanten Situationen den Verlauf der Ewaldstraße nachhaltig und dienen der Orientierung innerhalb des langen Straßenzuges (vgl. Plan 2).

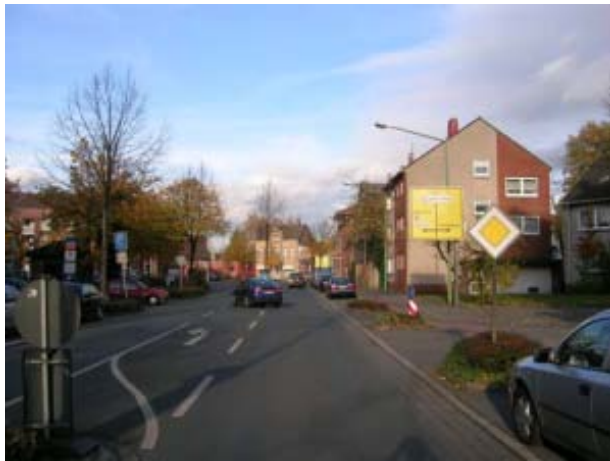
Süd-Ostseite Süder Markt

*Das mehrgeschossige Gebäude markiert hier in der Bauflucht eine städtebaulich markante Situation. Allerdings fehlt auf der gegenüberliegenden Westseite eine entsprechende Raumbegrenzung, die den Straßenraum einfasst.*

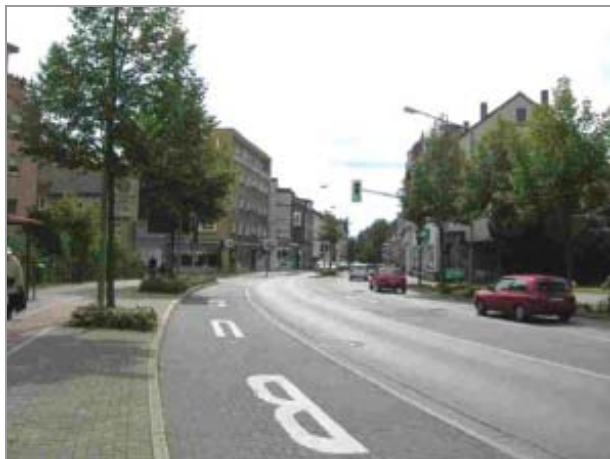
Nördliche Zufahrt Ewaldstraße am alten Friedhof

*Der Übergang vom südlichen Stadtkern in die Ewaldstraße ist durch die breite Fahrbahn kaum wahrzunehmen. Nur die seitlichen Bäume bilden Raumkanten, die dann direkt zu der geschlossenen Bebauung überleiten.*

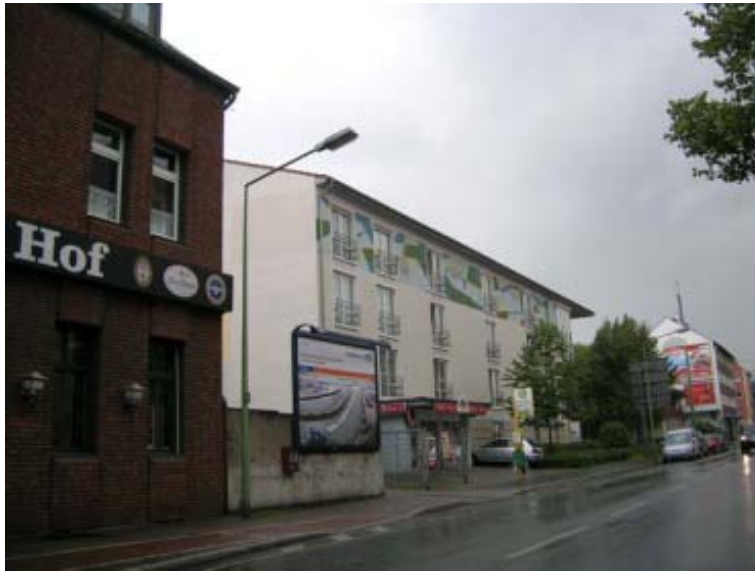
Ewaldstraße 132

*Vereinzelt aus der Bauflucht zurückliegende Bebauung bzw. Raumkante.*

Die einheitlich durchgehende, straßenbegleitende Bauflucht ist sowohl für die Ewaldstraße als auch für die Herner Straße ortstypisch. Diese sollte auch bei zukünftigen Baumaßnahmen beibehalten werden, um den gefassten Straßenraum zu erhalten. Nur vereinzelt ist die Bauflucht durch eine zurücktretende Bebauung bzw. Raumkante unterbrochen. (s.a. Bauwich / Baulücke)

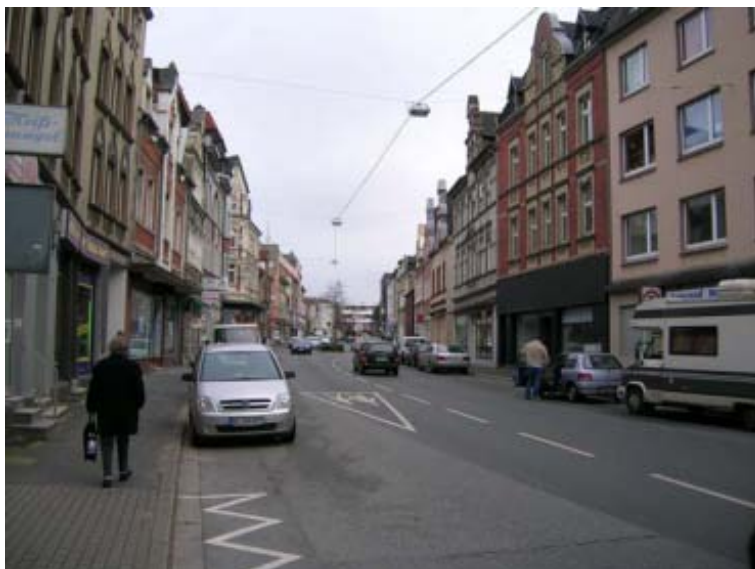
Nördlicher Bereich Ewaldstraße

*Die einzelnen Baukörper liegen in einer Bauflucht und erzeugen durch die plastisch ausgebildeten Fassaden eine spannungsvolle Raumfolge.*

Im Gegensatz dazu sind etwaige Vor- und Rücksprünge auf Grund von Vorbauten wie Risalite oder Erker etc., die nicht in der Bauflucht liegen, Elemente, die eine Plastizität des Baukörpers oder sogar der Baugruppe unterstützen, grundsätzlich ortstypisch.

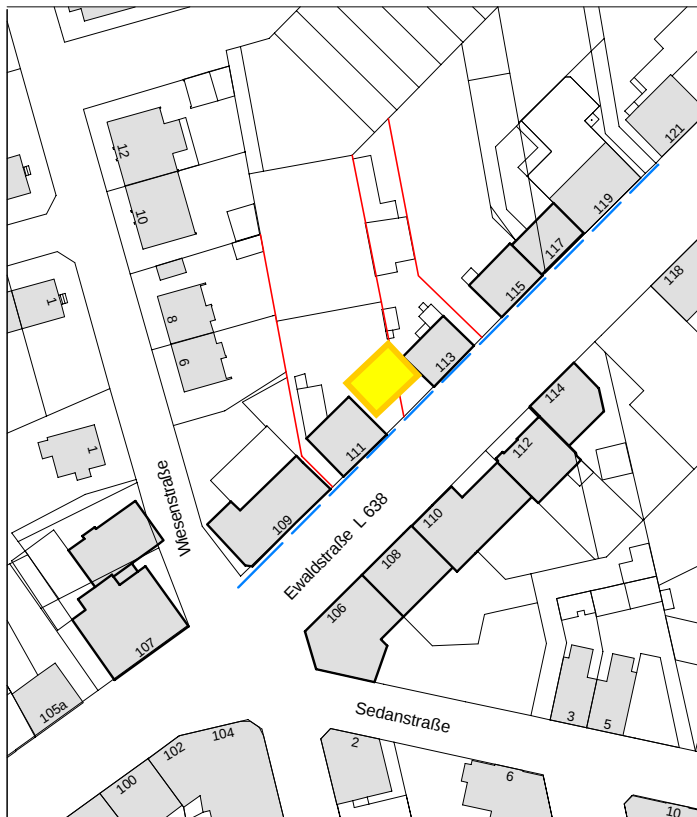
Ewaldstraße 109 - 115

Die Abwicklung zeigt eine zweigeschossig traufenständige Einzelhaus-Bebauung in einer vorderen Bauflucht, die trotz breiter „Lücken“ den Eindruck der Geschlossenheit (Zusammengehörigkeit) vermittelt. Diese ortstypische Gebäudeabfolge ist erhaltenswert und dient auch der Orientierung im Stadtgefüge.

Ausschlaggebend für den großen Abstand zwischen dem Gebäude Haus 111 und 113 ist der vorgeschriebene und eingehaltene Bauwich (gelb) auf den jeweiligen Grundstücken. Hier bemisst sich der Bauwich als Abstand, der rechtwinklig von der Giebelwand zur Grundstücksgrenze (rot) besteht. Da die Grundstücksgrenze zwischen den Gebäuden schräg verläuft, kommt es folglich zu einem erheblichen Gebäudeabstand, der fast einer Baulücke gleicht.

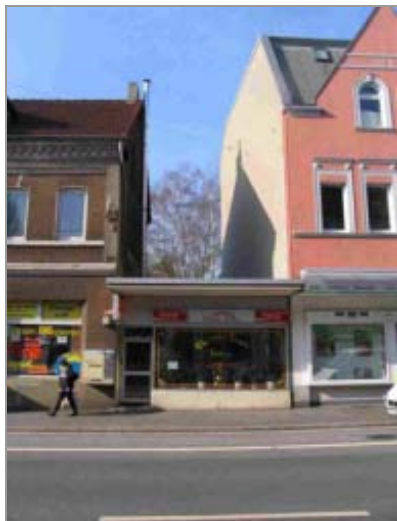
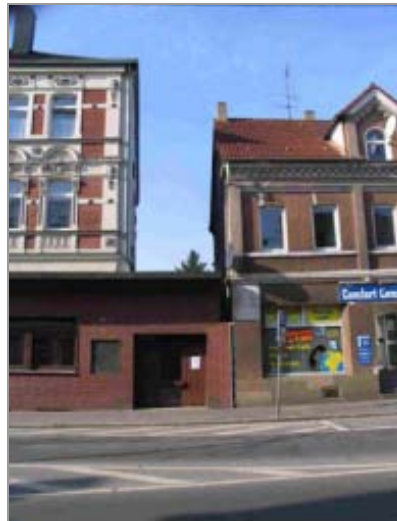
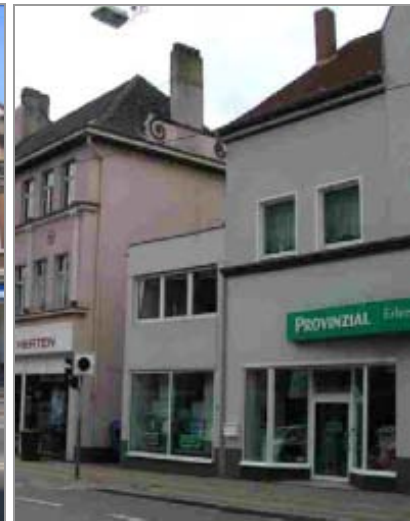
*Die ehemaligen Zuwegungen in die rückwärtigen Bereiche über den Bauwiche wurden zwischenzeitlich umgenutzt. Gestalterisch verträgliche Lösungen zu einer optischen Aufwertung sind hier zu erarbeiten.*

Auch zwischenzeitlich geschlossene Bauwiche im nördlichen Bereich der Ewaldstraße ergeben optisch das Bild einer Baulücke, da diese bereits in der Vergangenheit vielfach in die Baumaßnahmen der Erdgeschosse mit in Anspruch genommen wurden.

Eine durchgehende Weiterführung des Erdgeschossbereiches führt hierbei zu keinem zufriedenstellenden gestalterischen Ergebnis. Hier gilt es, Lösungen zu finden, die vorherrschende geschlossene Bauweise fortzuführen oder die überlieferte Information der Einzelbebauung in den einzelnen Bereichen mit einer offenen Bauweise wiederzugeben und zwischen den unterschiedlichen Gegebenheiten der Nachbarbebauung zu vermitteln.

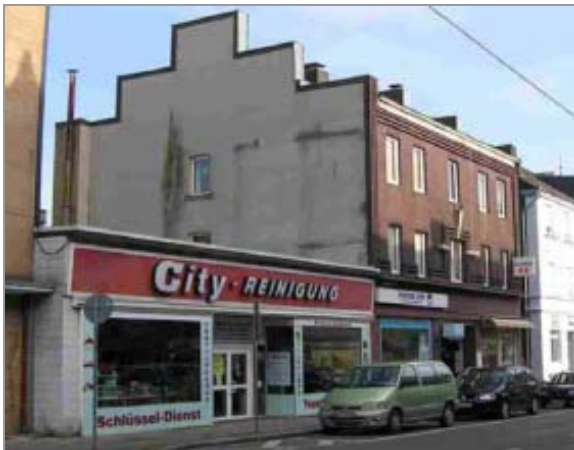
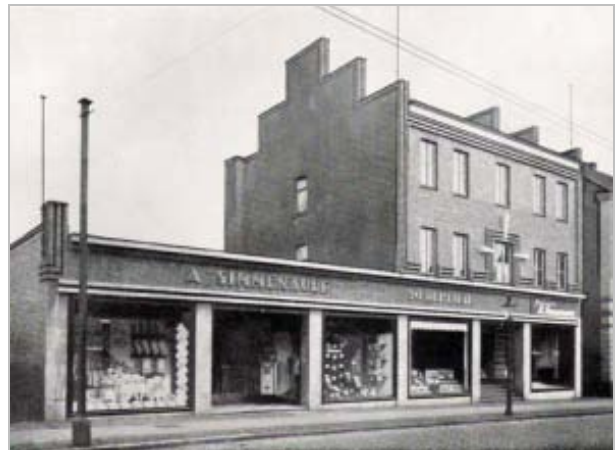
Ewaldstraße Nr. 55-57 im Jahre 2007

Ewaldstraße Nr. 55-57 um 1930

Eigentümlichkeiten im Straßenbild sind eingeschossige Gebäude, die auf den ersten Blick wie Baulücken oder noch als Relikte der Zerstörungen des Zweiten Weltkrieges angesehen werden könnten, wie das Gebäude Ewaldstraße 55-57 (s. Abb. unten). Aus der Bauakte und dem historischen Foto geht jedoch hervor, dass für das nördliche Gebäude keine Mehrgeschossigkeit vorgesehen war bzw. diese zurückgestellt wurde. Vorrangig zu der damaligen Zeit ging es um eine großflächige Geschäftsnutzung der Erdgeschosszone.

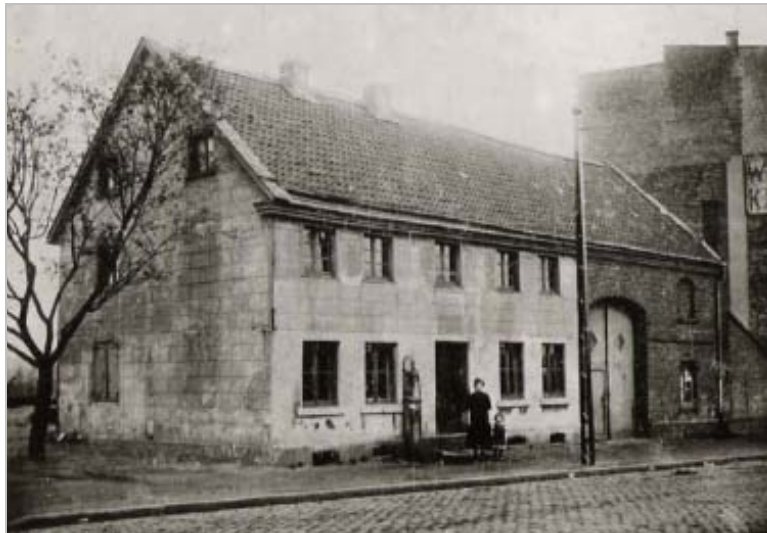
*Ewaldstraße 93 um 1900*

*Das Foto zeigt das ehemalige Wohn- und Wirtschaftsgebäude der Familie Ennemann. Typisch für die Erstbebauung ist die Traufenständigkeit entlang der Ewaldstraße.*

Die Gebäudestellung entlang der Ewaldstraße und Herner Straße ist überwiegend traufenständig. Zu begründen ist dies einerseits durch die ersten Ansiedlungen auf recht breiten Parzellen der direkt an der Wegeführung errichteten landwirtschaftlichen Wohn- und Wirtschaftsgebäude, die meist ihre Querschließung mittels Deelentor zur Straße gerichtet hatten. Die seitlichen Grundstücke neben der Bebauung wurden als Gartenland benutzt und zum Durchlass für die Bewirtschaftung der rückwärtigen landwirtschaftlich genutzten Grünflächen freigehalten.

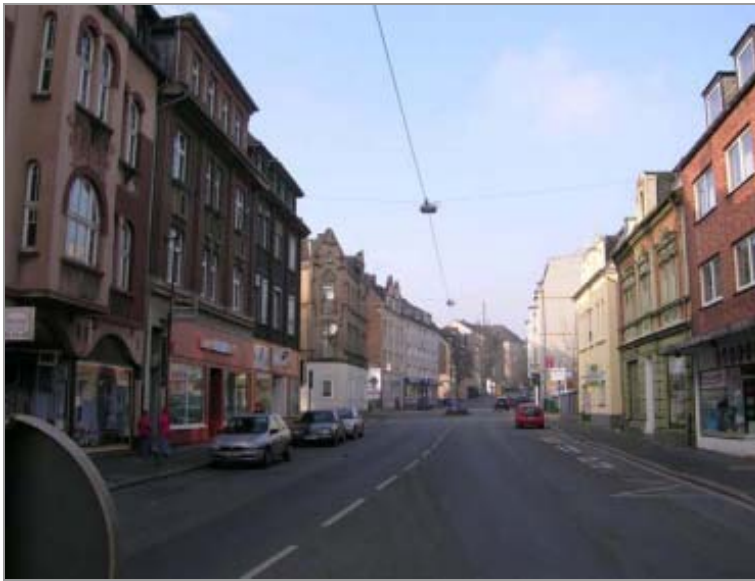
Nördlicher Bereich Ewaldstraße

*Außerordentlich markant ist die im Aufriss traufenständige Bebauung entlang der Ewaldstraße. Die Vielfalt der Architekturstile mit variierender Ausgestaltung unter Verwendung plastischer Gestaltungselemente, eingestellter Risalite, Erker sowie Dach- und Zwerchhäuser, bestimmen und kennzeichnen das typische Straßenbild.*

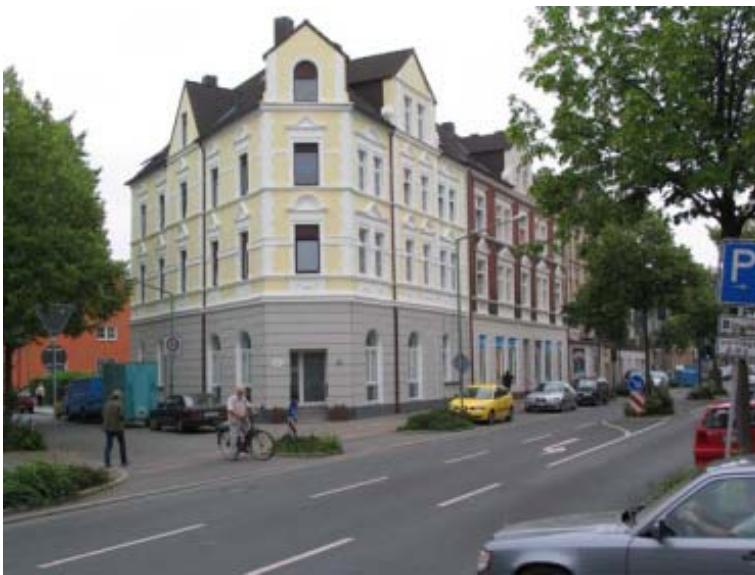
Ewaldstraße 159, Einmündung Hedwigstraße

*Das Gebäude wirkt durch die beschnittene Eckausbildung an der die seitlichen Straßenfassaden zusammengeführt werden, und den Dachaufbau sehr hervorgehoben in den Straßenraum der Ewaldstraße.*

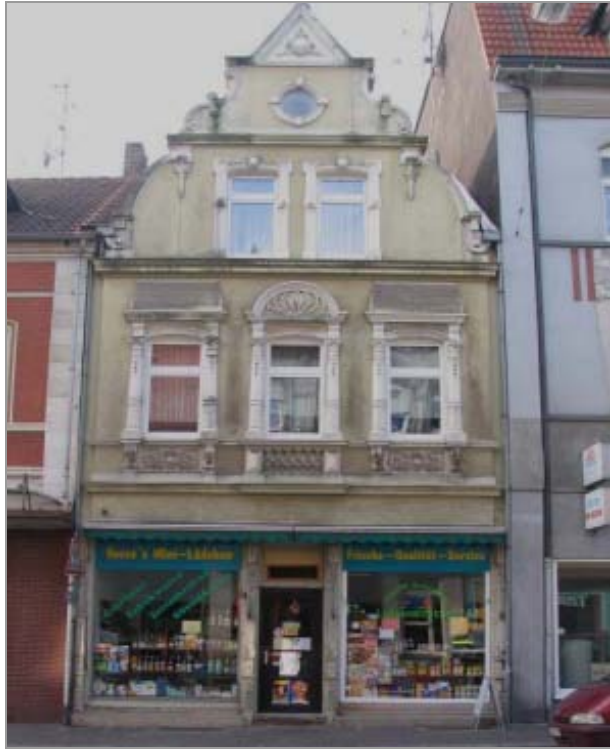
Ewaldstraße 66

*Die schmale Grundstückssituation mit beidseitiger Grenzbebauung lässt nur eine Belichtung über die Vorder- und Rückseite zu. Die eindeutige Giebelständigkeit ermöglicht eine ausreichende Nutzung und Belichtung des Dachgeschosses.*

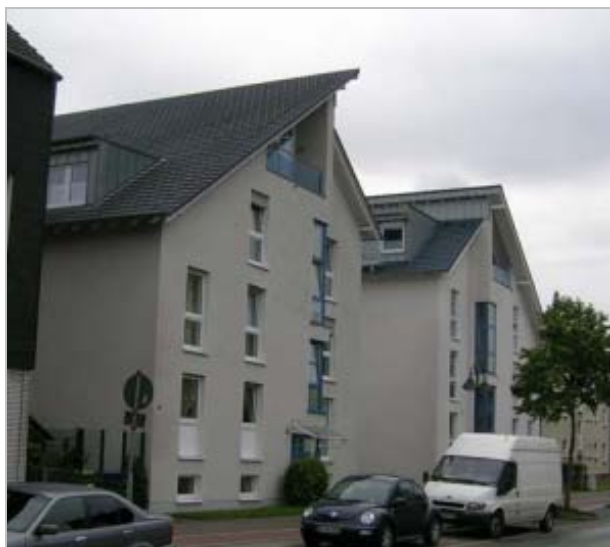
Ewaldstraße 193-195

*Die vorhandene Grundstückssituation mit entsprechend einzuhaltenden Grenzabständen ermöglicht bei einer hohen Ausnutzung der Baufläche eine Entwicklung der Grundrisse in die Tiefe und hat dementsprechend eine Giebelständigkeit zur Folge.*

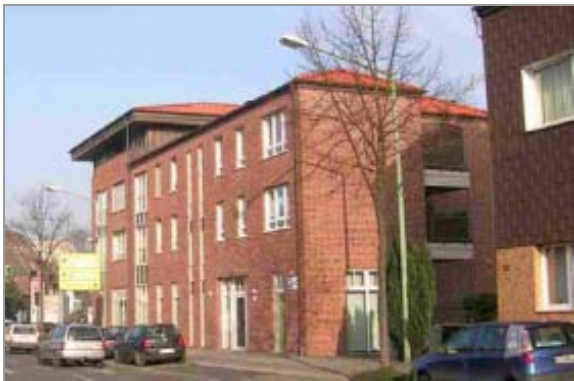
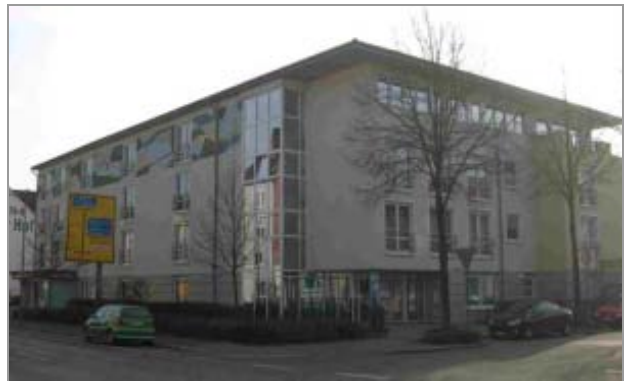
Ewaldstraße 147

Ewaldstraße 124

*Vereinzelt gewählte flache Dachformen, bei denen entsprechend der Architektur das ortstypische steilgeneigte Satteldach mit Dachüberstand und Traufenausbildung nicht in Erscheinung tritt, sind in der Örtlichkeit fremd, gerade dann, wenn die Dachform frei einsehbar ist.*

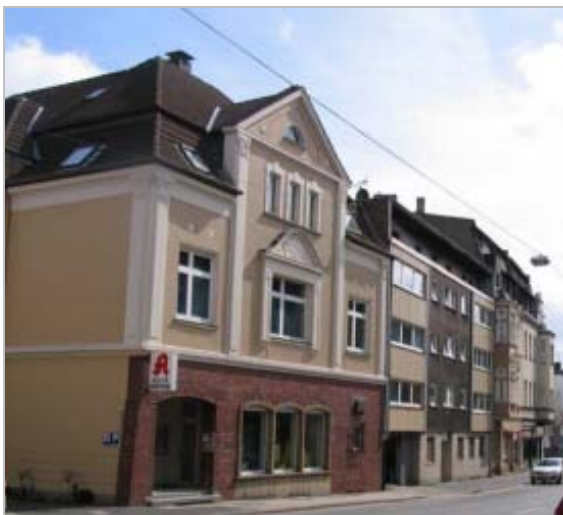
Ewaldstraße 93a

*Die rhythmische vertikale Fassadenstruktur durch einen Materialwechsel, das abgesetzte Sockelgeschoss und die durchgehende Traufenlinie übernehmen die Struktur der Nachbarbebauung. Das zurückliegende Staffelgeschoss liegt zudem in der Flucht der geneigten Dächer mit deren Aufbauten.*

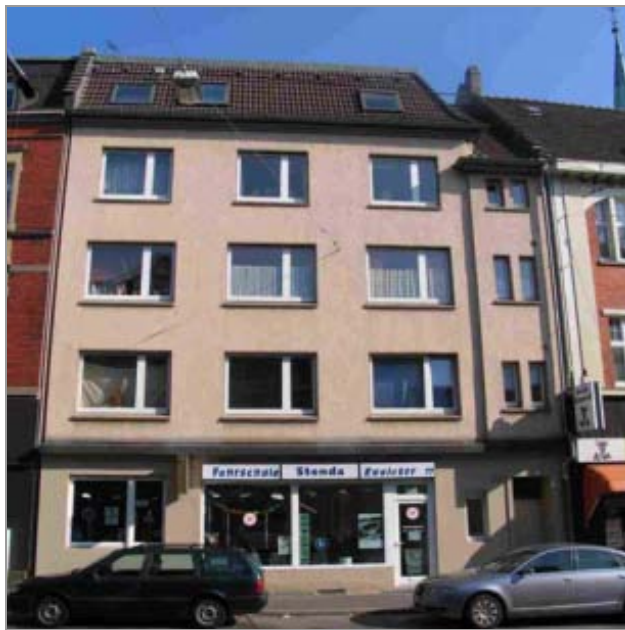
Ewaldstraße 77

*Die Einfügung eines Neubaus berücksichtigt die Dachneigung und Traufenhöhe der Nachbarbebauung. Besonders der rechte Übergang gleicht mit der tiefer liegenden Traufe und Dachfläche geschickt und maßvoll den Höhenversatz aus.*

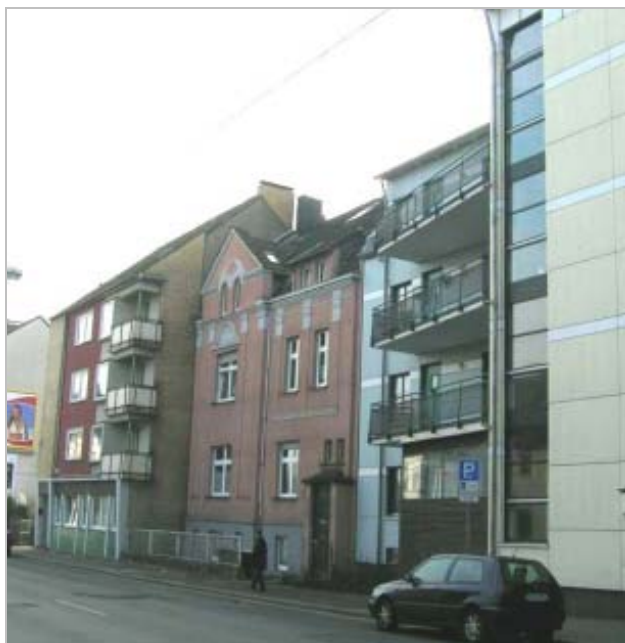
Ewaldstraße 114, 112, 110

*Das linke Gebäude weist eine erhebliche Breite auf. Die Traufe ragt hoch über die Traufen der Nachbarbebauung hinaus und bricht mit den sonst üblichen Proportionen auch durch die großmaßstäbliche Fassadengliederung. Hinzu kommt noch das Vorspringen aus der Bauflucht, das die vorhandene Bebauung gänzlich unberücksichtigt lässt.*

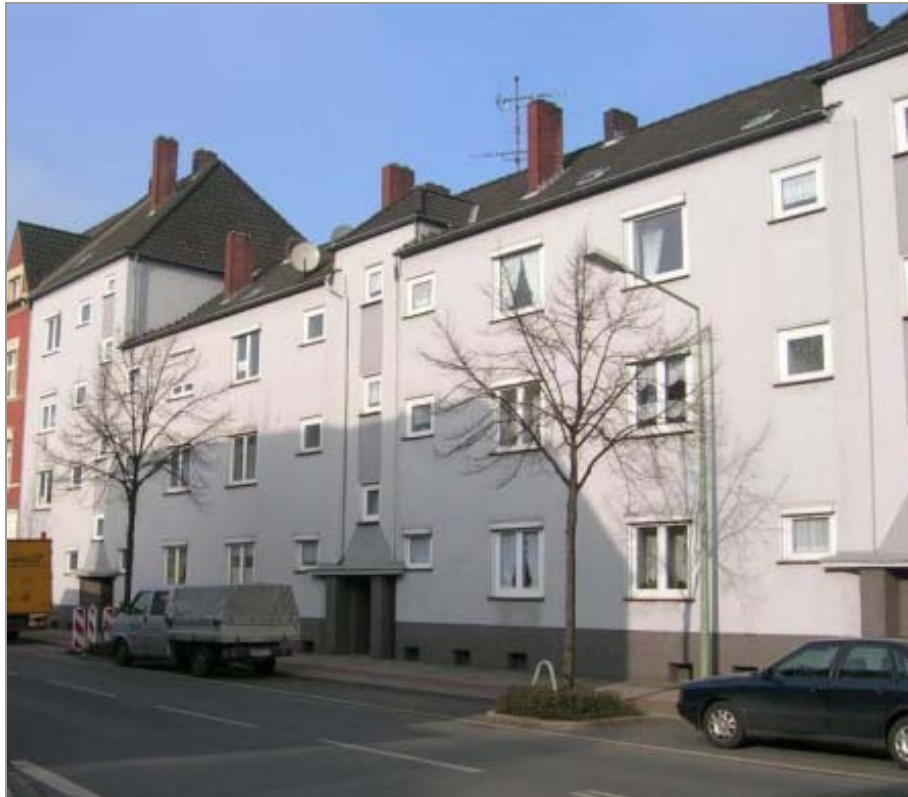
*Ewaldstraße 129, 131, 133 erbaut 1928*

*Der Gebäudekomplex war ursprünglich als Ziegelfassade ausgeführt und ist zwischenzeitlich mit einem Wärmedämmputz-Verbundsystem verkleidet.*

Diese Entwicklung ist auch in der Ewaldstraße bei dem Gebäudekomplex Nummer 129 bis 133 dokumentiert. So errichtete die „Gemeinnützige Wohnungsfürsorge des Reichsbundes Deutscher Mieter e.V., Ortsverein Herten“ im Jahre 1928, *„3 Häuser mit 19 dreiräumigen Wohnungen und 57 Räumen“* (Überschrift der Bauzeichnung in der Bauakte), als einen zusammenhängenden Wohnblock nach dem städtebaulichen Konzept des „Kasernenprinzips“.

Dieser Gebäudekomplex ist eine für die Situation entlang der Straßenführung eher ungewöhnliche Lösung, aber ein typisches Beispiel jener Zeit um kompakt und preisgünstig der Wohnungsnot zu begegnen.
