# Stadtumbau Herten-Süd

**Ewaldstraße: Gestaltwerte und  
Gestaltungspotentiale einer  
Wohn- und Geschäftsstraße  
im Ruhrgebiet**

Erläuterungsbericht

Verfasser: Landschaftsverband Westfalen-Lippe

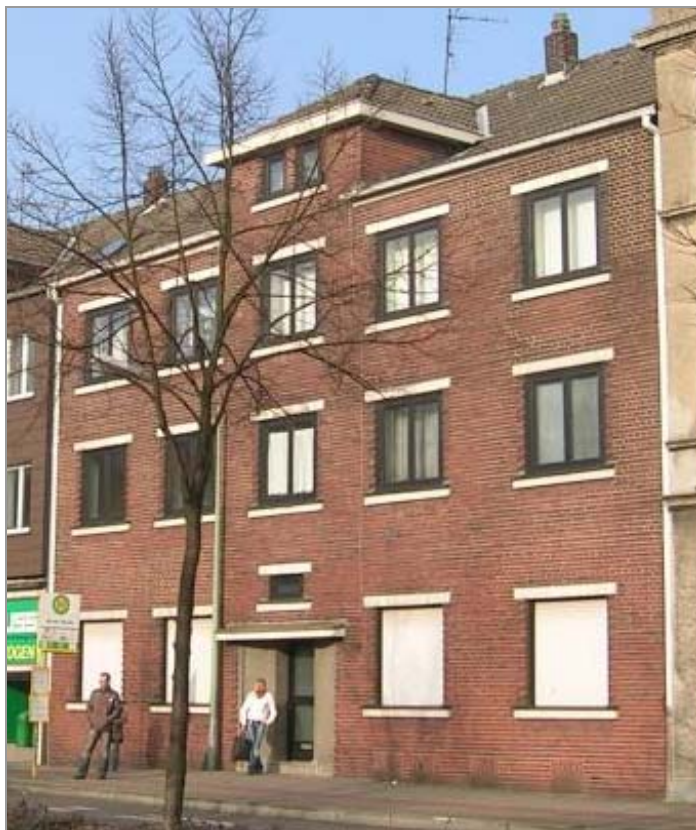
*Ewaldstraße 137, errichtet 1928*

- Ziegelfassaden
- Mauerwerks- Zierverbände
- Präzise Anordnung und teilweise Wechsel der Mauerschichten und des Fugenbildes
- Öffnungseinfassungen aus Werksteinen
- Geschoss- oder Fensterbankgesimse sowie Sohlbänke aus Werkstein
- Überwiegend weiße Fenster mit Sprossenteilungen
- Geneigtes Dach
- Flachgeneigte Schleppgauben

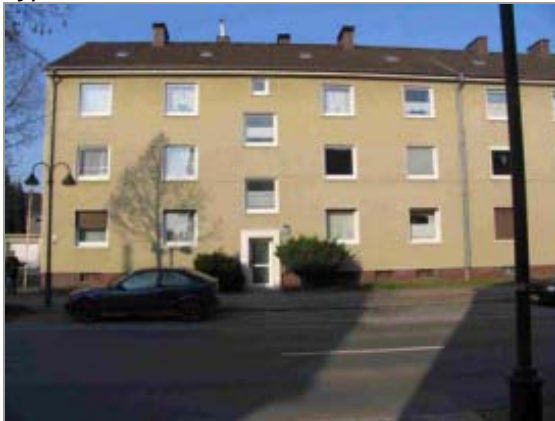
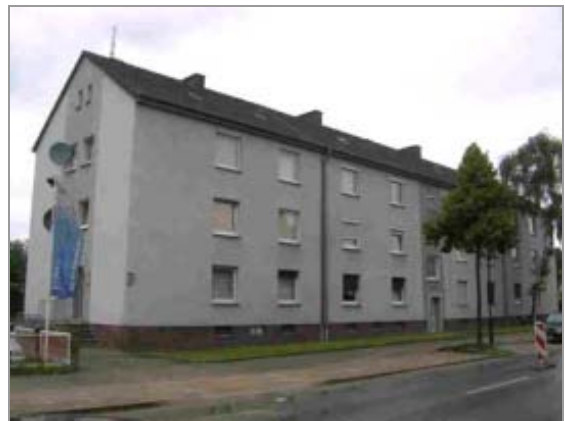
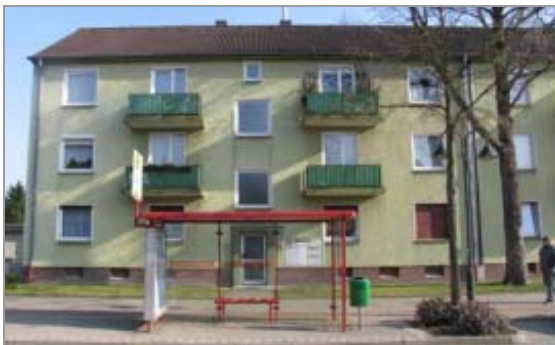
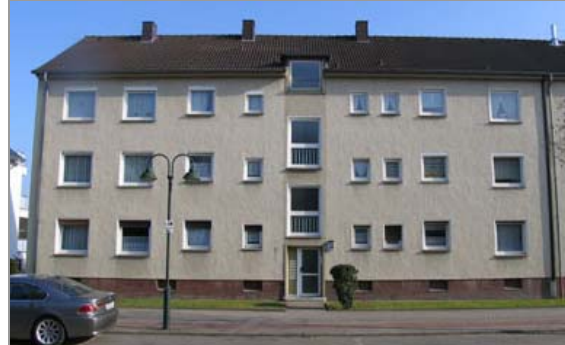
*Typische Mietwohnhäuser der 50er Jahre im südlichen Bereich der Ewaldstraße*

Die Fassadengestaltung beschränkt sich auf flächige Putzfassaden ohne Ornament und eine rein axial ausgerichtete Lochfassade mit übereinander liegenden, ungeteilt (fast) quadratischen Fensteröffnungen mit zwei bis höchstens drei unterschiedlichen Formaten, die durch übereinanderliegende gleiche Wohnungsgrundrisse vorgegeben werden.

Die Baukörper werden nur gering mittels der Fassade durchbrechende Hauseingänge und Treppenhäuser mit geschossversetzten Fensteröffnungen vertikal gegliedert. Maßvoll gehaltene Traufenausbildungen und ein in Sichtmauerwerk abgesetzter Sockel als Basis durchlaufen den gesamten Baukörper. Plastische Fassaden- oder weitere Gestaltungselemente sind an den Hauptfassaden selten. Balkone sind eher auf den Rückseiten angeordnet.

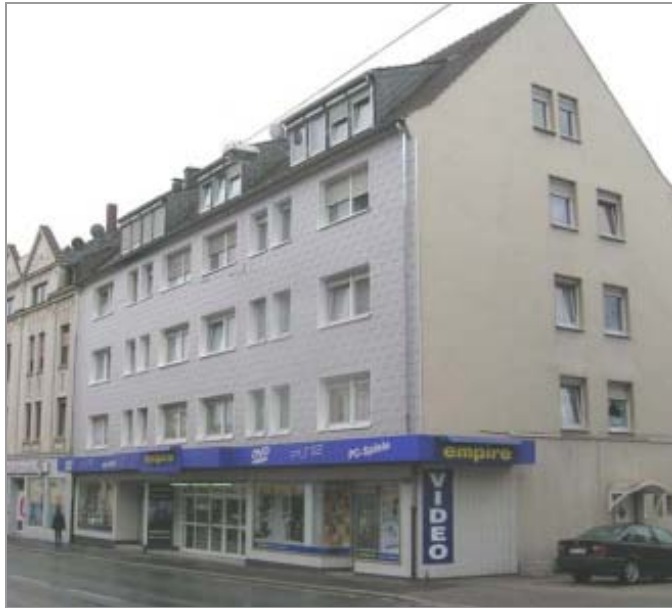
*Ewaldstraße 86 (1956)*

*Die Abbildung zeigt die Neuerrichtung eines Wohn- und Geschäftshauses im nördlichen Bereich der Ewaldstraße als Einfügung im vorhandenen Bestand.*

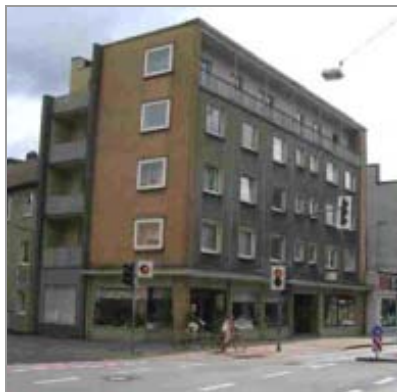
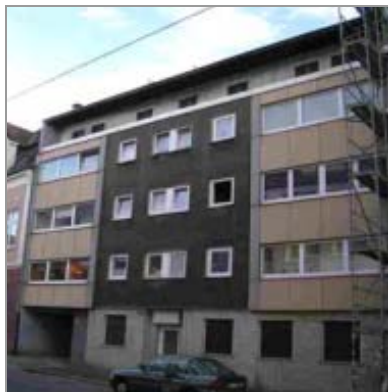
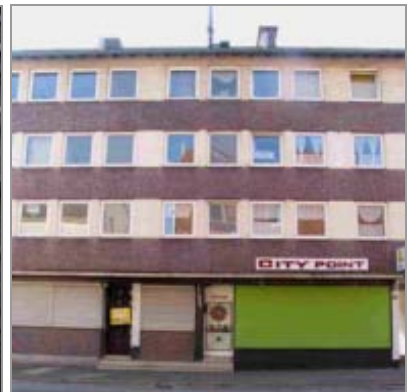
*Typische Wohn- und Geschäftshäuser im Stil der 60er Jahre im nördlichen und mittleren Bereich der Ewaldstraße*

Die Neuerungen im Ingenieurwesen durch die Verwendung von vorgefertigten Bauelementen, der drastische Einsatz des Baustoffes Beton für Tragwerke und Konstruktionen mit minimiertem Materialverbrauch, beeinflussten u.a. die Architektur der Gebäude und Fassaden. Die aus dem „Elementierten Bauen“ übernommene Trennung der Gebäudeteile in Fassade und Konstruktionsgerüst ermöglichte. Bautechnisch und architektonisch vielfältigere Gestaltungsmöglichkeiten gegenüber den bisherigen Massivgebäuden. Der Begriff der „Modernen Architektur“ ist kennzeichnend für die nun wieder einsetzende gestalterische Gliederung der Fassaden mittels unterschiedlicher Materialien, Reihung und Gruppierung von Öffnungen in der Lochfassade sowie einer starken Betonung der Horizontalen.

Statt des geneigten Daches wurde mittels eines zurückliegenden Staffelgeschosses die Traufenhöhe beibehalten und ein zusätzliches, vollwertig nutzbares Geschoss möglich und durch das vorkragende Flachdach zugleich ein architektonischer Akzent gesetzt.

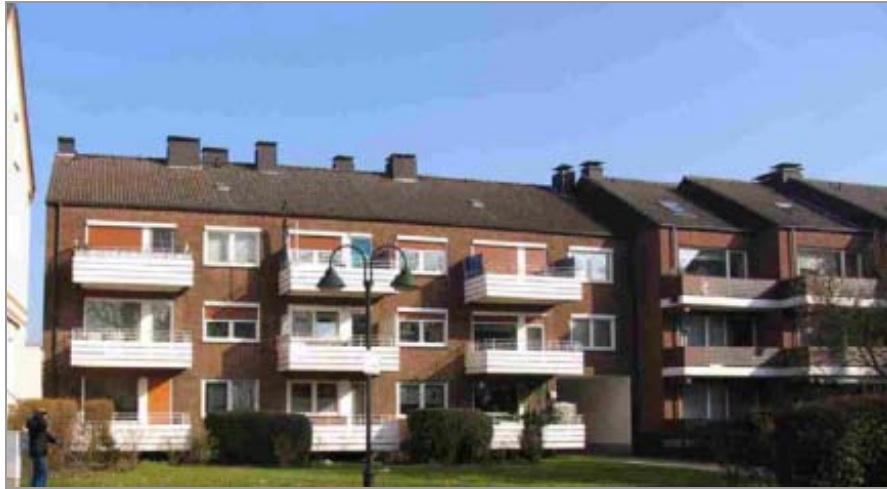
*Ewaldstraße 227 – 231*

Die Architektur der in den 70er und 80er Jahren errichteten Neubauten wurde übermäßig durch die inzwischen zu beachtende Wärmeschutzverordnung bestimmt.

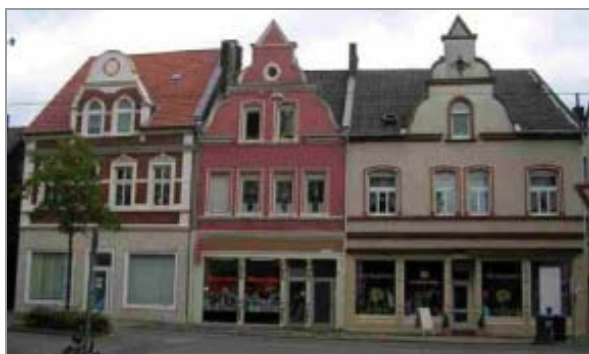
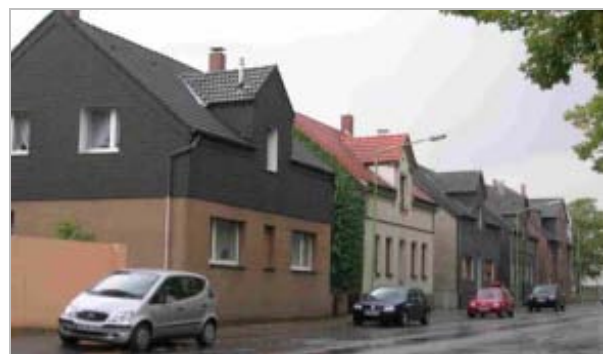
*Ewaldstraße Hausnummer 67a – 71*

*Herner Straße 20 – 12*

*Die städtebaulichen Merkmale wie Maßstäblichkeit, Traufenständigkeit, Geschossigkeit sowie der gleichartige Architekturstil und die maßstäblichen Gestaltungselemente kennzeichnen die Gebäudegruppe als Ensemble.*

*Das Erscheinungsbild des Ensembles wird geprägt durch die gleichmäßige Reihung der Einzelgebäude, die in ihrer Kubatur und mit den Giebelhäusern trotz veränderter Fassadengestaltung eine Einheit bilden.*

Weitere Ensembles zeigen die sehr kleinmaßstäblichen Gebäude im nördlichen Bereich der Ewaldstraße sowie auf der Süd-West Seite der Herner Straße, die um 1900 errichtet wurden.

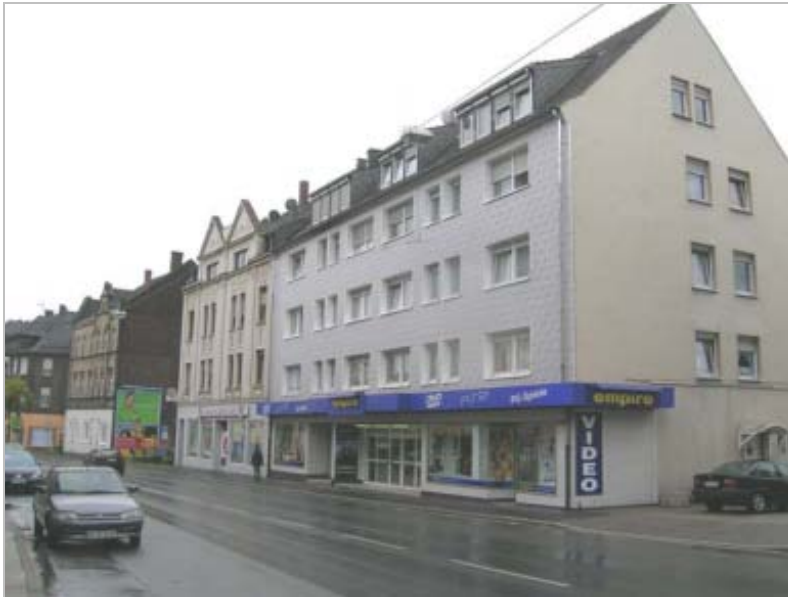
Ewaldstraße 102 - 86

*Die unterschiedlichen baulichen Entwicklungen im nördliche Bereich der Ewaldstraße nach Abriss (Baulücke) und Neubau in einem anderen Architekturstil, lösen vorhandene Ensembles auf und lassen nur noch die einzelnen Gebäude für sich als Solitär in Erscheinung treten. Die eigentlich aus der Örtlichkeit angesagte homogene gestalterische Ausgewogenheit, welche durch kleinere Parzellen bestimmt war, ist verloren gegangen und führt zum Bruch im Erscheinungsbild der typisch differenzierten Bebauung der straßenbegleitenden Fassadenabfolge.*

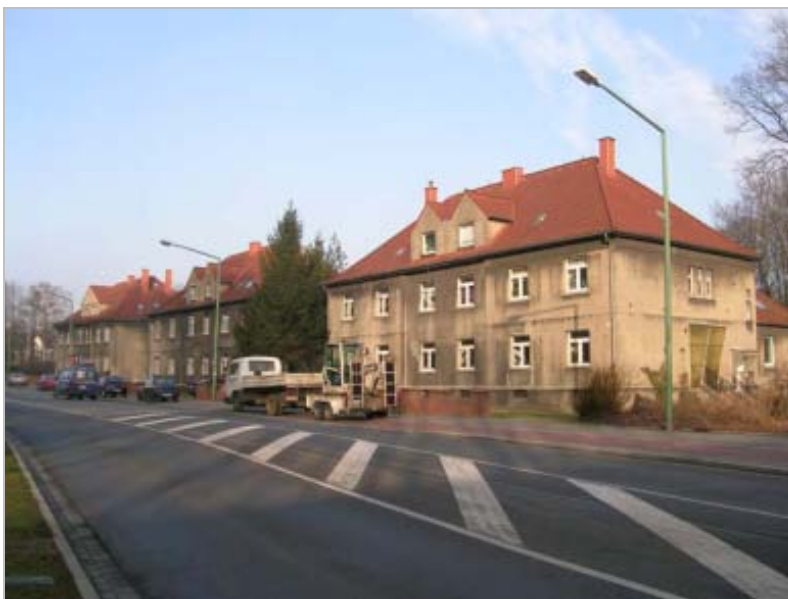
Ewaldstraße 249 – 253

*Das Bild zeigt die Gebäude vor der Fassadenrenovierung 2007. Die Wirkung von städtebaulichen Ensembles wird an Hand der Gebäude für Bergwerksangehörige südlich der Gelsenkirchener Straße sehr gut deutlich.*

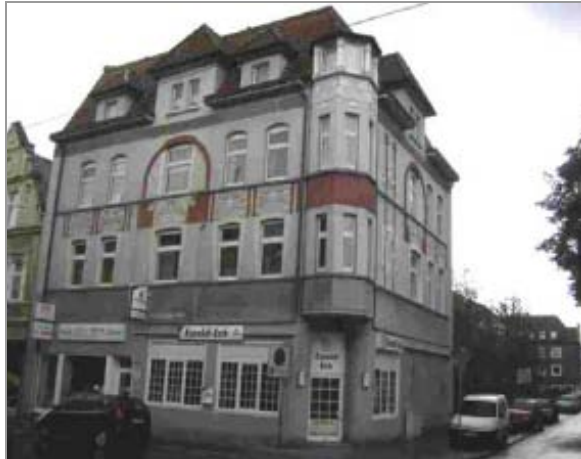
Ewaldstraße 63

*Die seitlichen Fassaden ziehen sich in der horizontalen Gliederung über den Eckerker hinweg. Die Ecksituation wird durch den, die Traufe durchstoßenden Turmerker besonders betont und überhöht.*

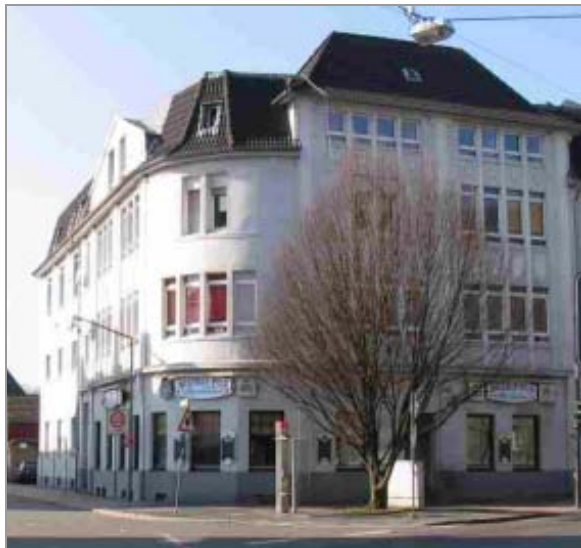
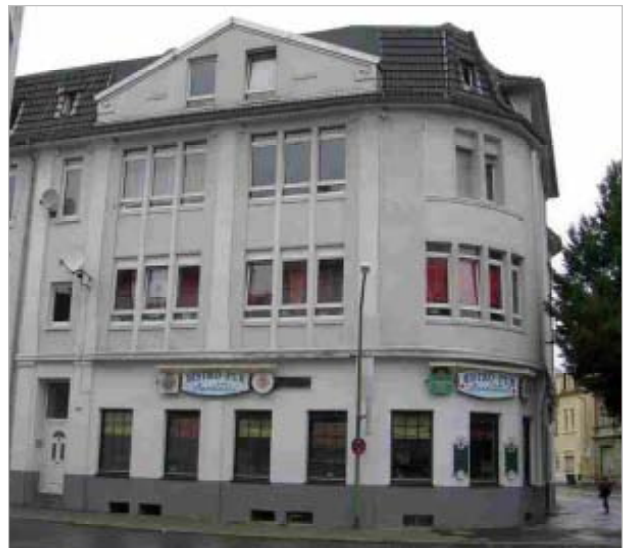
Ansicht Ewaldstraße 104

Seitenansicht Schmale Straße

*Eher sachlich wird das Eckgebäude durch eine streng gerasterte, mit jeweils vier bzw. zwei Fenster gestufte Fassade markiert. Das Erdgeschoss wird nach oben durch ein durchgehendes Geschoss-Gesimsband abgeschlossen. Zur Ewaldstraße tritt das Gebäude mit drei aufgesetzten Lisenen in zwei senkrechte Abschnitte mit je vier geschossübergreifenden Fensterachsen und abschließend traufendurchstoßendem Walmdach in Erscheinung. Die Seitenfassade zur „Schmale Straße“ weist die gleiche Fassadengliederung auf, jedoch hier mit drei Fensterachsen unter einer Traufe, die durch eine breite Giebelgaube hervorgehoben wird.*

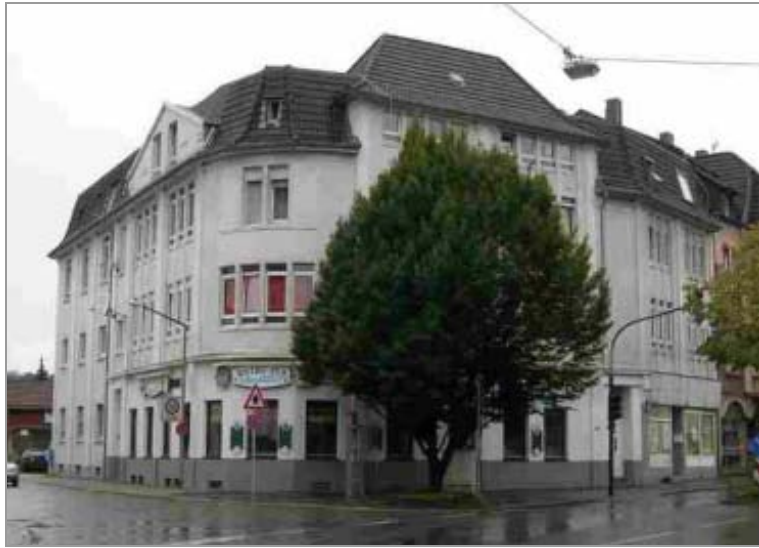
*Eckgebäude Schmale Straße / Ewaldstraße 104*

*Das Gebäude nimmt durch die senkrecht gegliederte, aus der Ecksituation versetzte „Haus in Haus“ Gestaltung (die Traufe durchstoßendes Walmdach, eingestellt in ein Mansarddach) eindeutig Bezug zur Ewaldstraße, während in der „Schmalen Straße“ nur eine Dachgaube angeordnet ist.*

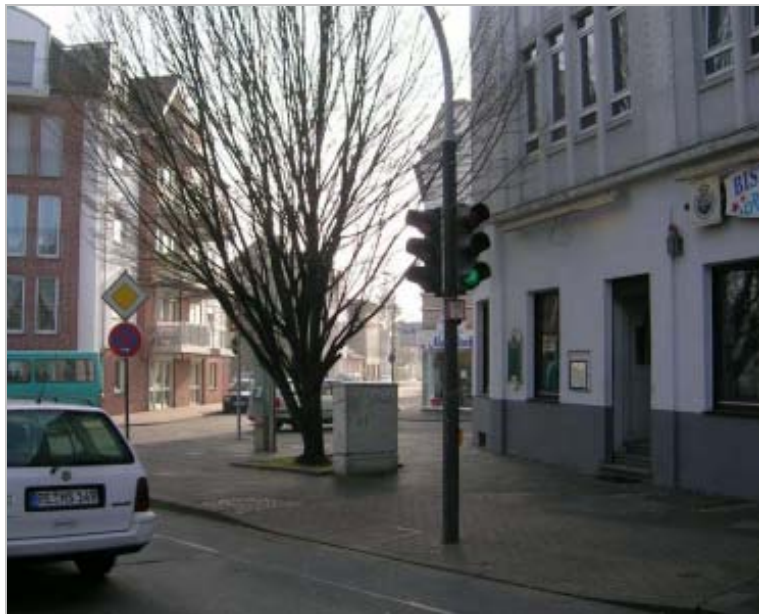
*Einmündungsbereich Schmale Straße*

*Im Grundriss wirkt die Situation des Kreuzungsbereiches der Straßen sehr platzartig. In der Örtlichkeit sind durch die aufgeweitete Fahrbahn die Gehwege eingeengt, und die Aufenthaltsqualität durch die wahllos aufgestellten Versorgungseinrichtungen (Telefon, Schaltschrank) erheblich beeinträchtigt.*

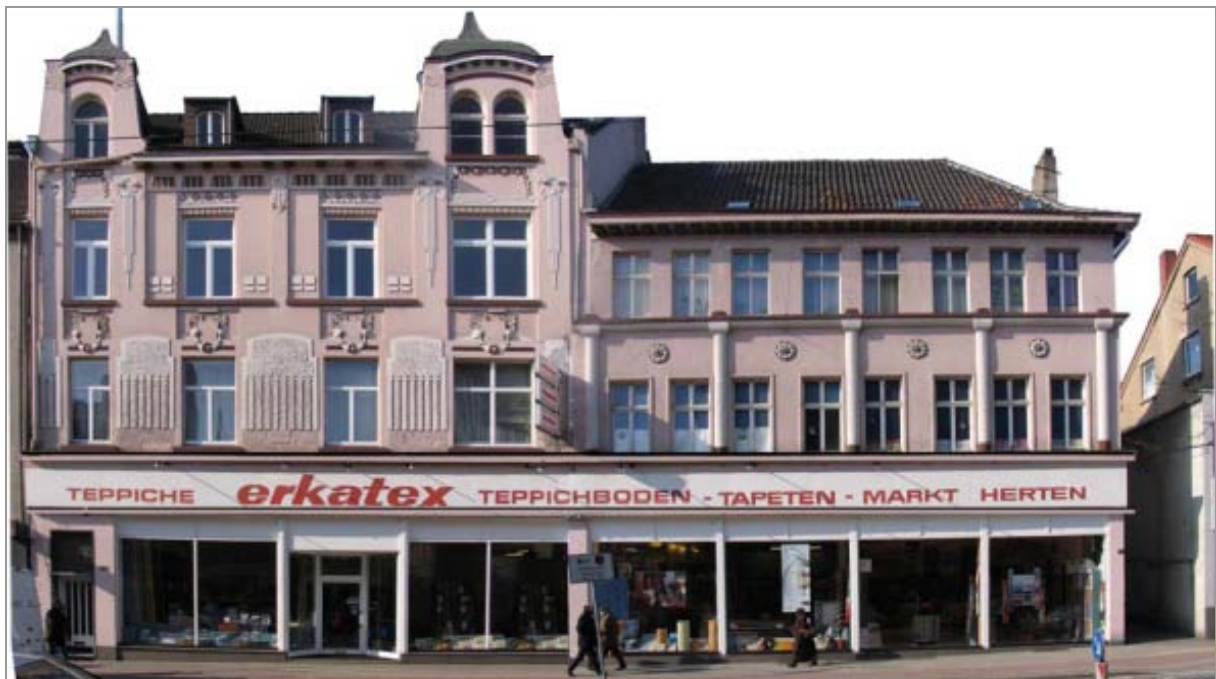
Ewaldstraße 50 – 48

*In dem dreigeschossigen Putzbau mit Walmdach, errichtet 1903 durch den jüdischen Kaufmann Simmenauer (gez. Architekt Karl Breder, Dortmund, 1914), wurde das Ladenlokal im Erdgeschoss zum Nachbargebäude Ewaldstraße 48 hin erweitert. Das Innere zeigt einen ungeteilten Verkaufsraum mit Stützpfeilern im Erdgeschoss. Der Eingang zu den Wohnungen in den beiden Obergeschossen liegt links vom Geschäftseingang. Im Geschäftsinnenraum befindet sich im rückwärtigen Teil ein kleiner Verkaufsraum mit großem Jugendstilfenster. In dem halbkreisförmigen Fenster mit einer Höhe von 3,30 m wird ein Bergmann in etwa Lebensgröße und ein umlaufender Streifen stilisierter Blumen dargestellt.*

Der nördliche Straßenbereich der Ewaldstraße wird geprägt durch die hohe Dichte von Einzelhandelsgeschäften. Dies ist aus der Geschichte zu begründen, als der kleine historische Ortskern eine Entwicklung nur entlang der Hauptverkehrsstraßen ermöglichte. Eines der wenigen als Kaufhaus errichteten Gebäude, mit besonderer Bedeutung für die Stadterweiterung entlang der südlichen Ausfallstraße sowie für die Sozial- und Wirtschaftsgeschichte der Stadt, ist das Haus Ewaldstraße Nr. 48 - 50.

Bereits Anfang des 20. Jahrhunderts entwickelten Architekten einen ganz bestimmten Typus für die Planung von Kaufhäusern. Die Fenster bildeten dabei das Hauptmotiv der Fassade. Ausschlaggebend für die Gebäudekonstruktion war der Einsatz von Stahlbeton, der weitgehende Fensteröffnungen für die effektvolle Präsentation der Waren und eine optimale Belichtung im Innern ermöglichte.

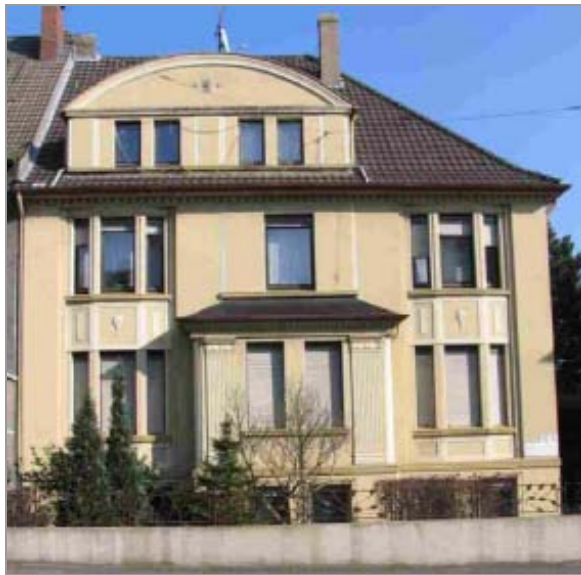
Ewaldstraße 91 (errichtet 1925)

Rechte Haushälfte eines bürgerlichen Doppelhauses im Reformstil unter dem Einfluss des Klassizismus mit Kolossalgliederung durch einen symmetrischen Vorbau im Erdgeschoss und asymmetrisches Dachhaus sowie beidseitig angeordnete dreigliedrige Erkerfenster.

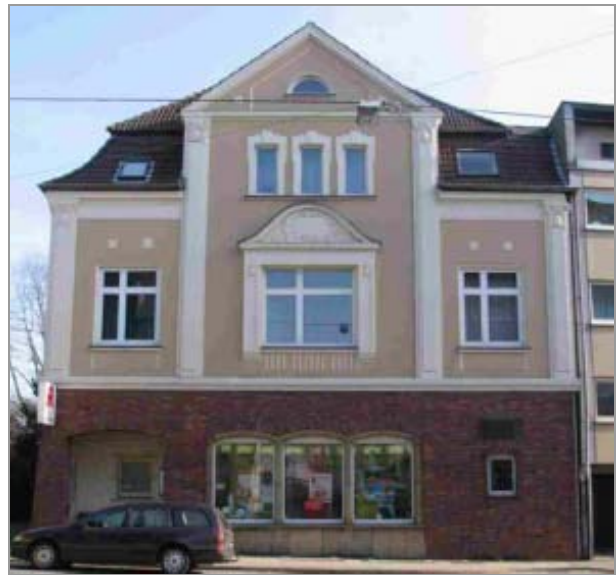
Ewaldstraße 93 (errichtet um 1906)

Linke Haushälfte eines bürgerlichen Doppelhauses in später neobarocker Formsprache mit Kolossalgliederung durch Pilaster, Mittelrisalit und Schaugiebel. Im Erdgeschoss um 1962 qualitativ gegliederter Einbau einer Offizin (Arbeits-Verkaufsraum einer Apotheke).

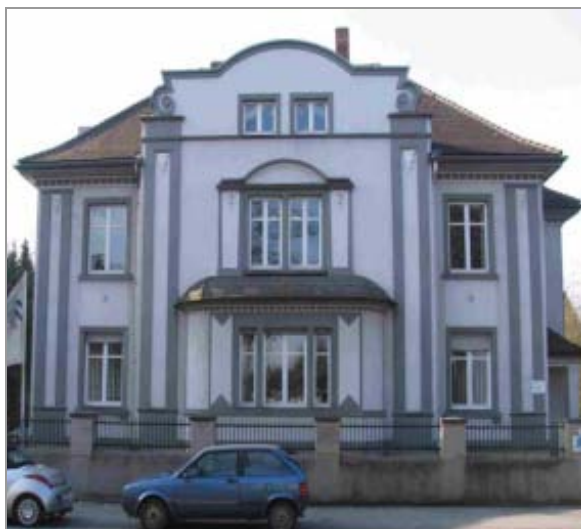
Herner Straße 10 (errichtet 1910/12)

Die Architektur des Gebäudes zeigt die Verbindung von klassischen mit barocken Formen in einfacher Ausführung als vielgestaltige spätneubarocke großbürgerliche Villa des Reformstils, bereits unter dem Einfluss des Expressionismus in strenger Formsprache.

Die Fassade markieren kolossale Doppelpilaster seitlich des Mittelrisalits mit gestuftem und durchfenstertem Vorbau und schlicht gestaltetem Schildgiebel.

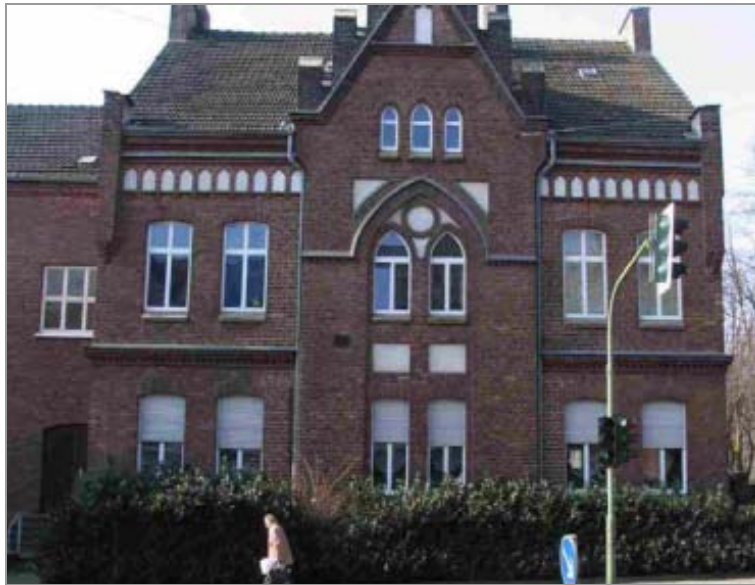
Ewaldstraße 78

*Aufwendig gestaltetes Wohnhaus in neogotischem Stil von 1901. Die Ornamentik der Fassade ist aus klassischen Vorlagen übernommen und in einer Material- und Handwerkstechnik gerechten Ausführung in Sicht-Mauerwerk umgesetzt. Die Fassade zeigt einen Mittelrisalit mit Zwerchhaus und Zinnen sowie spitzbogige Fenster im OG und ein Dachgesims mit gotischem Bogenfries und Putzfeldern.*

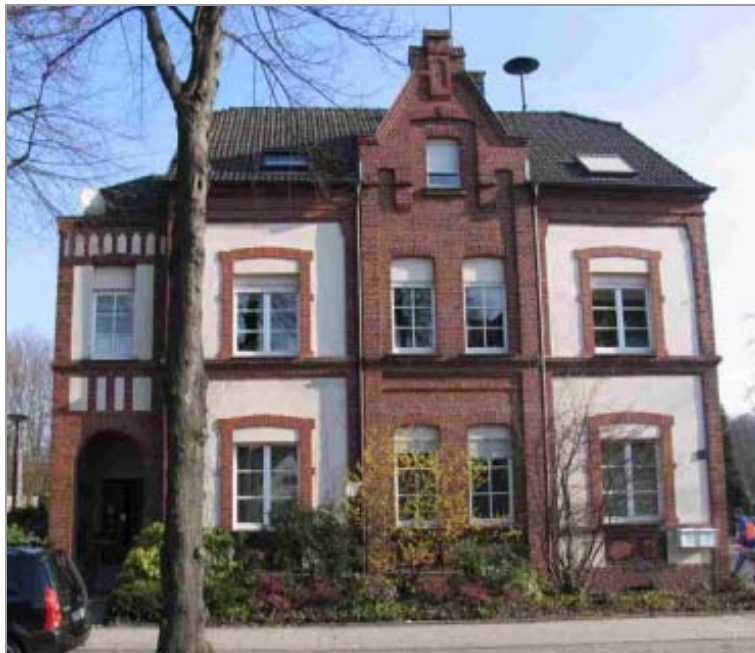
Herner Straße 21

*Wohnhaus mit Ziegel-Putzfassade um 1900 errichtet. Die Betonung des Mittelrisalit, der Gebäudeecken, Traufen- und Geschossgesimse sowie der Fenster- und Türrahmungen erfolgt mittels sichtbarem Ziegelmauerwerk.*

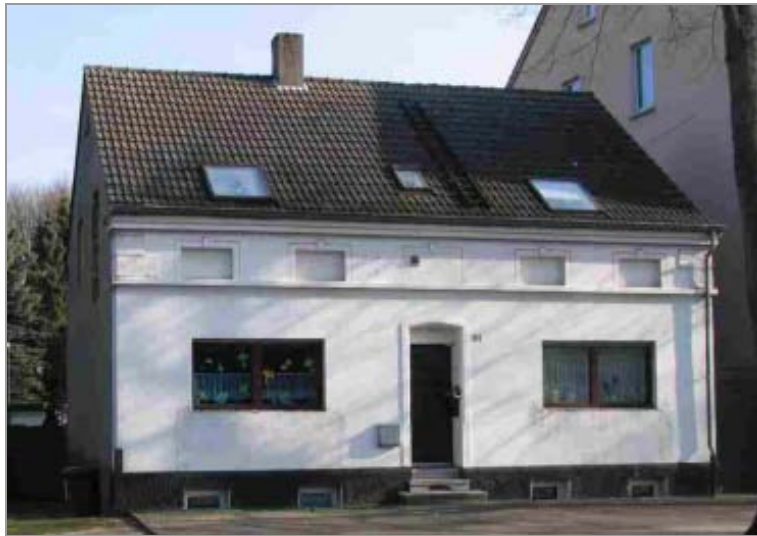
Herner Straße 17

Bei dem Gebäude handelt es sich im Erscheinungsbild um ein typisches kleines Wohnhaus vor 1900. Wesentliche Merkmale sind das verputzte Ziegelmauerwerk und der in der Fassadengestaltung überspielte Drempel. Die Erneuerung der Erdgeschoss-Fassade hat dagegen die ursprünglichen Fensterteilungen in den Achsen der Blindfenster in der „Attika“ des Drempelgeschosses vernichtet.

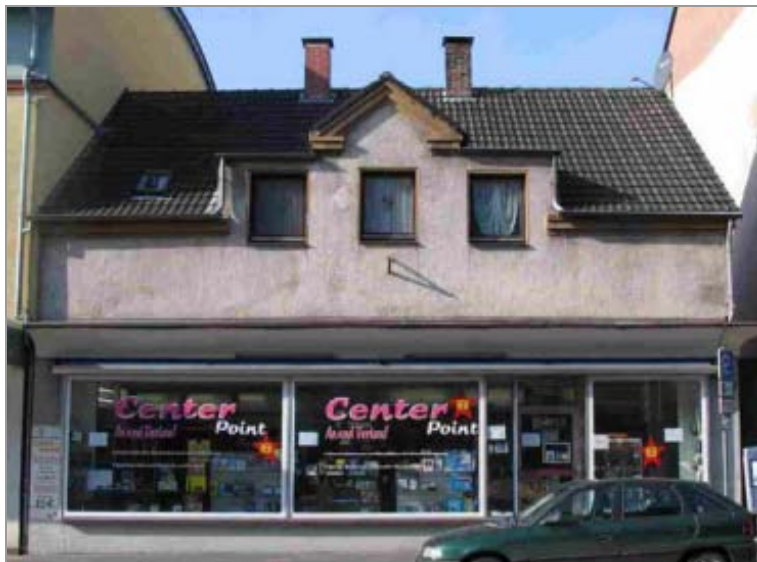
Ewaldstraße 54 (1882)

Die Gebäude stehen noch verteilt entlang der Ewaldstraße. Verschiedene Umnutzungen überformen die ursprüngliche recht einfache Fassadengestaltung und verfremden das Erscheinungsbild der Gebäude.

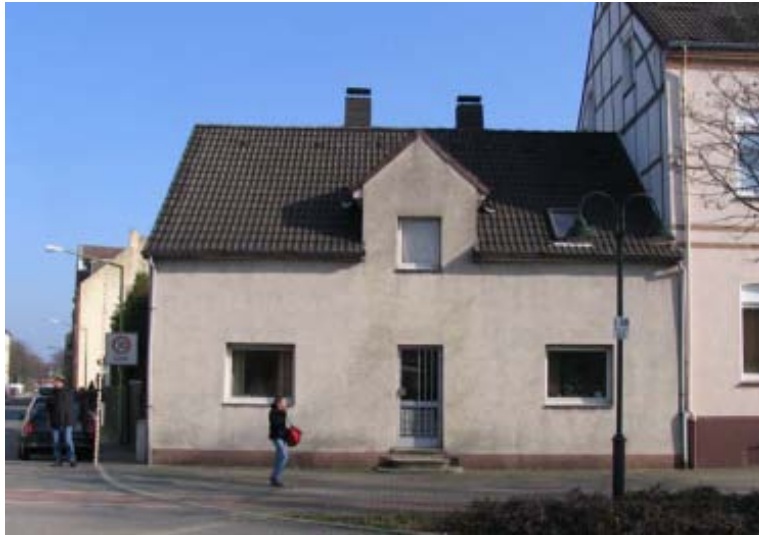
*Ewaldstraße 223 / Ecke Roonstraße (1886)*

Auffällig ist bei den eingeschossigen Gebäuden der Dremel zwischen Erdgeschoss-Deckenlage und Traufe. Eine Folge der neuzeitlichen Pfetten- Dachstuhlkonstruktion mit der Möglichkeit, den Dachraum zusätzlich als Wohnraum zu nutzen und über die Giebel oder den mittigen Dachaufbau zu belichten.

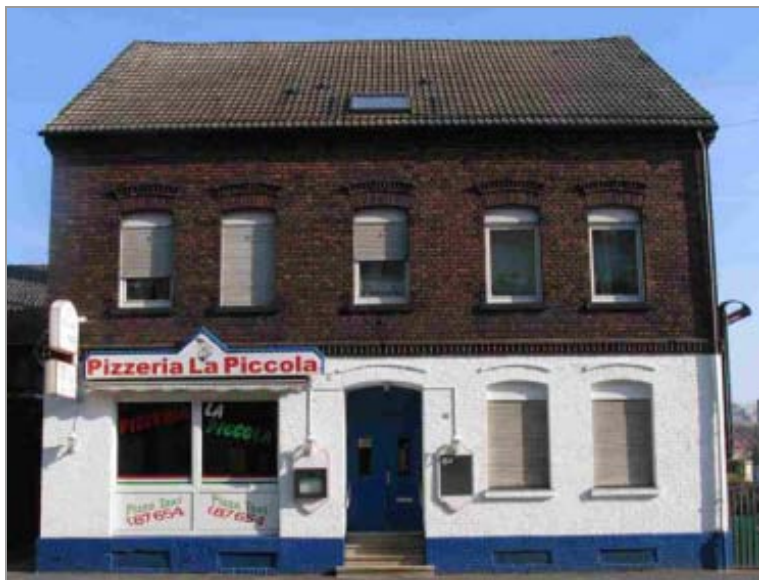
*Ewaldstraße 111*

*Ein schlichtes zweigeschossiges Wohnhaus mit Ziegelfassade von 1892.*

*Die Gestaltung der Fassade beschränkt sich auf sparsame und einfache Segmentbögen über Tür- und Fensteröffnungen und einen Zahnfries in Geschossdeckenhöhe.*

Ausschlaggebend für den großen Abstand zwischen dem Gebäude Haus 111 und 113 ist der vorgeschriebene und eingehaltene Bauwich (gelb) auf den jeweiligen Grundstücken. Hier bemisst sich der Bauwich als Abstand, der rechtwinklig von der Giebelwand zur Grundstücksgrenze (rot) besteht. Da die Grundstücksgrenze zwischen den Gebäuden schräg verläuft, kommt es folglich zu einem erheblichen Gebäudeabstand, der fast einer Baulücke gleicht.

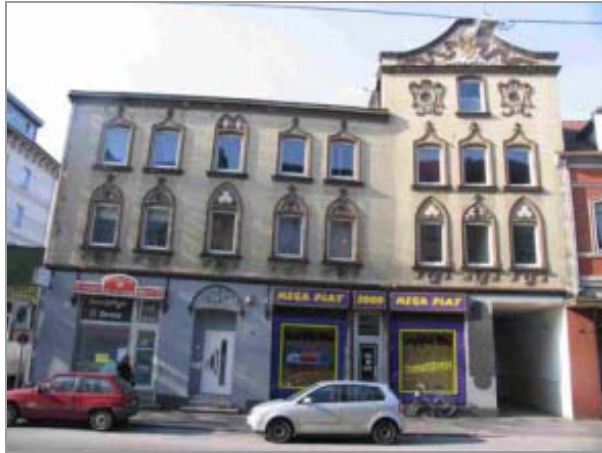
*Ewaldstraße 70 (1893)  
Seitliches Zwerchhaus mit Schildgiebel*

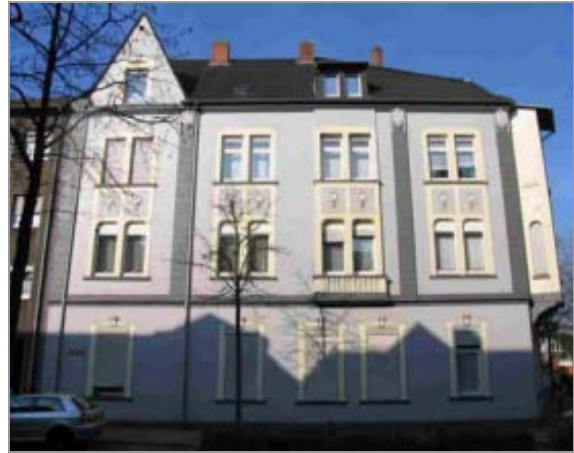
*Ewaldstraße 168 (1900)  
Seitenrisalit und Eckerker*

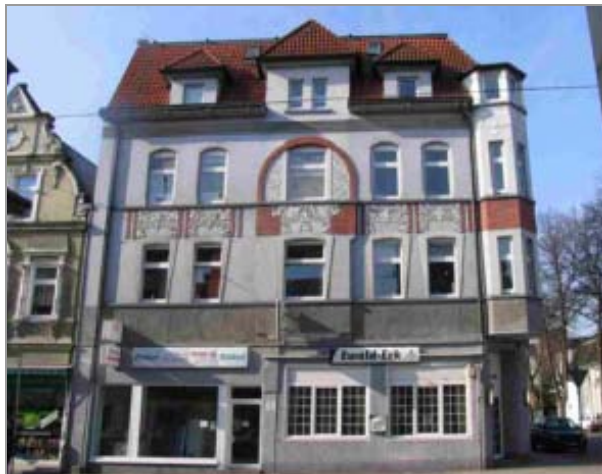
*Ewaldstraße 64 (1880/98)  
Zwerchhaus und Turm-Eckerker*

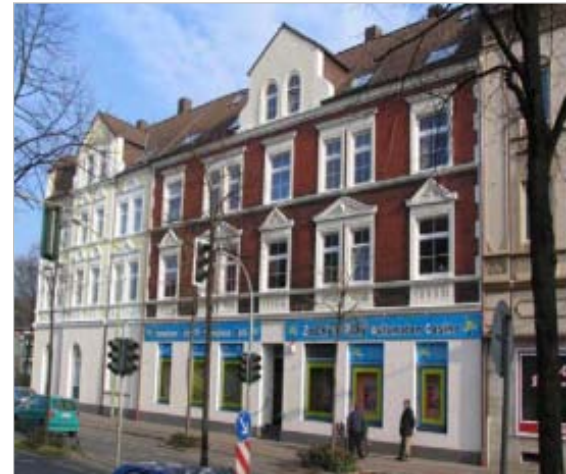
*Ewaldstraße 159 bis 163 (1900/1902)  
Mittelrisalit und Dachhaus (ursprünglich mit Schildgiebel)*

Die Abbildungen belegen im Nebeneinander die Vielfalt übernommener und abgewandelter historischer Architekturstile innerhalb weniger Jahre zum Zeitpunkt ihrer Errichtung. Jedes einzelne Gebäude zeigt allerdings auch ein in sich schlüssiges und proportional abgestimmtes gestalterisches Erscheinungsbild. Die Einheitlichkeit liegt in der Traufenständigkeit sowie in der plastisch hervortretenden Ornamentik mittels GroÙelementen wie Zwerchhaus, Seitenrisalit, Erker, die die Fassade gliedern. Typisch für das Erscheinungsbild der Gebäude ist auch ein deutlich abgesetztes Erdgeschoss.

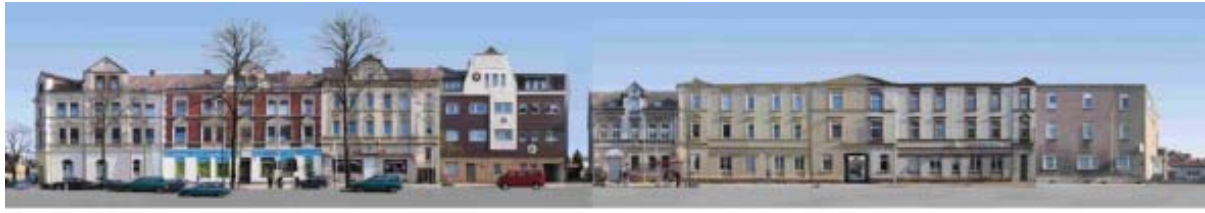
Neben der typischen Bebauung mit Wohn- und Geschäftshäusern mit recht aufwändig gestalteten Fassaden in historisierenden Baustilen zeigt der Gebäudekomplex Nr. 169 bis 171 (rot unterstrichen) in der Gestalt eine schlichte Fassadenstruktur nach spätklassizistischen Vorbildern mit strenger symmetrischer und axialer Gliederung.

Die fotografische Abwicklung zeigt das Gebäudeensemble Ewaldstraße 157 bis 177 auf der Ostseite mit der überwiegend noch erhaltenen Bausubstanz aus der Jahrhundertwende von 1890 bis 1905.

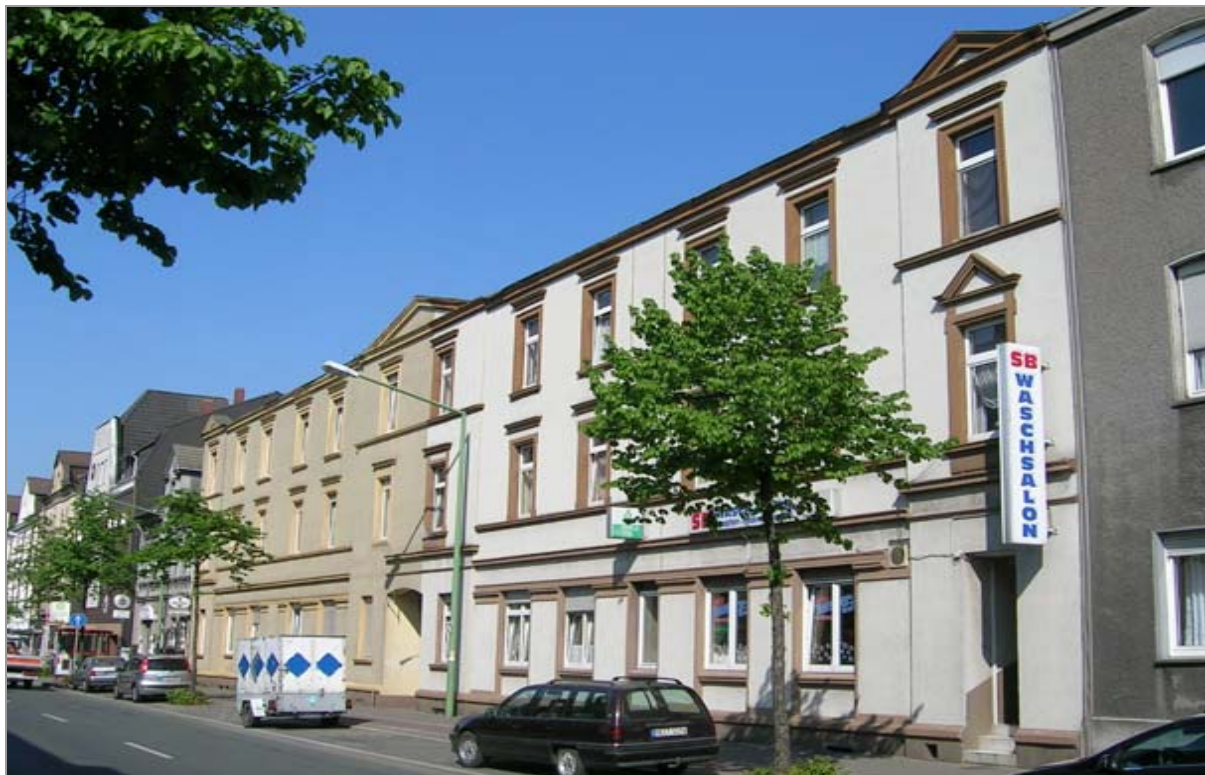
Ewaldstraße Nr. 169 bis 171

Ein zweiachsiger, gering vorstehender Mittelrisalit mit geschosshoher Durchfahrtsöffnung im Erdgeschoss, die dazu beidseitig zurückliegenden vierachsigen – im Erdgeschoss fünfachsig – Fassadenflächen, sowie die an den Gebäudeenden jeweils einachsig wieder gering vorstehenden Seitenrisalite, gliedern den auf einem kleinen durchgehenden Kellersockel ruhenden langgestreckten Baukörper vertikal.

An den Risaliten scheidet ein verkröpftes horizontales Gurtgesims jeweils das Erdgeschoss von den Obergeschossen ab, während die zurücktretenden Fassadenbereiche durch unterschiedlich starke Fenstersturz-, Geschoss- und Fensterbankgesimse von dem Erdgeschoss horizontal abgesetzt sind. Die Ausformung der Erdgeschosspfeiler zwischen den Fensteröffnungen mittels Sockel und „kapitellartigem“ oberem Abschluss, der in ein Gesims übergeht, betont zusätzlich die Fensteröffnungen der Erdgeschosszone, während die Fensteröffnungen der Obergeschosse nur mit aufgetragenen Fensterfaschen und waagerechten Überdachungen umrahmt sind. An den Seitenrisaliten sind die Fensteröffnungen des 1. Obergeschosses zusätzlich durch aufgetragene Dreiecksgiebel markiert.

Den oberen Abschluss der Fassade bildet ein starkes unverziertes Kranzgesims unterhalb der Traufe, das jeweils durch die flachen Dreiecksgiebel als oberer Abschluss der Risalite durchstoßen wird.

Der Bauakte ist zu entnehmen, dass das Gebäude um 1897 als zusammenhängendes Wohn- und Geschäftsgebäude in einer weitaus stärkeren Ausformung der Fassade im Architekturstil des Neo-Klassizismus erstellt werden sollte. Interessant sind in dem zugehörigen Erdgeschossgrundriss die Darstellung von insgesamt vier Geschäften, die, wie die Ansicht zeigt, über jeweils zwei bodentiefe Fenster verfügten.

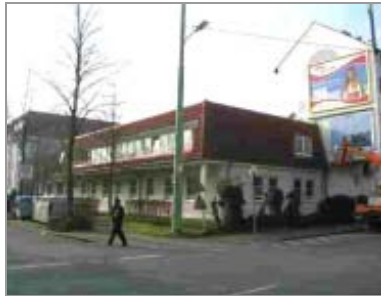
*Ewaldstraße 118*

*Eine für das Straßenbild städtebaulich und gestalterisch, untypische eingeschossige Eckbebauung mit Mansarddach.*

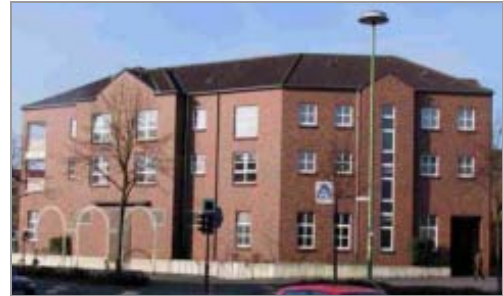
*Ewaldstraße „Süder-Markt“*

*Die kleinen und nur gering vorstehenden Bauteile stehen in keinem Verhältnis zur Gesamtproportion des Gebäudes. Die Symmetrie der vereinzelter Fassaden lässt den Baukörper recht flach und spannungslos zur vielgestaltigen Umgebung in Erscheinung treten.*

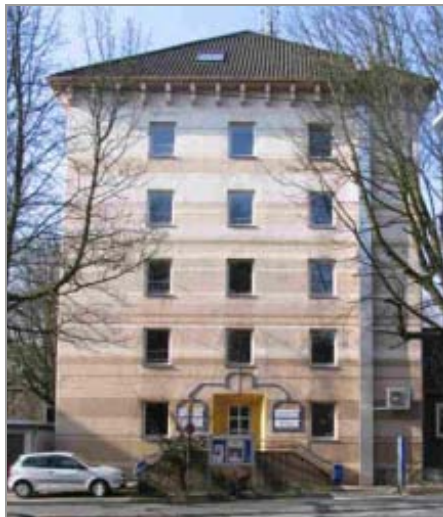
*Der ehemalige Hoch-Bunker im nördlichen Bereich der Ewaldstraße sprengt den städtebaulichen Maßstab der vorhandenen Bebauung. Die farbliche Gliederung der Fassade bewirkt auch keine verträgliche Einfügung in den Gebäudebestand.*

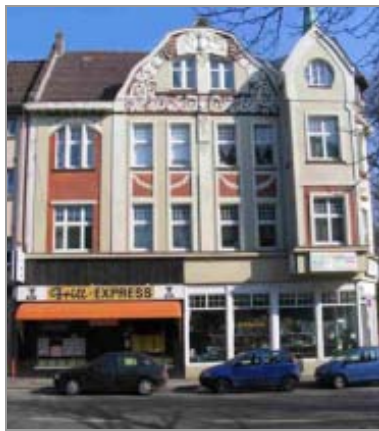
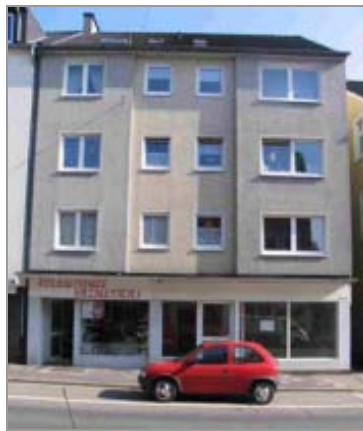
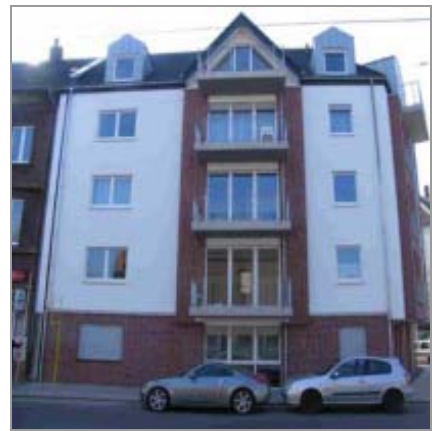
*Sowohl historische Fassaden als auch zwischenzeitlich errichtete Neubauten zeigen die für Herten typische vertikale Differenzierung, die durch Vor- und Rücksprünge die Fassadenabfolge gliedert und der kleinteiligen Parzellenstruktur entspricht.*

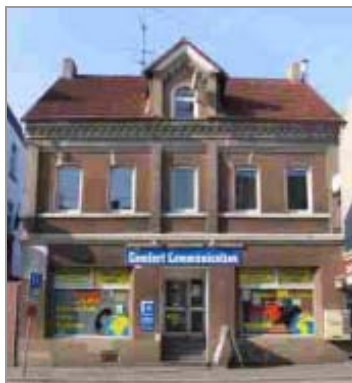
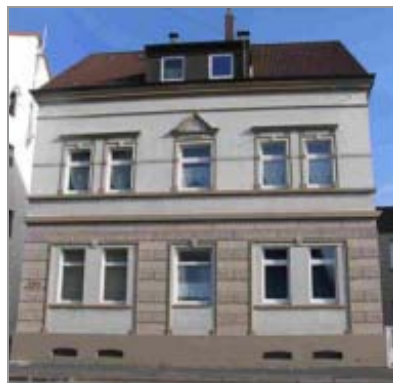
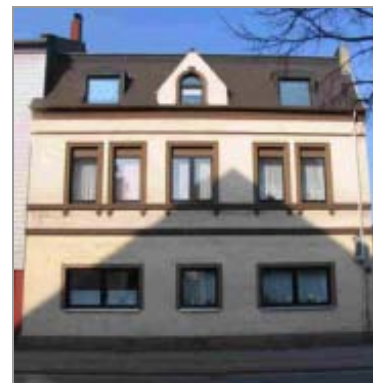
*Überwiegend zeigen die kleineren zweigeschossigen Gebäude eine horizontale Differenzierung der Fassaden durch in Putz ausgebildete vorstehende Geschoss-, Fensterbank- und Traufengesimse.*

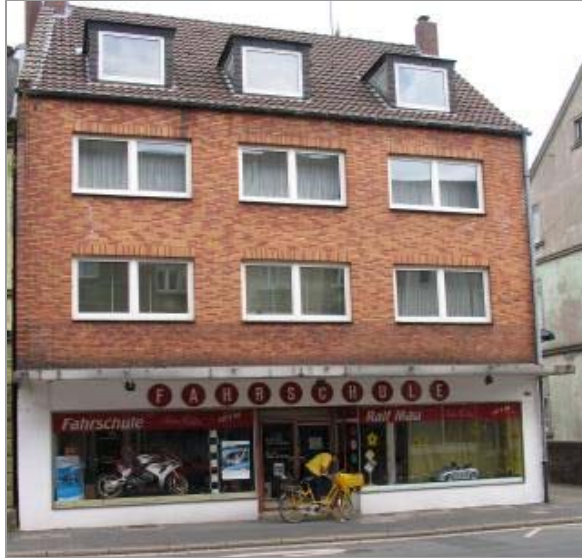
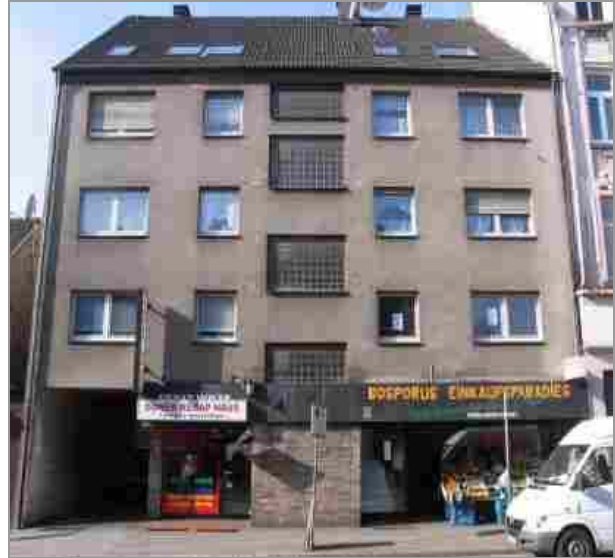
*Eine horizontale Differenzierung ist nur noch zwischen dem Erdgeschoss und den Obergeschossen vorhanden. Der Wechsel im Fassadenmaterial sowie eine klare horizontale Teilung durch eine Kragplatte setzen zwar das Erdgeschoss von den Obergeschossen ab, bilden aber keine maßstäbliche horizontale Differenzierung des Baukörpers. Die durchgehenden Sturz- und Brüstungshöhen können diese nur unzureichend bewirken.*

Bei einzelnen baulichen Erneuerungen, gerade Mitte der 1950 bis 1970er Jahre, wurden die ortstypische schmale Parzellenstruktur aufgegeben und, unter Einhaltung der vorherrschenden Geschossigkeit, breite traufenständige Baukörper errichtet. Eine horizontale Differenzierung ist dann nur noch zwischen dem Erdgeschoss und den Obergeschossen, also ausschließlich an den Wohn- und Geschäftshäusern zu erkennen.

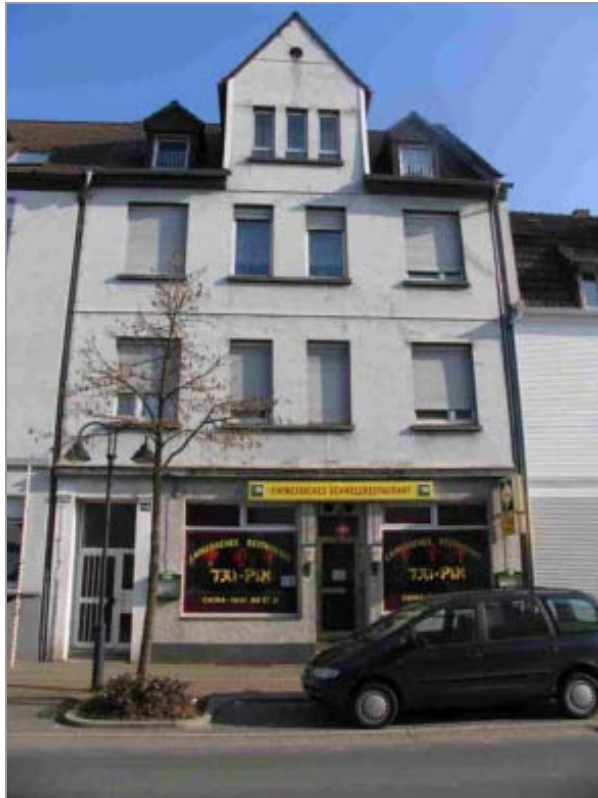
Ewaldstraße 217

*Die Fensteröffnungen sind in den Formaten aufeinander abgestimmt und bilden mit dem einheitlichen Fassadenmaterial eine ausgewogene Fassadengliederung.*

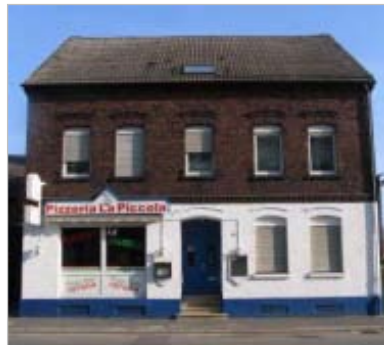
*Ewaldstraße 111*

*Das ausgewogene Verhältnis zwischen geschlossener Wandfläche und dem Anteil der mit einzelnen, klar abgegrenzten Fenster- und Türöffnungen versehenen Fassade, bestimmen die ortstypische Lochfassade.*

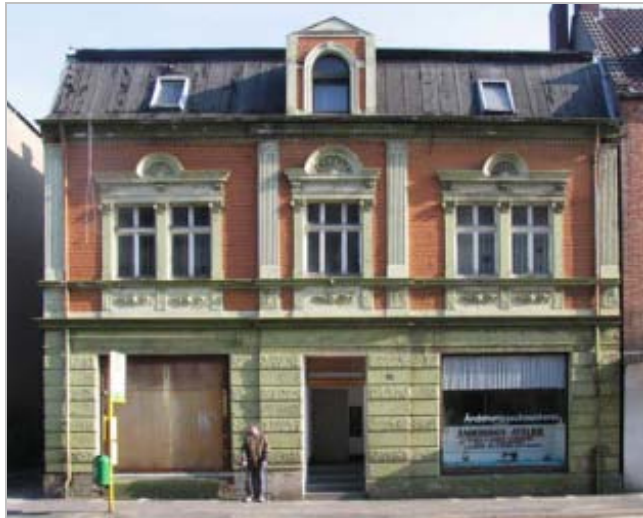
*Ewaldstraße 105*

*Die Basis der Gebäude bildet meist ein Sockel um den Höhenverlauf des Geländes, eine Eingangsstufe oder ein herausragende Kellergeschosse aufzufangen.*

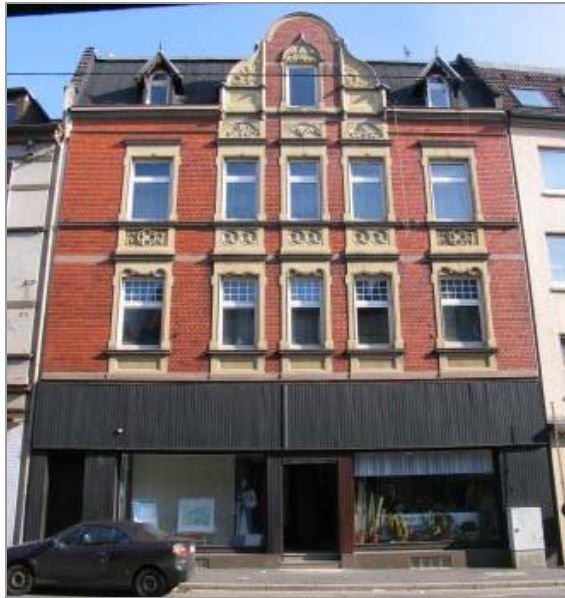
Ewaldstraße 75

*Die Erdgeschosszone wurde in Material und Aufteilung verändert und nimmt keinen Bezug auf die differenzierte Gliederung der Obergeschosse.*

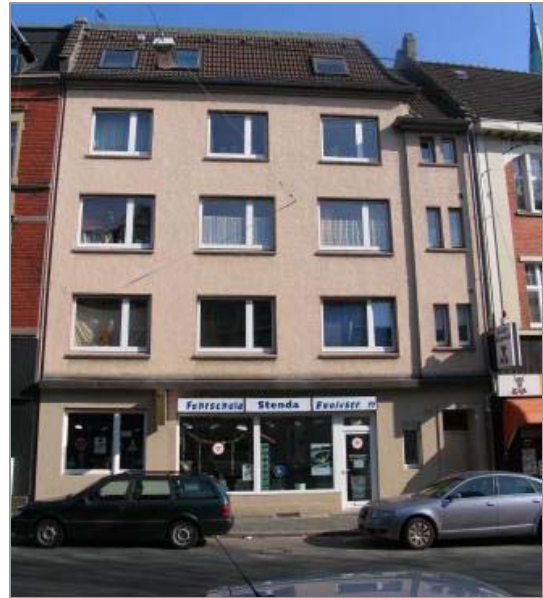
Ewaldstraße 77

*Die einzelnen Fassadenzonen sind in ihrer Ausgestaltung untereinander differenziert, ohne die Einheit der Gesamtfassade aufzulösen.*

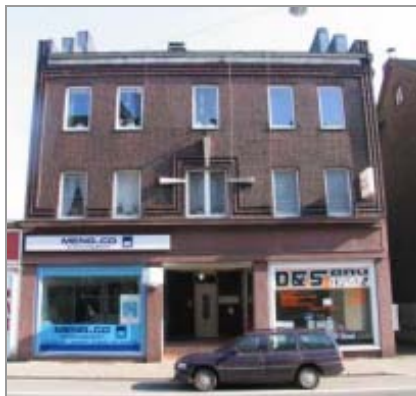
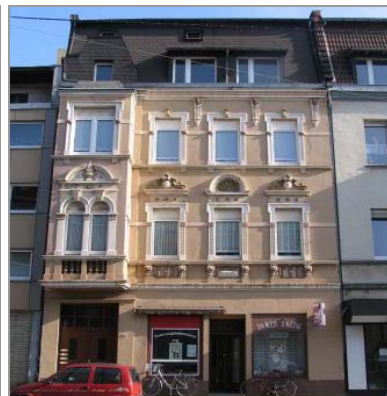
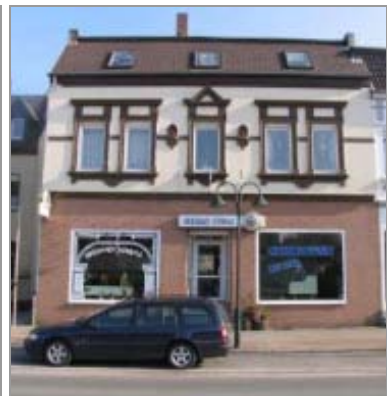
*Sind große Öffnungen wie Schaufenster und Eingangstüren, die den Öffnungsgrößen der Obergeschosse nicht entsprechen, vorhanden, beschränken sich die Wandflächen im Erdgeschoss auf einzelne Pfeiler oder Stützen. Um die Einheit der Gesamtfassade zu bewahren, sind sie zu den Obergeschossen axial lastabtragend angeordnet.*

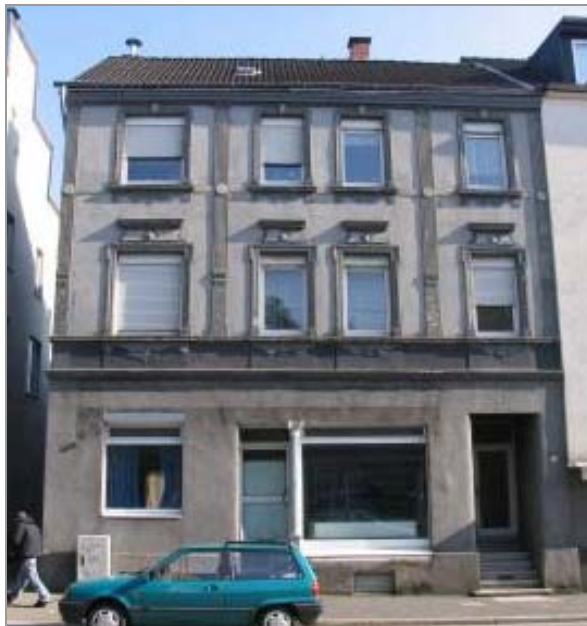
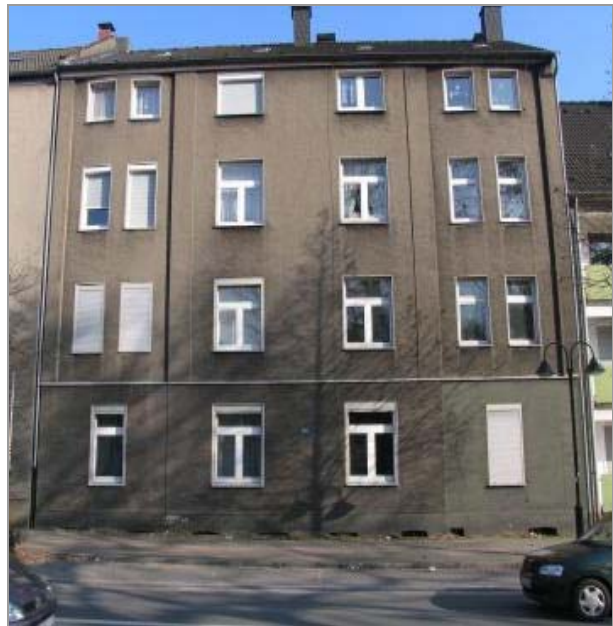
*Gurt- oder Stockwerksgesimse zonieren die einzelnen Geschosse horizontal, während die überlagerten, gering vorstehenden vertikalen Pilaster die Fassade axial gliedern und die Fensteranordnung sowie die Gebäudeform hervorheben.*
