# Stadtumbau Herten-Süd

**Ewaldstraße: Gestaltwerte und  
Gestaltungspotentiale einer  
Wohn- und Geschäftsstraße  
im Ruhrgebiet**

Erläuterungsbericht

Verfasser: Landschaftsverband Westfalen-Lippe

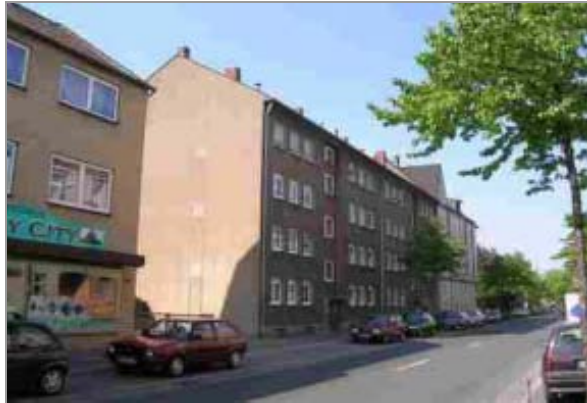
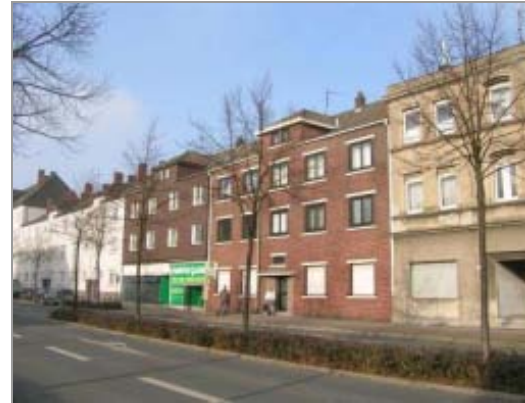
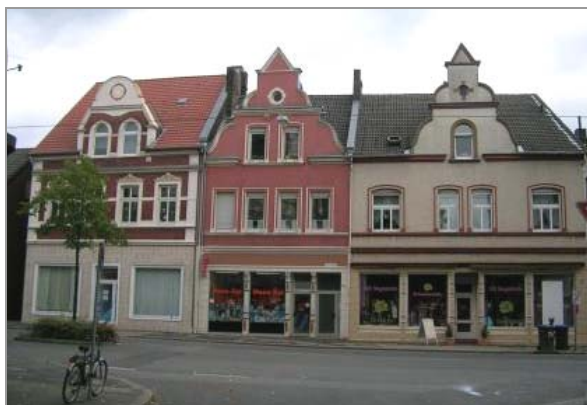
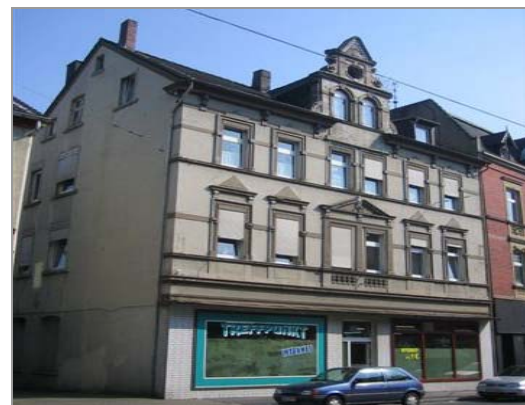
*Der Zwerchgiebel überdeckt ein aus der Fassadenebene hervorgehobenes oder flächenbündiges Bauteil mit einem rechtwinklig zur vorderen Fassadenflucht hineingestellten kleinen Satteldach und betont überwiegend die Vertikale, ist axial symmetrisch oder unsymmetrisch in der Fassade angeordnet und bildet mit der Gesamtfassade eine Einheit.*

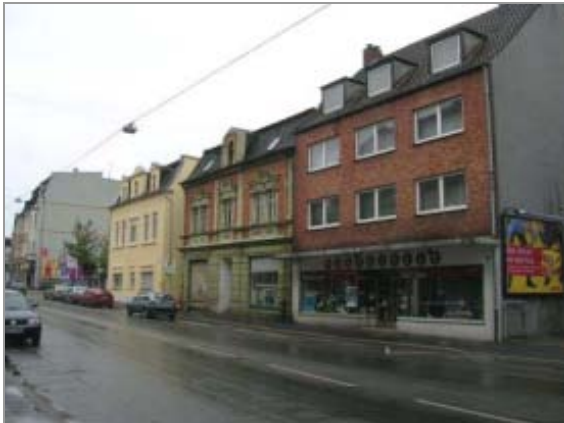
*Ewaldstraße 101 - 105*

Die Dachgauben sind entweder axial zu den Fensterachsen der unteren Geschosse angeordnet oder verteilen sich nebeneinander in einem gleichmäßigen Abstand untereinander auf der Dachfläche.

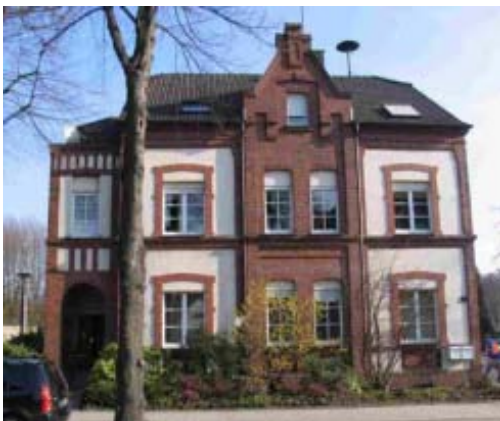
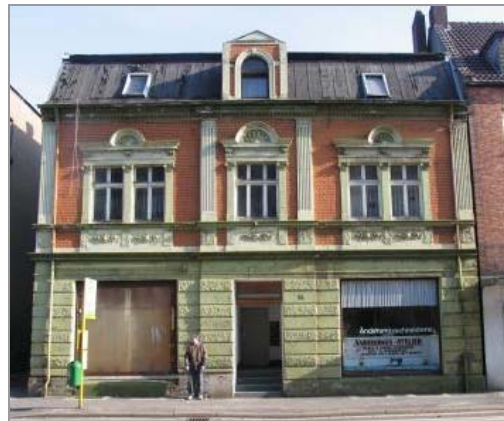
*Die beiden Gebäude zeigen im Vergleich typische Gestaltungskombinationen aus Putz- und Ziegelmaterial. Links sind klassische Architekturelemente durch Putz und Stuck plastisch sehr ausgeprägt hervorgehoben, während im rechten Beispiel das Ziegelformat nur eine wesentlich gröbere Ausgestaltung zulässt und eigene, auf das Material abgestimmte Ornamente hervorbringt.*

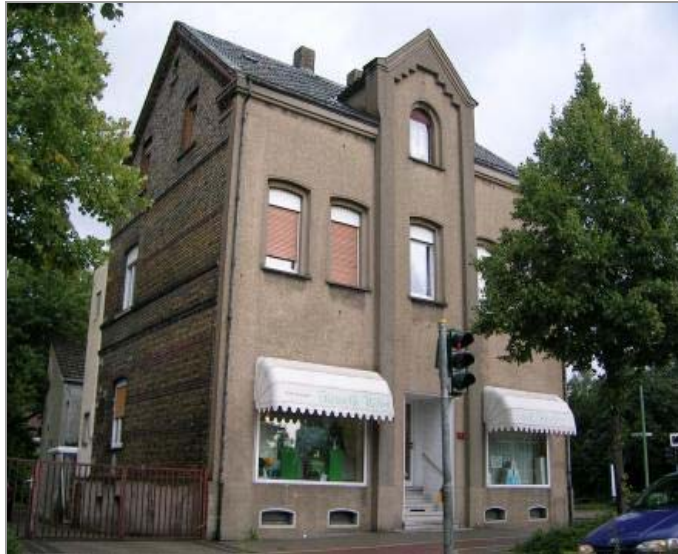
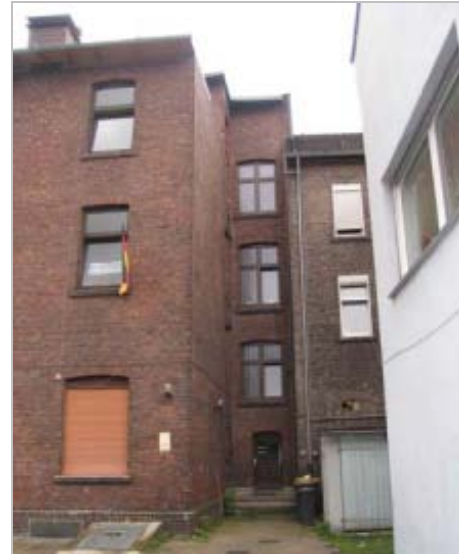
*Die Seiten- und Rückwände zeigen häufig das unverputzte rohe Mauerwerk und selten eine Gliederung durch Zierbänder oder unterschiedlich farbige Ziegel wie auf dem linken Bild.*

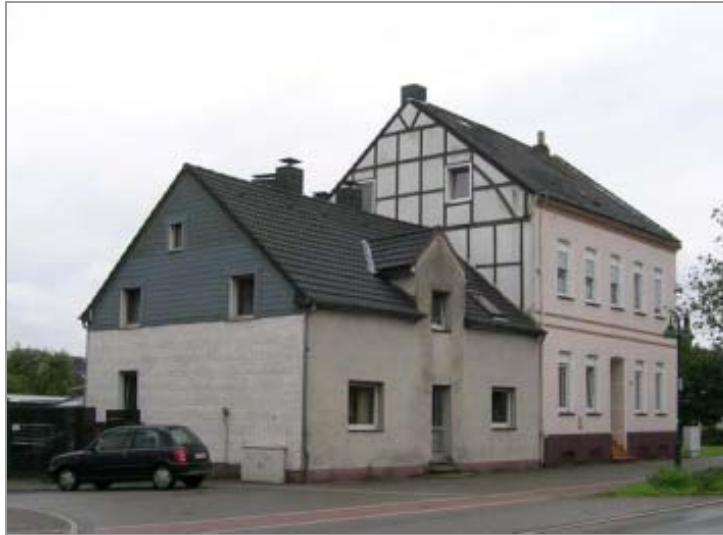
Ewaldstraße 223

*Eine der wenigen sichtbaren, noch vorhandenen Holzfachwerkkonstruktionen mit Putzausfachungen an einer Giebelseitenwand.*

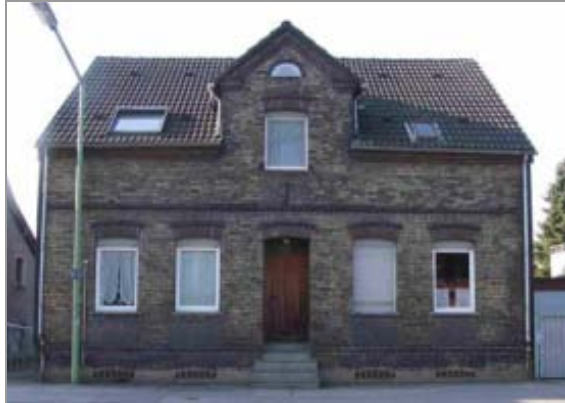
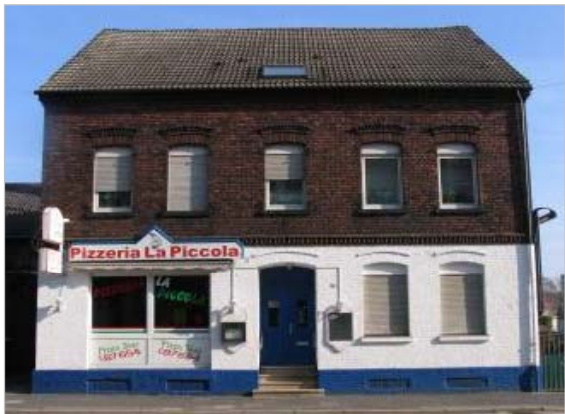
*Beide Bilder zeigen Gebäude mit überkommenen Ziegelfassaden in Massivmauerwerk im „Kreuzverband“. Für die damalige Zeit und das verwendete Material typisch sind Traufen- und Geschossgesimse mit einem Fries oder einer „Zahnleiste“. Die Fensterstürze sind mit stehender Rollschicht und vorstehender Binderschicht als Gestaltungselemente hervorgehoben.*

*Besonders auffällig ist das farblich nuancierte Ziegelmaterial, das im Zusammenspiel mit den gleichmäßigen Fugen einen zusätzlichen optischen Effekt erzeugt.*

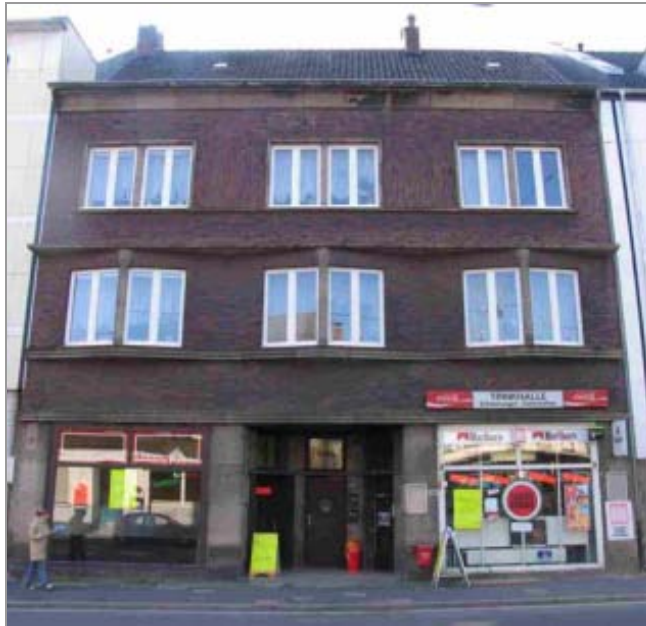
Ewaldstraße 108

Bei dem Gebäude handelt es sich um eines der wenigen für die 30er Jahre typischen Wohn- und Geschäftshäuser. Die Fassade ist im Erdgeschoss durch den axial mittigen Hauseingang und jeweils seitlich angelegte großformatige Schau- fenster sowie in den Obergeschossen mit drei symmetrisch angeordneten Fenster- paarungen gegliedert. Die Horizontalglie- derung erfolgt durch vorstehende Stock- werks-, Brüstungs- und Traufengesimse und die dreieckig, wie Erker vorkragenden Fenster, im 1. Obergeschoss.

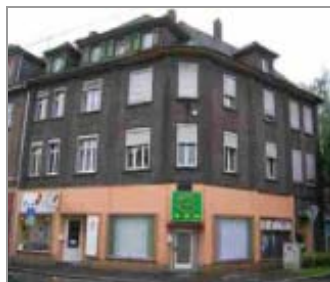
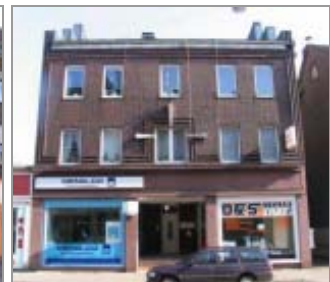
Die oben abgebildeten Fassaden zeigen zum Teil eine gemischte Bauweise mit Werkstein oder Putzflächen und in den Details die vielfältigen Möglichkeiten des Ziegelmateri- als. Dabei wurden durch die unterschiedliche Verwendung und Verarbeitung des Ziegels äußerst schmuckreiche und plastische Fassaden ausgebildet.

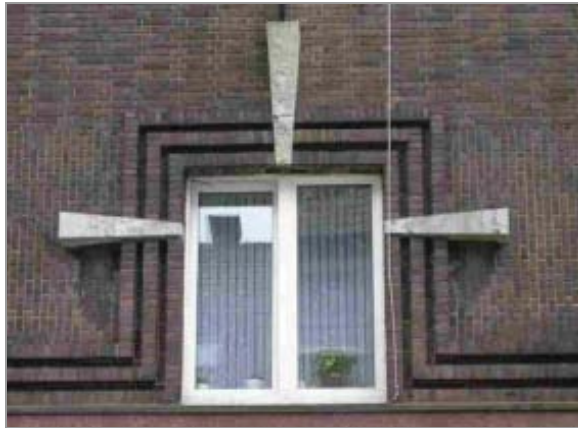
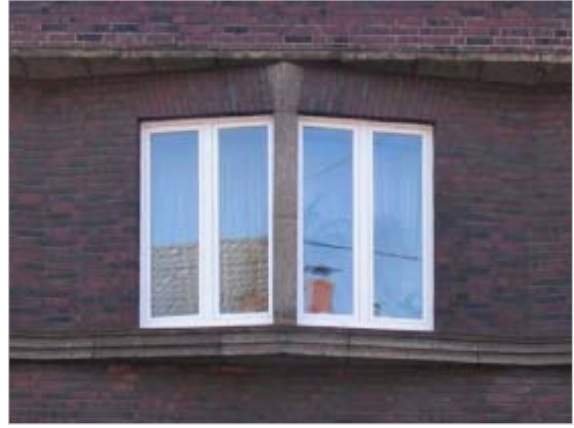
*Eine material- und handwerkstechnische Ausformung der Details ergibt in der Umsetzung die klare und gerichtete Formensprache, die schon dem Architekturstil der „Neuen Sachlichkeit“ zuzuordnen ist.*

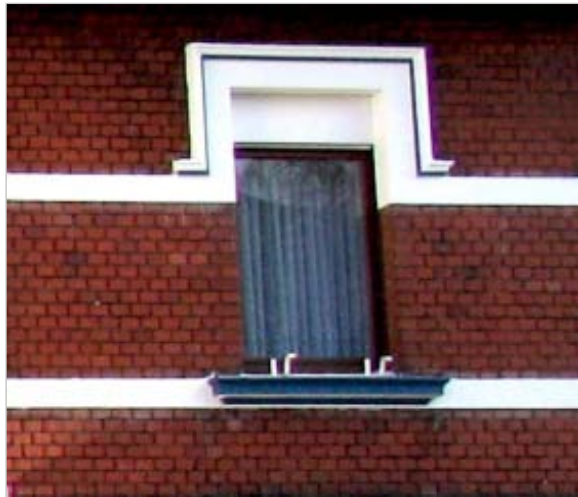
Ewaldstraße 185 Blenderverband

*„Gerade die Detailausformung im Mauerwerksbau wird mit einer besonderen Feinfühligkeit des doch sehr „grobe“ Materials präzisiert, so dass der Begriff der „Baukunst“ häufig verwendet wird.“*

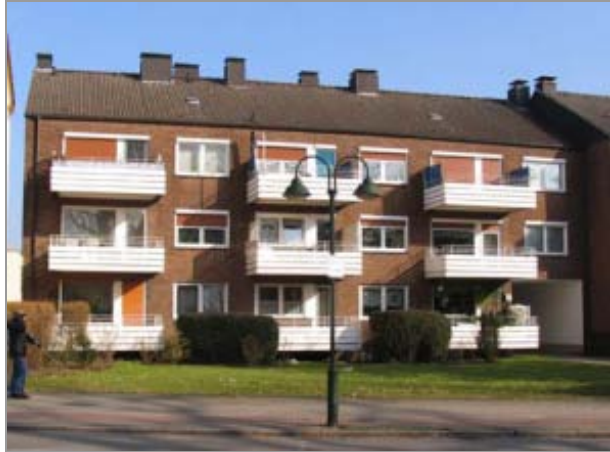
Ewaldstraße 227

*Den einfachen Gebäude- und Fassadenformen entsprechend wurde das Ziegelmaterial als reines Verblendermauerwerk verwendet.*

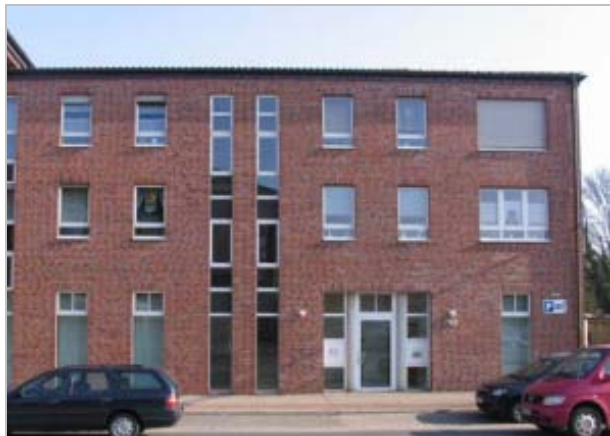
Ewaldstraße 149

*Die Fassade wird überwiegend durch die Architektur der Lochfassade bestimmt. Teilweise ist das Ziegelmaterial schon zu großformatig für die verbleibenden Wandwändflächen, wie etwa bei der mittleren, geschossübergreifenden Säule, oder zu kleinformig für die Überdeckung der großen Öffnungen. Mittels unterschiedlicher Formate oder eines weiteren Materials wären die Details gut zur Geltung gekommen.*

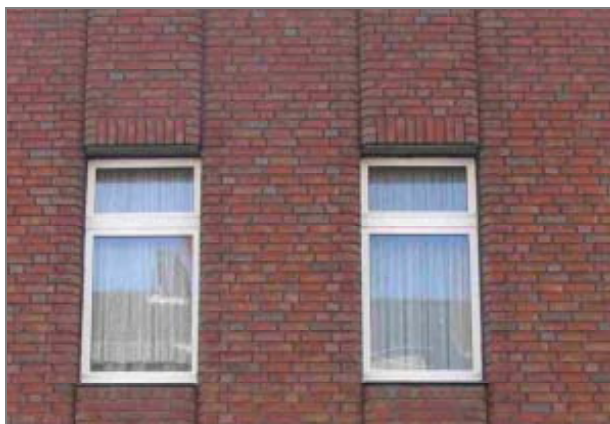
Ewaldstraße 132

*Eine Fassadengestaltung mit übermäßigem Einsatz von Formsteinen erzeugt zwar eine gewisse Plastizität, führt aber im Fenstersturzbereich zu nicht materialgerechten Details in der Ausführung. Das Material „Ziegel“ ist sichtbar nur „vorgehängt“.*

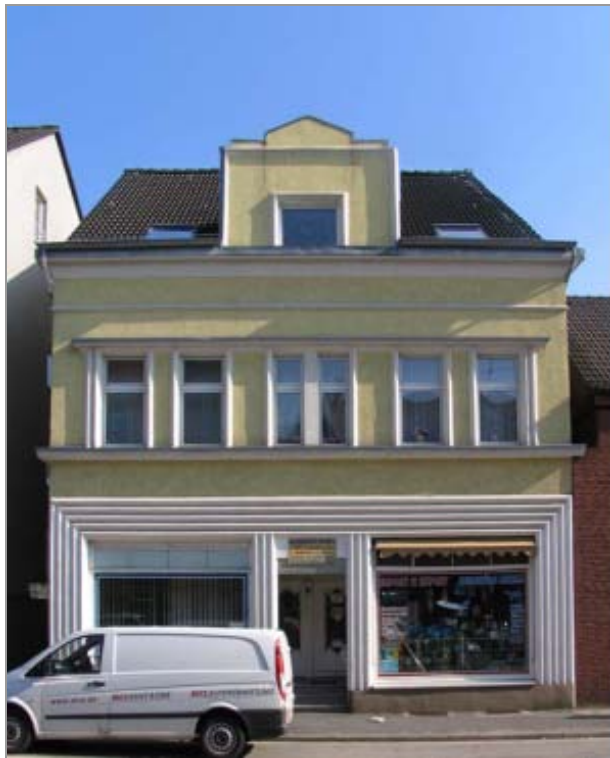
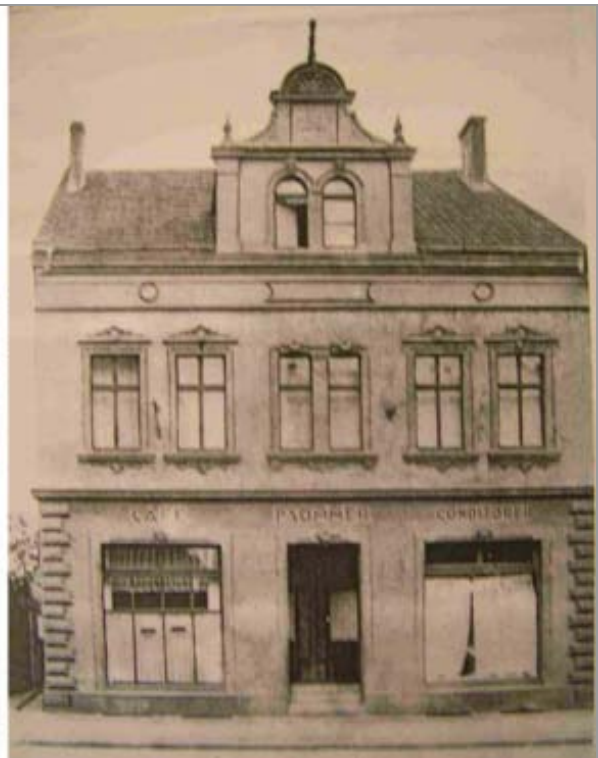
Ewaldstraße 65 (2007)

um 1920 (Stadtarchiv Herten)

*Das Gebäude Ewaldstraße 65 zeigt die bauliche Veränderung der Fassade und den Verlust an Gestaltelementen, die zur Zeit der Errichtung der Fassade abgestufte Proportionen verlieh. Die sichtlich starke Veränderung ist nicht nur auf mäßige Substanzschäden zurückzuführen, sondern auch auf die Anwendung eines anderen Architekturstils. Letztlich ist die Putzfassade bei diesem Beispiel nur ebener Untergrund für aufgesetztes Zier- und Stuckwerk.*

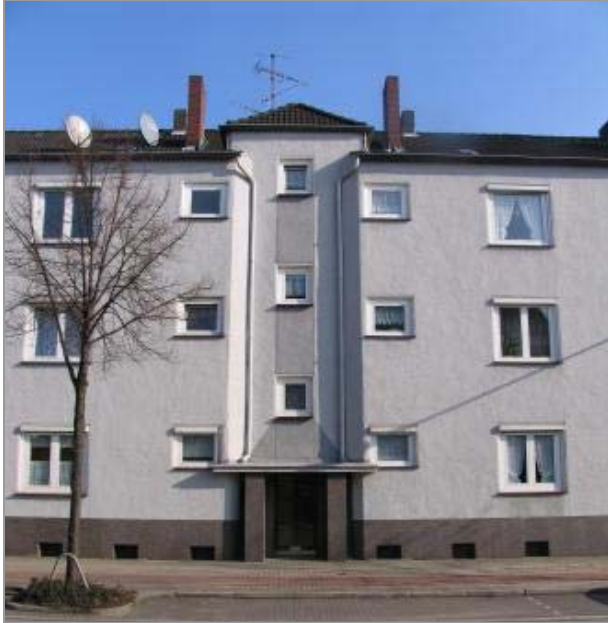
Ewaldstraße 131

*Nur die knapp an den Ecken sitzenden Fenster und die Ausgestaltung des Hauseingangs-Portals geben Hinweise auf die typischen Formen der ursprünglich steinsichtigen Fassade.*

*Durch das aufgebrachte Wärmedämm-Verbund-System ist der Architekturstil des „Backsteinbaus“ strukturlös überdeckt und zeigt in den Details unstimmige und fragwürdige Dimensionen.*

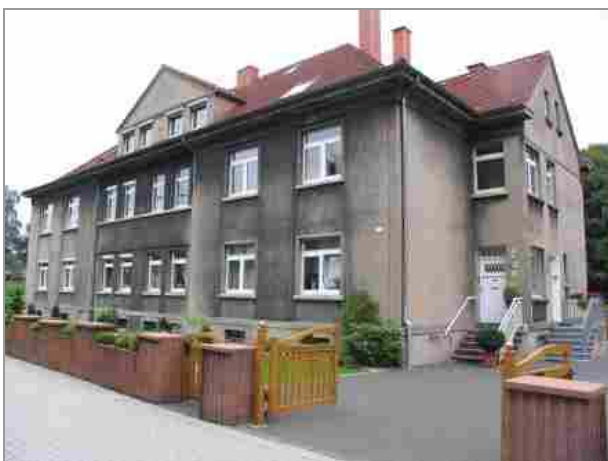
Ewaldstraße 249

*Bei dem Gebäude handelt es sich um ein typisches Wohnhaus in massiver Bauweise. Die Fassade zeigt eine klare Gliederung durch unterschiedlich differenzierte Vor- und Rücksprünge.*

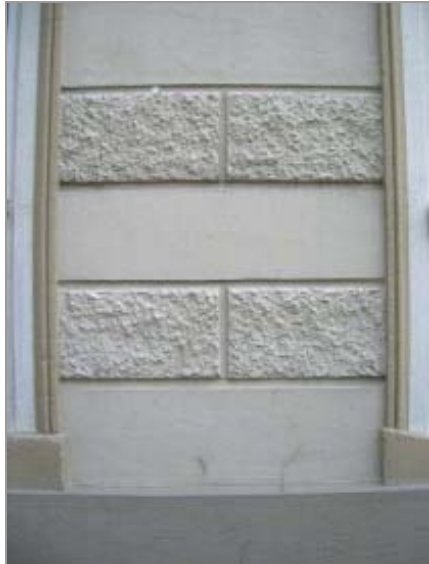
*Ewaldstraße 121*

*Gequaderter Bossenstuck  
mit Bänderungen*

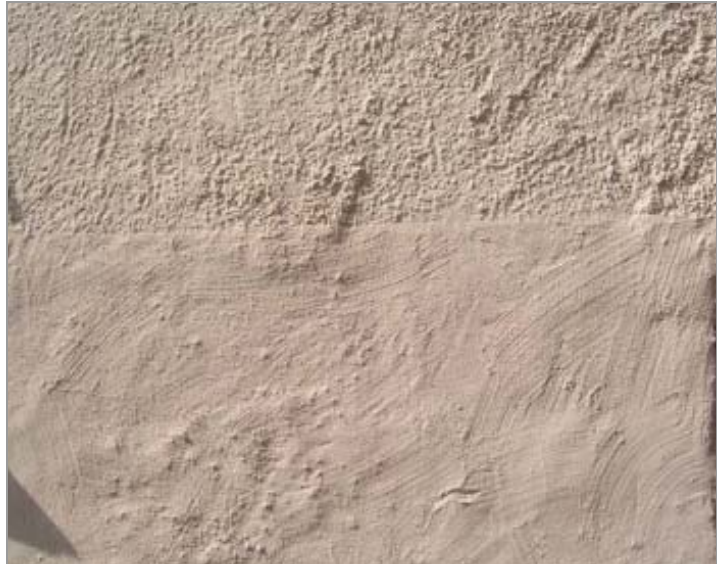
*In der oberen Hälfte recht einfach abgestrichener Putz,  
während der untere Bereich gequastet (nachgeglättet)  
wurde.*

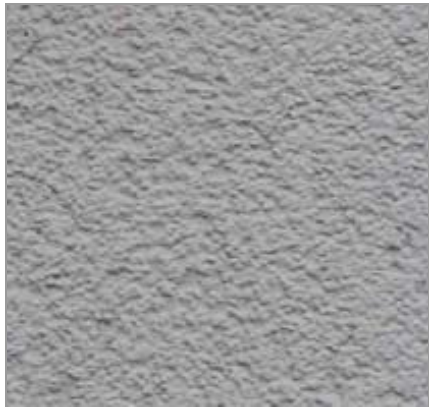
*Reibeputz (Münchner Rauputz)  
Die Zusammensetzung der Zuschlagstoffe bestimmen  
die Körnung der Oberfläche.*

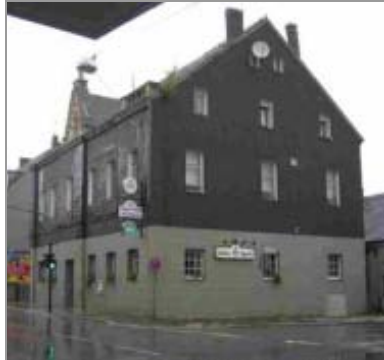
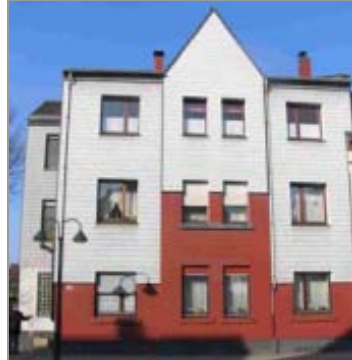
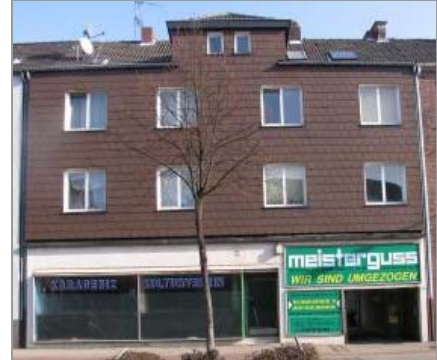
*Faserplatten sind häufig zur Sanierung schadhafter Fassaden verwendet worden, ohne jedoch Rücksicht auf die eigentliche Fassadengestaltung zu nehmen. Die Maßstäblichkeit der Plattengröße der Einzelelemente überzieht ohne Bezug zu vorhandenen Achsen und Architekturelemente die Fassaden mit einem grobmaschigen Raster.*

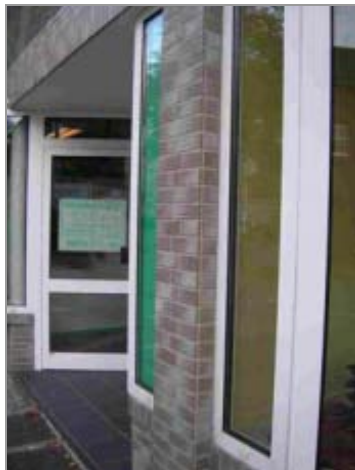
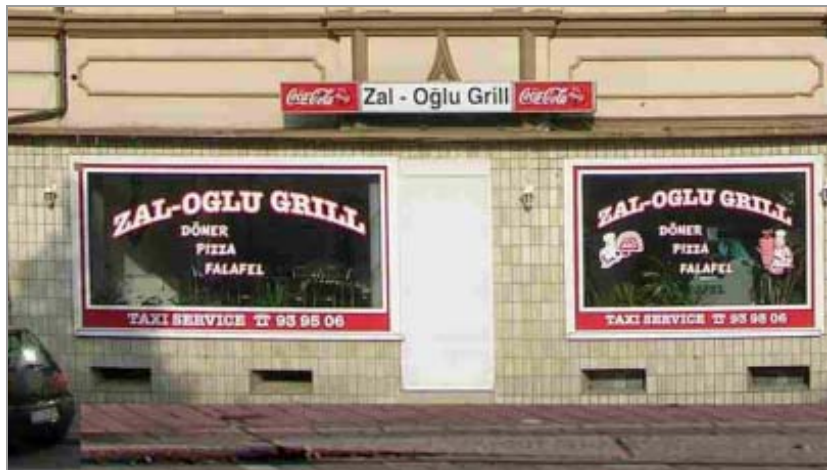
*Die Verwendung von Bodenfliesen als Wandverkleidung vor allem in den Erdgeschossen schafft zwar „pflegeleichte“ Flächen, steht jedoch in Widerspruch zum Architekturstil der Fassade und wirkt letztendlich notdürftig.*

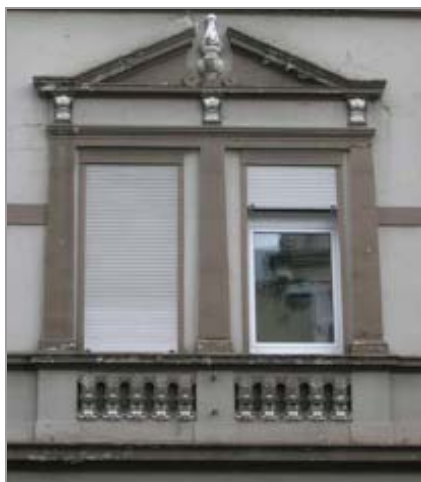
Ewaldstraße 73

*Fensterumrahmung in Form einer Ädikula, die in der Darstellung einem kleinen Haus oder Tempelchen ähnelt. Der Brüstungsbebereich ist ausgefüllt mit einer Balustraden-/Säulenreihe. Durch die „umrahmende“ Gestaltung der nebeneinander angeordneten Fensteröffnungen tritt in der Fassadenfläche ein eigenständiges Motiv auf.*

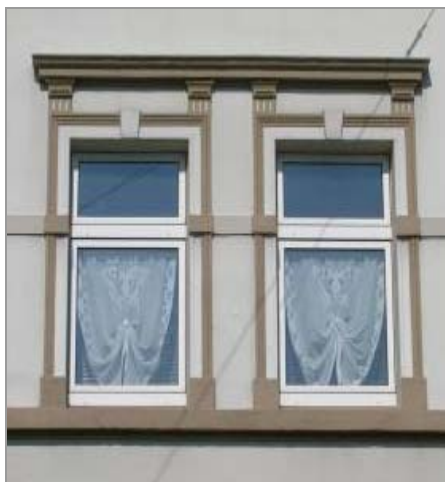
Ewaldstraße 121

*Zwei Einzelfenster als Paarung mit Sohlbank und Fensterüberdachung in der Form zusammengefasst, so dass die Öffnungen innerhalb der Fassade als ein großes Element in Erscheinung treten.*

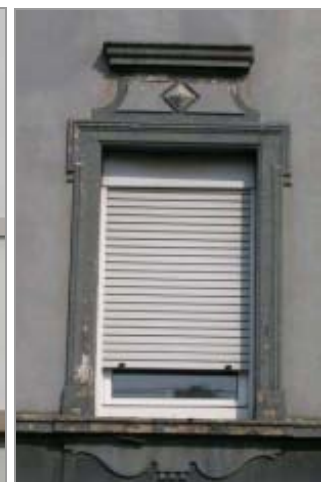
Ewaldstraße 59

*Die einfache Öffnung des Einzelfensters selbst ist durch die Umrahmung und Verdachung innerhalb der Fassade untergeordnet. Das gesamte Element bestimmt daher die Fassade.*

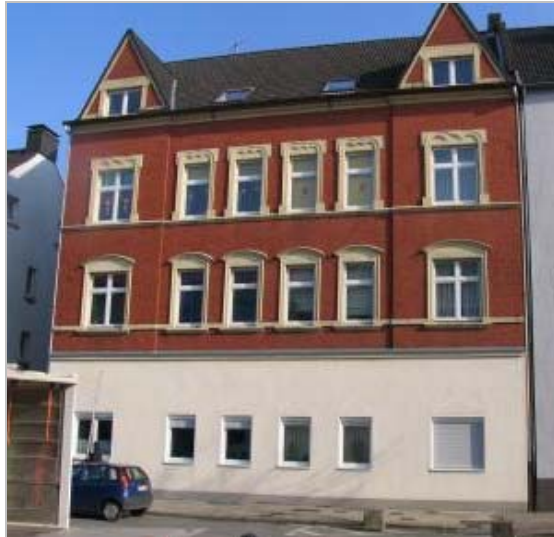
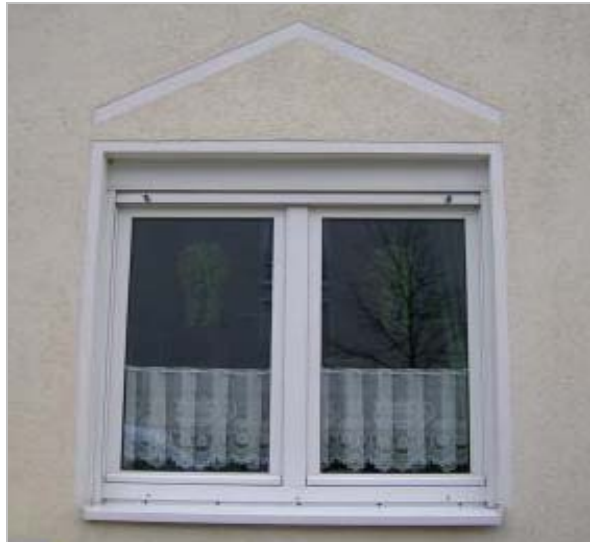
Ewaldstraße 127, Einzelfenster im EG

*Das in Putz eingelegte Band über dem Fenster im Erdgeschoss zielt darauf ab, einen Bezug zu der Architektur der Gesamtfassade herzustellen, ist aber letztlich nur Dekoration. Eine großflächigere Maßnahme erscheint für die Gestaltung der Fassade verträglicher.*

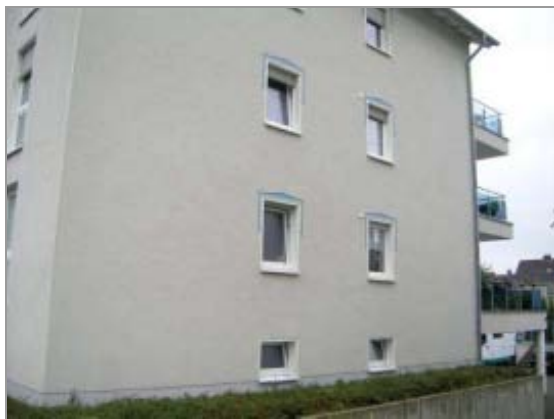
Ewaldstraße 193

*Die Fassade zeigt fremdartige, nur farblich aufgemalte Fensterumrahmungen, die zugleich einen stilistischen Bruch mit der Architektur des Gebäudes darstellen. Eine einfache Putzfasche würde reichen.*

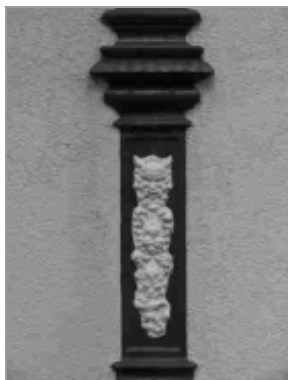
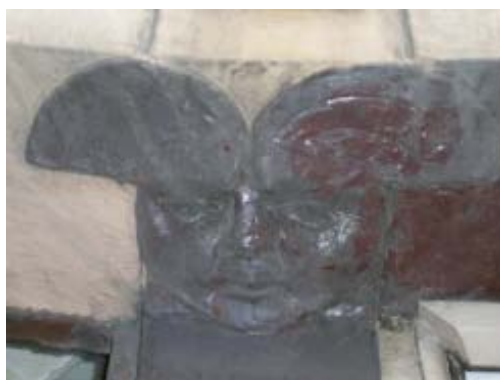
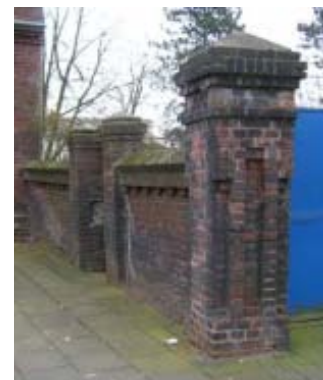
*Details sind u.a. Zeitzeugen handwerklicher Kunst, die konstruktiv Notwendiges verzieren.*

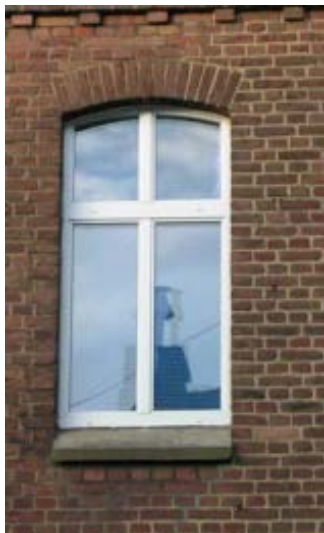
*Ewaldstraße 78*

*Äußerst knapp bemessene, kaum sichtbare Fenster-rahmen sind nicht nur gestalterisch verträglicher weil insgesamt annähernd gleiche Konstruktionsbreiten entstehen, sondern auch bauphysikalisch von Vorteil.*

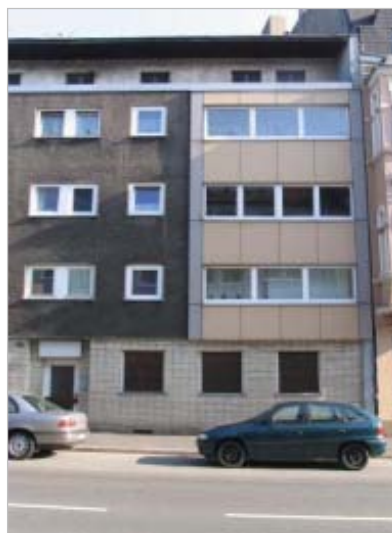
*Ewaldstraße 93*

*Die Fenster in der linken Bildseite sitzen in der Fassade bündig, zeigen das breite Rahmenprofil und unterstützen die Architektursprache der Fassade. Im rechten Teil wird durch die wechselnde senkrechte Teilung ebenfalls die Waagerechte der Öffnung hervorgehoben.*

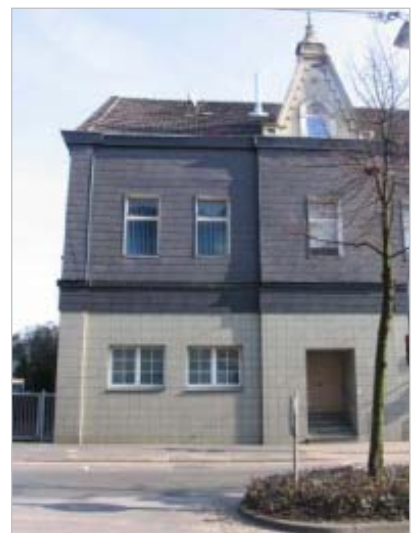
*Ewaldstraße 107*

*Fenstergrößen und -teilungen sollten innerhalb einer Fassade aus gleichen Proportionen entwickelt werden. Eine Änderung der Erdgeschossfenster würde zum Erhalt des Gestaltwertes beitragen.*

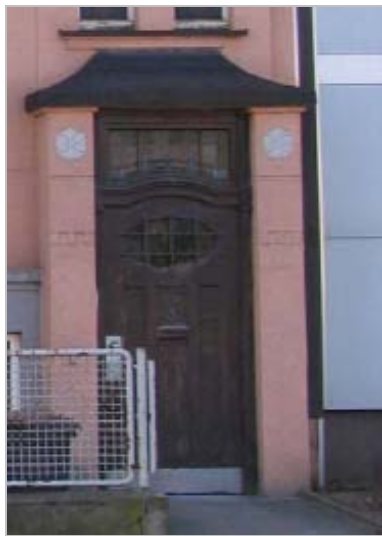
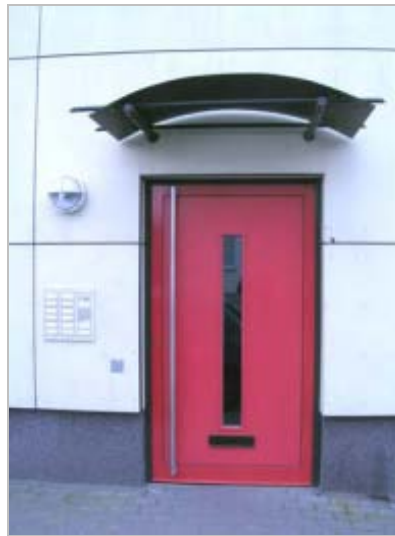
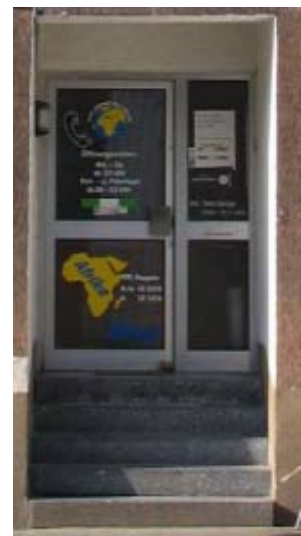
Die kleinen Bildausschnitte lassen deutlich Rückschlüsse auf die Gestaltung der Fassaden zu. Nicht nur die Ausgestaltung der Tür ist entscheidend, sondern auch die Einbindung des Zubehör wie Außenlampe, Schalteranlage, Überdach und weiterer Fassadenelemente. Aufwendige Holzarbeiten (links) oder klare Strukturen (mitte) unterstützen die einfache Grundstruktur der Haustür, die als Einzelelement im Gesamtzusammenhang mit der Architektur des Gebäudes in Einklang steht. Die „Standardware Haustür“ (rechts) nimmt weder Material noch Architekturform der Fassade auf und wirkt daher fast wie ein Provisorium ohne jegliche Gestaltqualität.

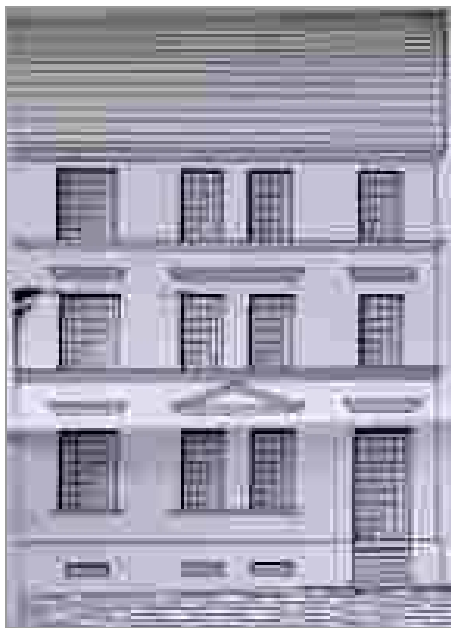
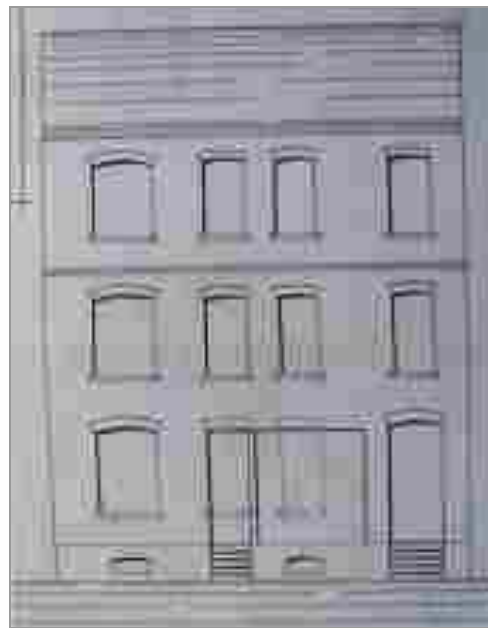
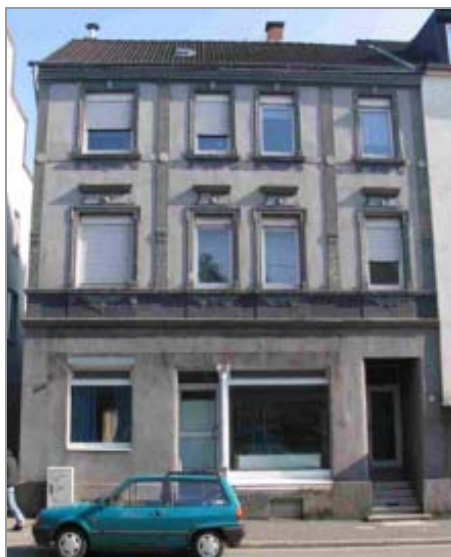
Ewaldstraße Nr. 59  
Planung 1893

Ewaldstraße Nr. 59  
Umbau 1905

Bestand 2007

*Im Rahmen von Modernisierungsarbeiten, wurden die Fenster ohne Rücksicht auf Proportion und Gliederung der Fassade ausgetauscht. Die zusätzlich notwendigen konstruktiven Eingriffe im Sturzbereich des Schaufensters verkleinerten gleichzeitig auch die Öffnungshöhe, genauso wie die Rollladenblenden innerhalb der Fensteröffnungen.*

*Letztlich hebt der glatte, flache Wandputz die Unstimmigkeit und den Bruch im Erscheinungsbild der Fassade noch hervor.*

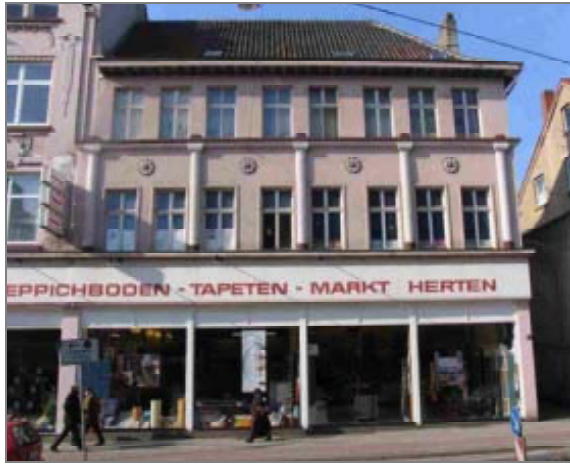
Ewaldstraße 48

*Die Pfeiler-Raster-Gliederung geht mit unterschiedlichen Elementen vertikal über die Geschosse hinweg und erzeugt eine Höhen-Staffelung der Geschosse.*

*Die flächig durchgehende Werbung ist über die gesamte Fassadenbreite zwischen Brüstungs- und Geschossgesims angeordnet und steht vor allem mit dem langgezogenen Schriftzug im Widerspruch zu der differenzierten Fassadengestaltung. Eine Werbeanlage mit Einzelelementen, die in Beziehung zu den Öffnungen stehen, wären hier der Fassade zuträglicher.*

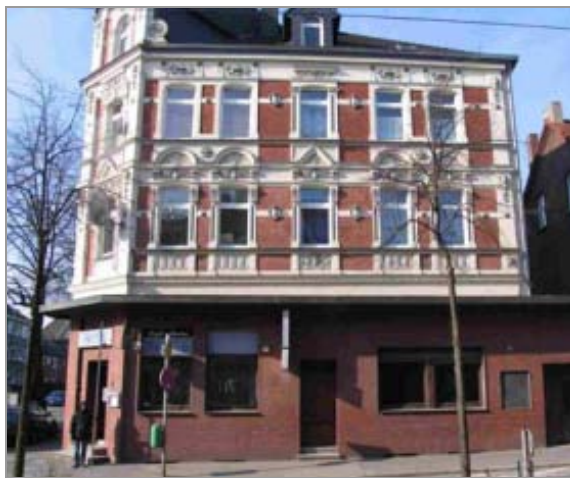
Ewaldstraße 62

*Bei diesem Gebäude stimmen zwar noch die Lage und Proportionen der mit den Obergeschossen fluchtenden Öffnungen überein, aber das verwendete Material der Erdgeschosszone sowie die hervorstehende Kragplatte zerschneiden die Einheit der Fassade und beeinträchtigen den Gestaltwert des Gebäudes erheblich.*

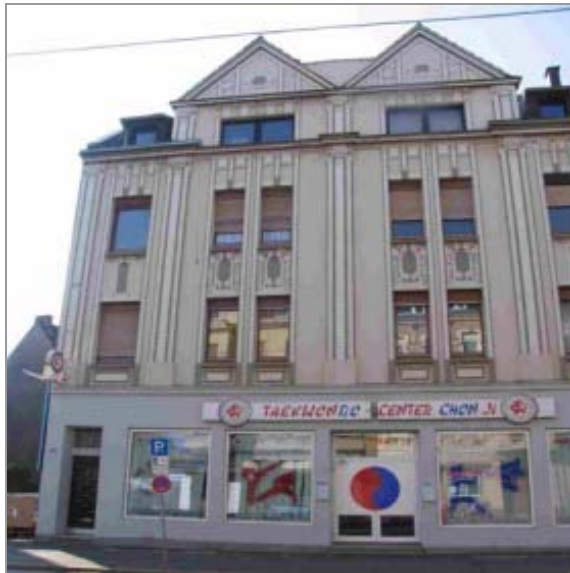
Ewaldstraße 88

*Die seitlich angeordnete Tür und die mittlere große Öffnung stehen zu Symmetrie und Axialität der Obergeschossfassade im Widerspruch.*

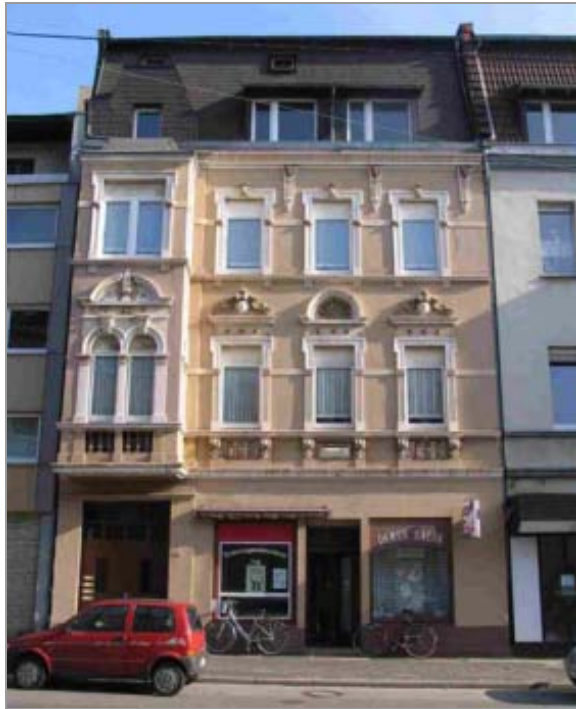
Ewaldstraße 95

*Nur wenige gut erhaltene Beispiele zeigen noch den Einklang der Fassade von Erdgeschoss und den Obergeschossen. Die Öffnungen und Teilungen der Fenster und Türen übernehmen eine einheitliche Breite und sind axial in der Fassade angeordnet. Die lastabtragenden Wandpfeiler sind durchgängig und stellen das Gebäude somit "auf die Füße".*

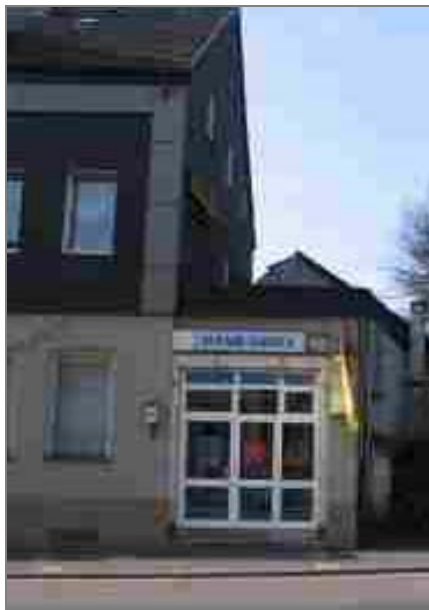
Ewaldstraße 82

Unstimmiges Verhältnis Öffnung/Konstruktion

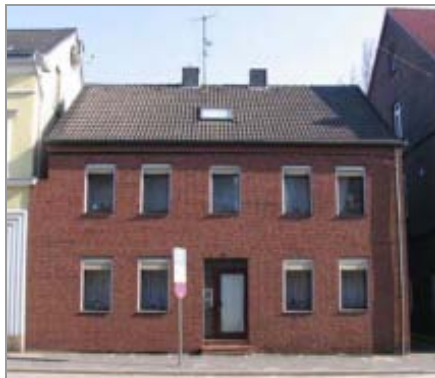
Ewaldstraße 67

*Eines der wenigen Wohnhäuser aus der Jahrhundertwende. Die vorgesetzte Mauerschale und die Erneuerung der Fenster haben die Fassade gänzlich überformt.*

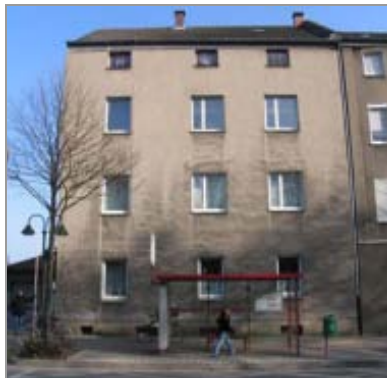
Ewaldstraße 237

*Die Entfernung sämtlicher Stuck- und Zierwerke haben der Fassade jegliche Gestaltungselemente genommen.*

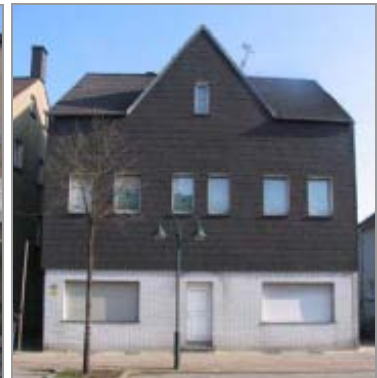
Ewaldstraße 191

*Das ursprüngliche Erscheinungsbild der Fassade ist durch die Verkleidung stark verändert. Das dunkle Obergeschoss scheint über dem hellen EG zu schweben.*

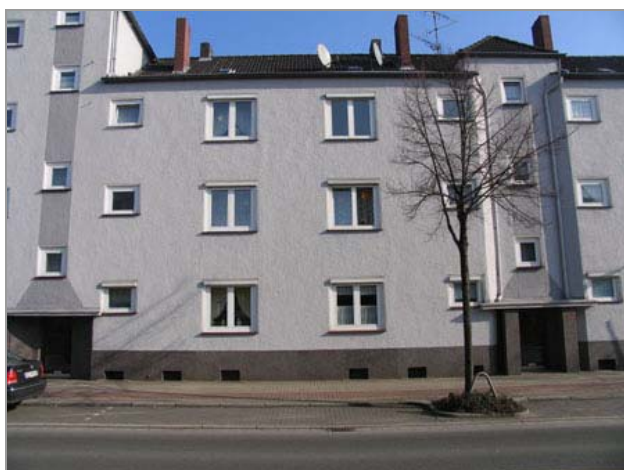
Ewaldstraße 129 – 133

*Eine Dämm-Putzfassade hat den Architekturstil der ursprünglichen Ziegelsteinfassade im Architekturstil der 30er Jahre überformt. Die senkrechte Differenzierung des Baukörpers ist noch erhalten, ergibt jedoch durch die überdeckte Struktur des Fassadenmaterials unstimmige Proportionen. Nachteilig ist ebenfalls die Ausformung der Eckfenster und die nicht mehr fluchtenden Gebäudeeinschnitte zwischen Erd- und Obergeschoss sowie die flächenbündig eingesetzten Fenster mit den überbreiten Fensterrahmen.*

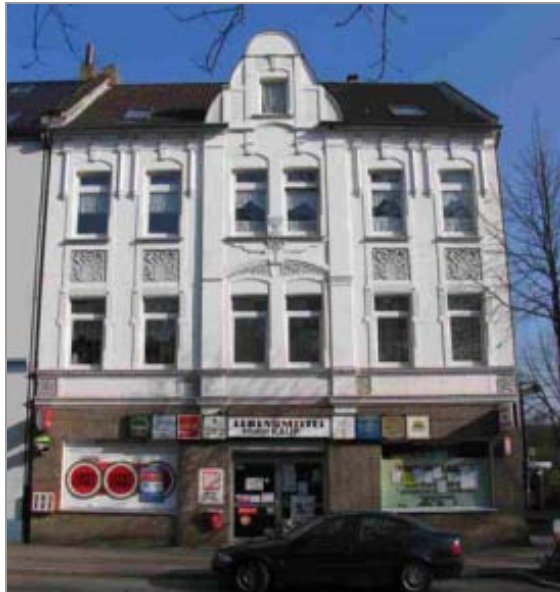
Ewaldstraße 235

*Der einfarbig deckende Anstrich des unterschiedlichen Fassadenmaterials (Ziegel und Putz) in den Obergeschossen sowie die Klinkerfassade im Erdgeschoss überdeckt und verunklart Fassadenstruktur und Gestaltwert des Gebäudes. Besonders im Erdgeschoss besteht Handlungsbedarf bezüglich der Anordnung von maßvollen Werbeanlagen und bei der Gestaltung der Schaufenster- und Türanlage.*

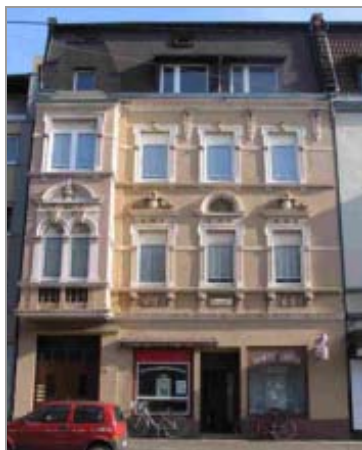
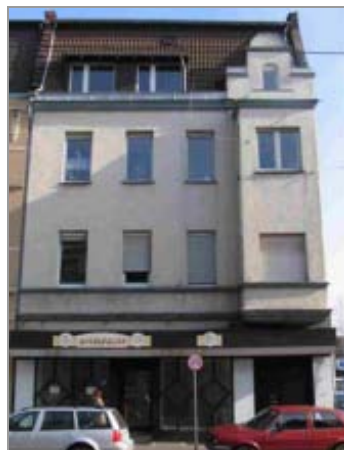
*Die um 1899 errichteten Doppelhaushälften sind aus unterschiedlichen Gründen im Bestand erhalten (links) oder stark verändert worden (rechts).*

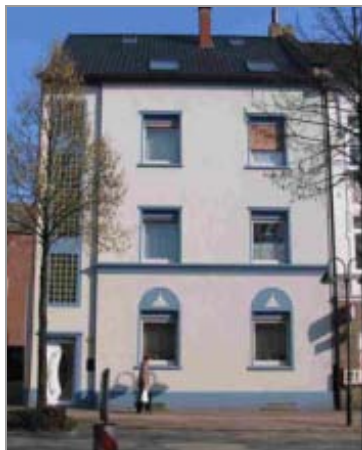
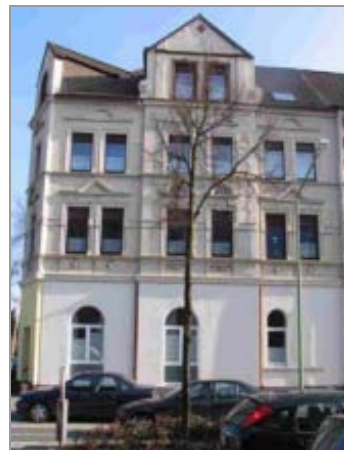
*Links:  
Einfach gestaltetes im Bestand (renoviertes) Eckgebäude, errichtet um 1920.*

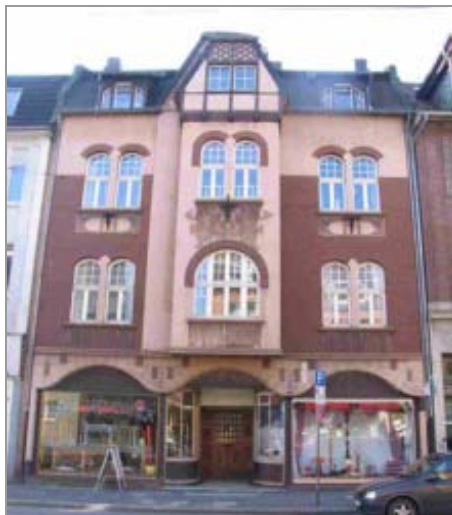
Ewaldstraße 100

*Auf den ersten Blick eine recht einfache und ohne großen Aufwand zu überarbeitende Fassade. Vielleicht reicht sogar nur eine einfache Reinigung mit einem Hochdruckgerät.*

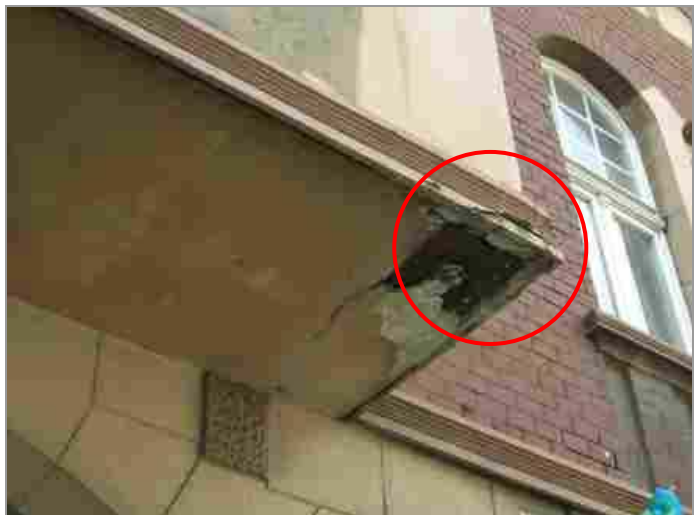
*Das Detail zeigt weitreichende Schädigungen der tragenden Konstruktion des vorspringenden Erkers. Der Sanierungsaufwand wird entsprechend umfangreicher und kostenintensiver sein, je nachdem wie weit die Konstruktion geschädigt und noch tragfähig ist.*

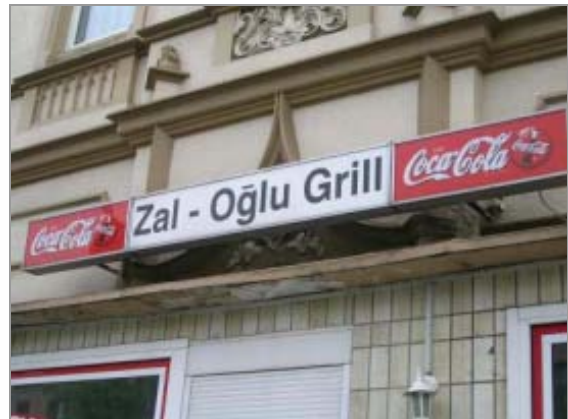
Ewaldstraße 163

Diese Werbung beinhaltet nicht nur eine unverhältnismäßige Produktwerbung und wächst somit über eine verträglichen Größe hinaus, sondern verdeckt auch ein bemerkenswertes Architekturdetail.

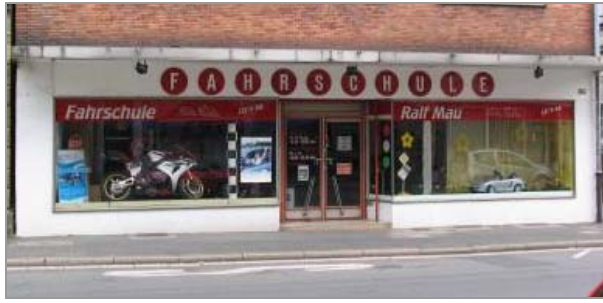
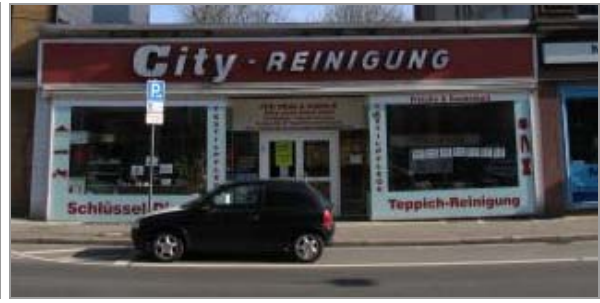
*Bereits in den 50er Jahren wurden die Erdgeschosszonen dem Architekturstil entsprechend mit wenigen oder schmalen Unterteilungen versehen, über die heute schon wieder als klassische Werbung zu bezeichnende Schriftzüge hervortreten. Letztlich entspricht die lang durchgehende Werbung der flächig gehaltenen Architekturform der Fassade.*

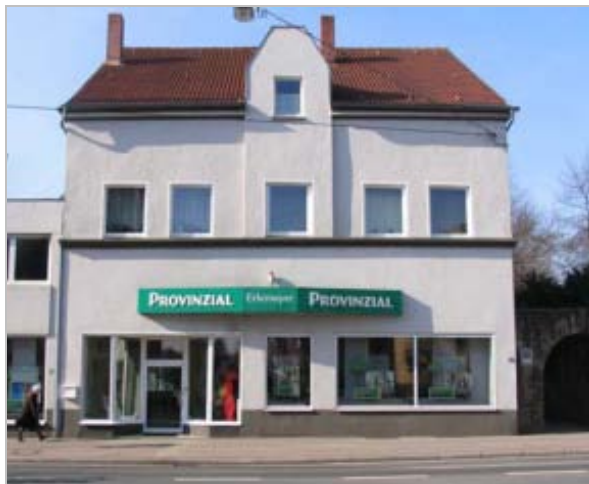
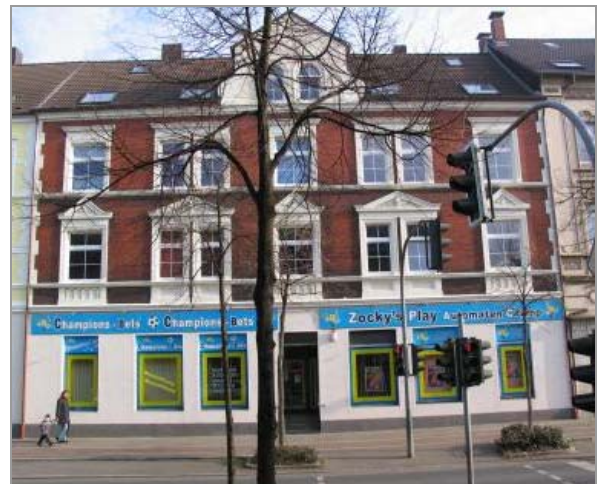
*„Überall“ zu verwendende Einheitswerbung von Produkten nach firmen- oder produkteigenem Corporate Design, jedoch ohne direkten Bezug zur Örtlichkeit des Geschäftes, der Fassadenstruktur und Gebäude-Proportionen.*

*Bänderwerbung teilt die Fassade nachteilig in ein Erdgeschoss und die darüber befindlichen Obergeschosse. Weder Architektur noch Massstab sind gewahrt. Die kontrastierende, unpassende Farbe verstärkt die Zerteilung der Fassade.*

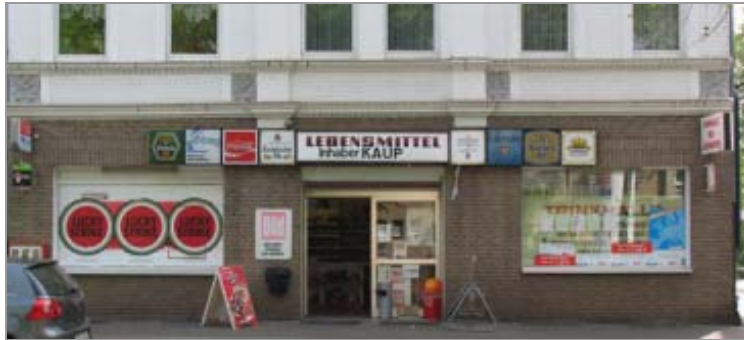
Ewaldstraße 253

*Durch eine Auseinandersetzung über Anzahl, Größe und Gestaltung von Werbeanlagen lässt sich erreichen, dass diese die Architektur des Hauses stärker wieder zur Geltung kommen lässt. Die Werbeanlage ist Bestandteil des Hauses und nicht umgekehrt!*

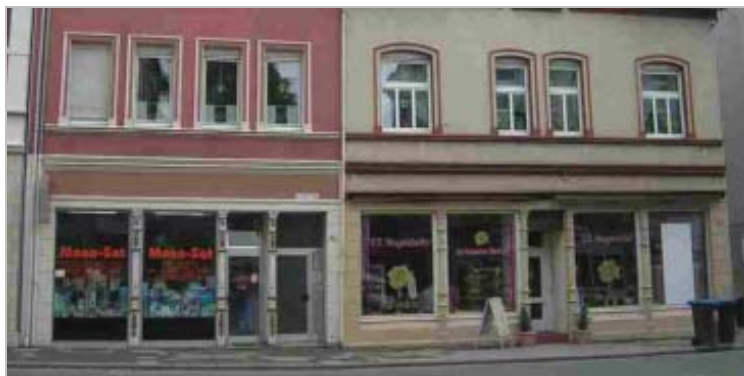
Ewaldstraße 69-71

*Handel kommt zweifellos ohne Werbung nicht aus. Der behutsame Einsatz mit zurückhaltenden Mitteln zeigt manchmal mehr Wirkung. Die Auslage im Fenster ist die Werbung, nicht allein eine schreiende Reklame.*

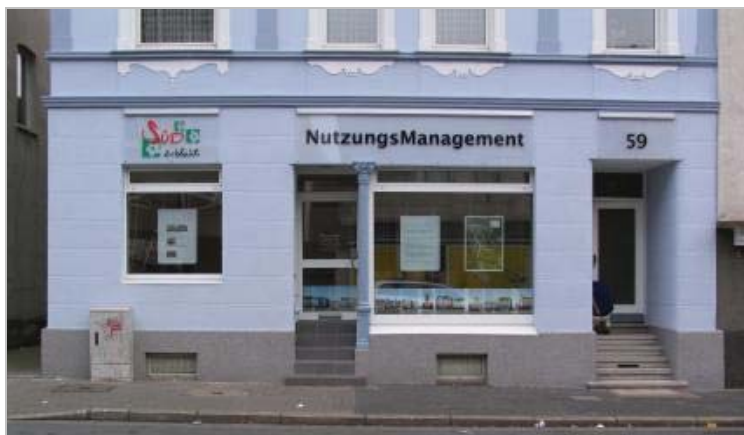
Ewaldstraße 59

*Eine maßvoll gegliederte Werbeanlage mit zurückhaltenden Mitteln lässt die Fassade in deren Wirkung weiterhin zur Geltung kommen. Die einzelnen „Mitteilungen“ sind in Lage und Größe auf die Öffnungen abgestimmt.*

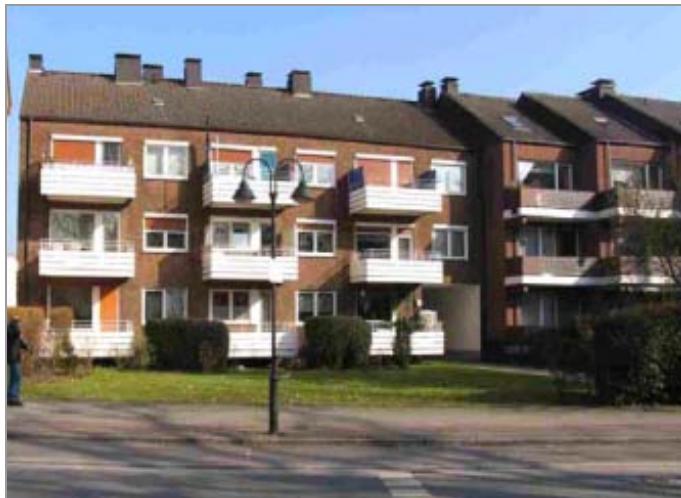
Ewaldstraße 227 - 231

*Die fehlende Eingrünung oder Freiflächengestaltung vor der zurückliegenden Bebauung hebt die räumliche Grenze zwischen Straßenfläche und privater Fläche auf und führt zu unattraktiven, nicht zu definierenden Situationen.*
