# Stadtumbau Herten-Süd

**Ewaldstraße: Gestaltwerte und  
Gestaltungspotentiale einer  
Wohn- und Geschäftsstraße  
im Ruhrgebiet**

Erläuterungsbericht

Verfasser: Landschaftsverband Westfalen-Lippe

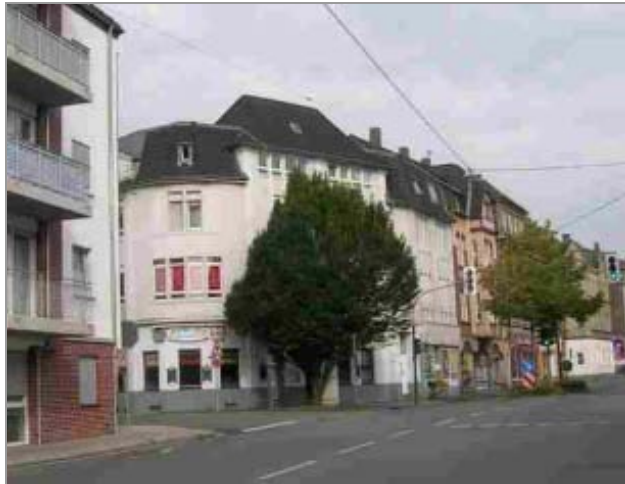
*Freifläche Einmündungsbereich Sedanstraße / Schmale Straße*

*Die Pflanzung einer Säulen-Hainbuche verstellt in ihrer mittlerweile erreichten Ausformung und Größe die Gebäudearchitektur, obwohl gerade hierdurch eine markante Stelle innerhalb des Straßenraumes geprägt wird.*

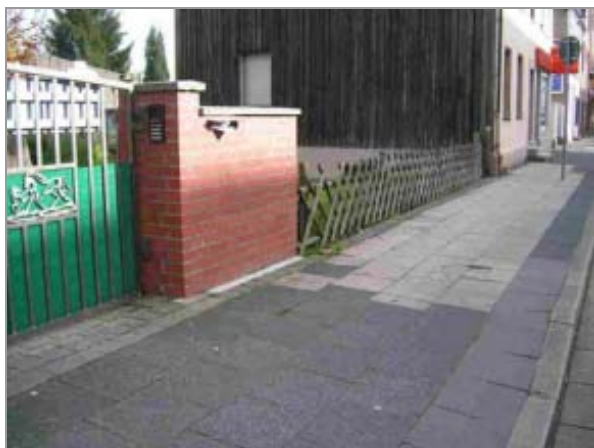
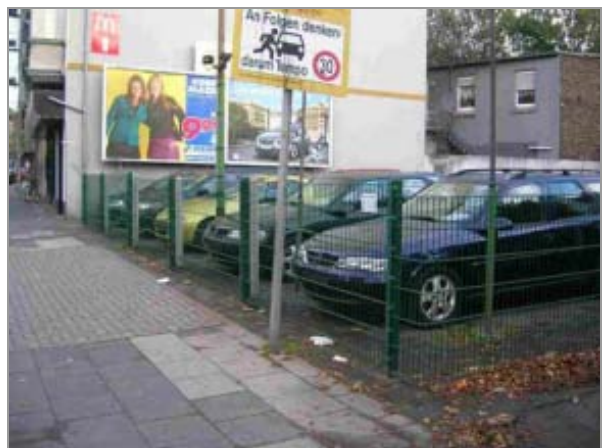
*Nur wenige „Baulücken“ sind durch etwaige Abtrennungen in Form von Mauern oder Zäunen zu den Gehwegen abgegrenzt. Meist sind es einfache Metall- oder Holzzäune, die nur dem reinen Zweck dienen und ohne weitere Gestaltungsansprüche die „Lücken“ füllen.*

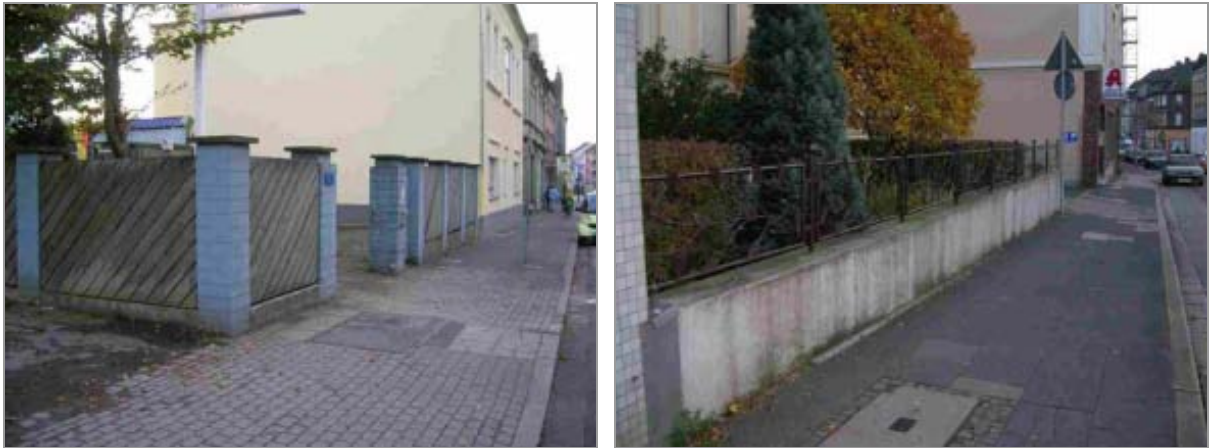
*Die beiden Beispiele zeigen, dass mit einfachen Mitteln eine Gestaltung ermöglicht werden kann. Massive, als Einzelelemente gestaltete Einfriedungen oder auch die Anlage von Eingrünungen helfen, das Straßenbild aufzulockern und dennoch eine raumbildende Wirkung zu erzielen.*

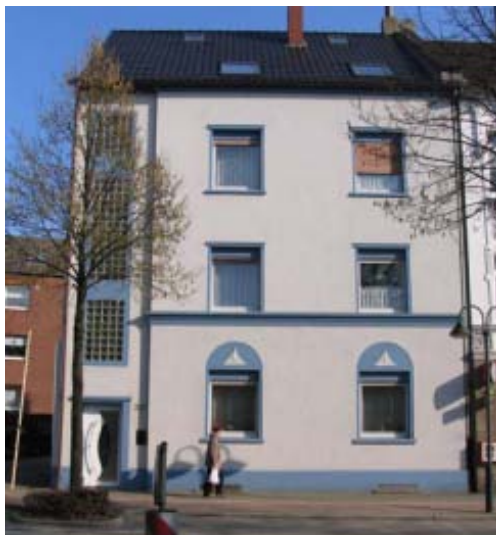
*Ewaldstraße 233*

*Hoher Flächenanteil mit wenigen verschiedenen Öffnungen und Gliederungselementen.*

Der gleiche Farbton würde bei den oben gezeigten Gebäuden unterschiedliche Wirkungen (Dominanz/Einfügung) in der städtebaulichen Abfolge des Straßenbildes erzeugen. Hinzu kommt, dass bei der rechten Fassade die Licht- und Schattenwirkung des Mittelrisalits und der Gesimsbänder eigentlich nur mit recht hellen Farbtönen erhalten werden kann.

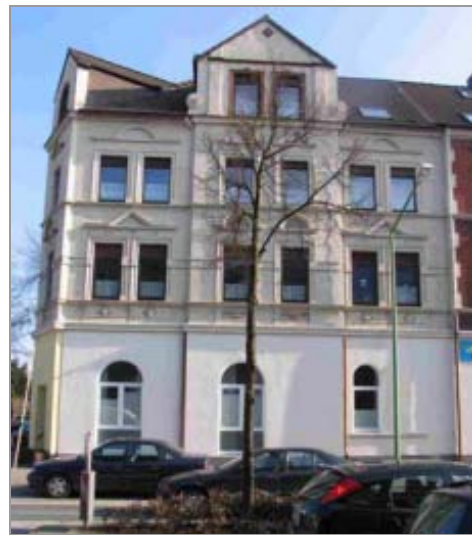
*Ewaldstraße 159*

*Geringer Flächenanteil mit zahlreichen Öffnungen sowie vielfältigen verschiedenen Gliederungselementen.*

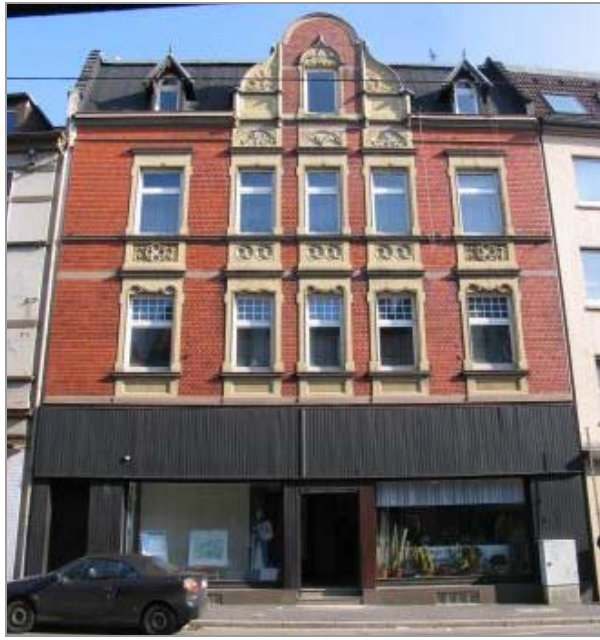
Ewaldstraße 75

*In den Obergeschossen harmonisiert die gelb-beige Umrahmung gut mit der Ziegelfassadenfläche. Unverträglich wirkt der Farbkontrast zwischen Erd- und Obergeschoss. Bei der Wahrnehmung der Fassade werden somit auch die unterschiedlichen Materialien durch die kontrastierenden Farben besonders hervorgehoben. Die Putzornamente ergeben somit ein eigenes „aufgesetztes Fassadenbild“.*

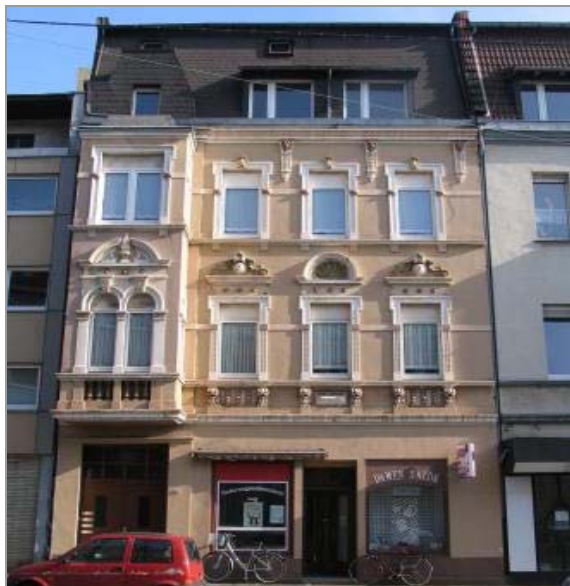
Ewaldstraße 95

*Der geringe farbliche Kontrast zwischen Wandfläche und stark hervortretenden Ornamenten hebt mehr die Plastizität der Fassade mit der Licht- und Schattenwirkung hervor.*

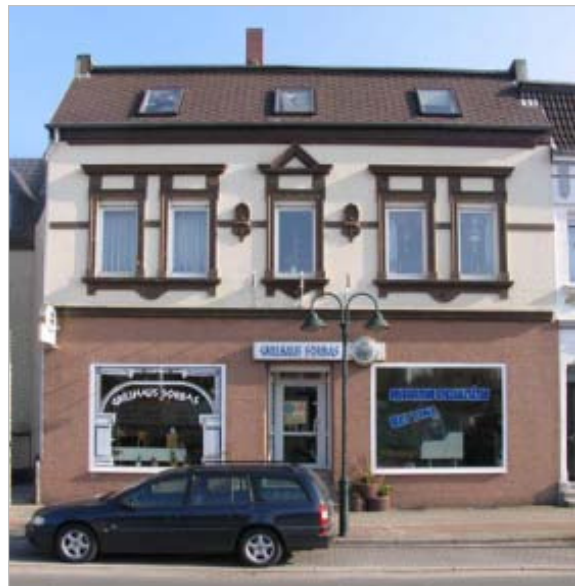
Ewaldstraße 181

*Die dunkelfarbige Umrahmung der Fenster auf hellem Untergrund hebt die Ornamente in der farblichen Wirkung so stark hervor, dass diese eine massige „Schwere“ wie hervortretende Erker erhalten.*

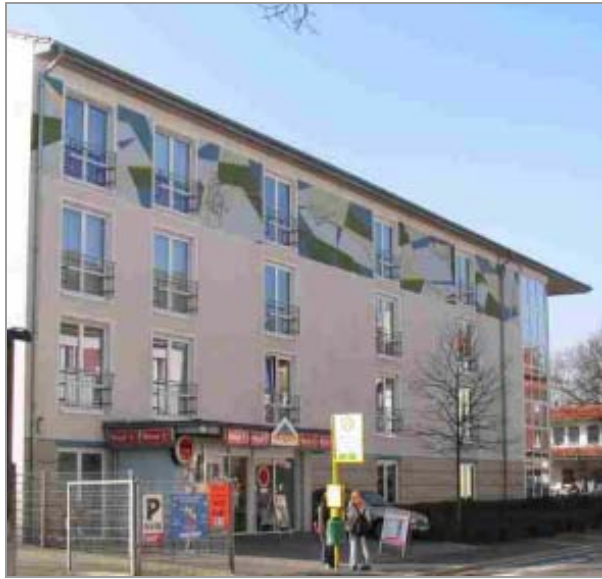
Ewaldstraße 124

*Fassadenanstriche mit Piktogrammen oder sonstigen Motiven können künstlerisch wertvoll, aber dem Gebäude und der Architektur nicht unbedingt angemessen sein.*

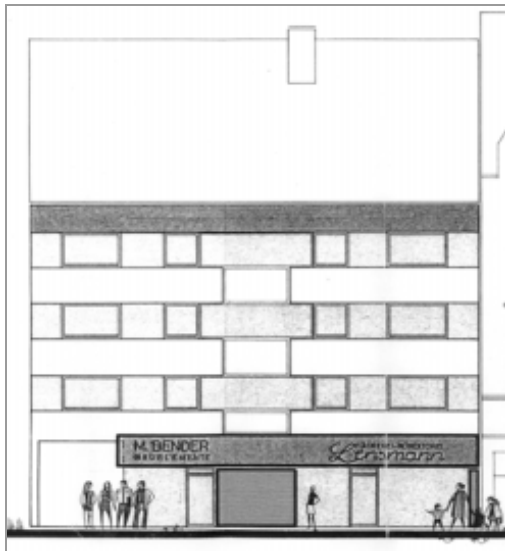
Entwurf 1982

Der Zeit entsprechend zeigt die damalige Planung eine eindeutig horizontale Gliederung der Fassade sowohl durch einen beabsichtigten Materialwechsel zwischen Fenster- und Brüstungselementen als auch durch den zusätzlich stark ausgeprägten Traufenbereich und die mächtige „Schürze“ im Sturzbereich des Erdgeschosses, die auch als Werbefläche voraesehen war.

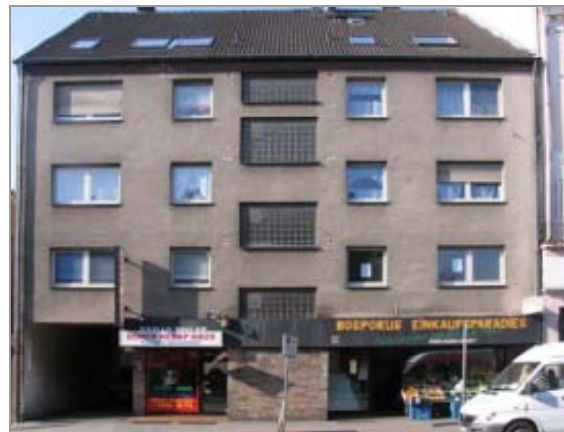
Bestand 2007

Die Fassadengestaltung beschränkt sich auf eine axiale und symmetrische Anordnung der Fensteröffnungen mit dem Grundelement annähernd des Quadrates und einem einfachen naturbelassenem Putz. Die mittlerweile dunklen Glasbausteine der Treppenhausfenster und die mächtige „Schürze“ im Sturzbereich des Erdgeschosses wirken sehr massiv und bewirken ein sehr bedrückend schlichtes Erscheinungsbild.

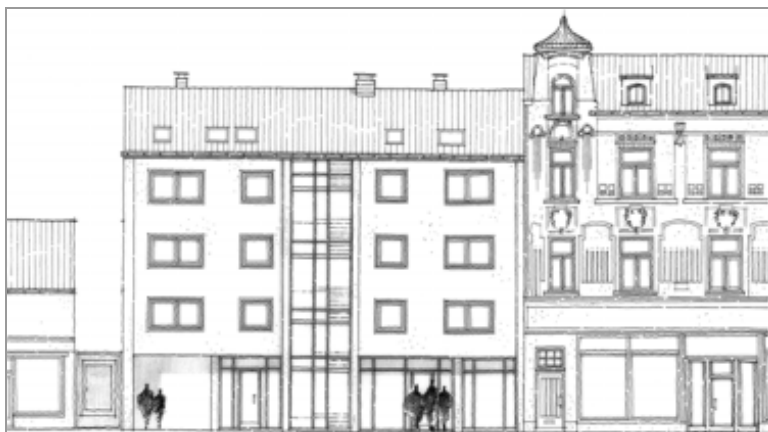
Ewaldstraße 52

*Vorschlag Fassadengliederung:*  
Eine den Gebäudeproportionen entsprechende Gliederung der Fassade dient der nachhaltigen Gestaltung des Gebäudes ohne den ursprünglichen Architekturstil wesentlich zu überformen.

In einer Entwurfsskizze wurde eine entsprechende senkrechte Gliederung der Fassade durch ein Herausstellen des mittleren Treppenhauses als Stahl- und Glaskonstruktion dargestellt. Weiterhin sollte das Erdgeschoss durch Wegnahme der massiven Blechverkleidung im Sturzbereich sichtlich erhöht und die Durchfahrtsöffnung von der Schaufensteranlage durch eine in die vordere Fassadenebene vorgezogene Wandscheibe getrennt werden.

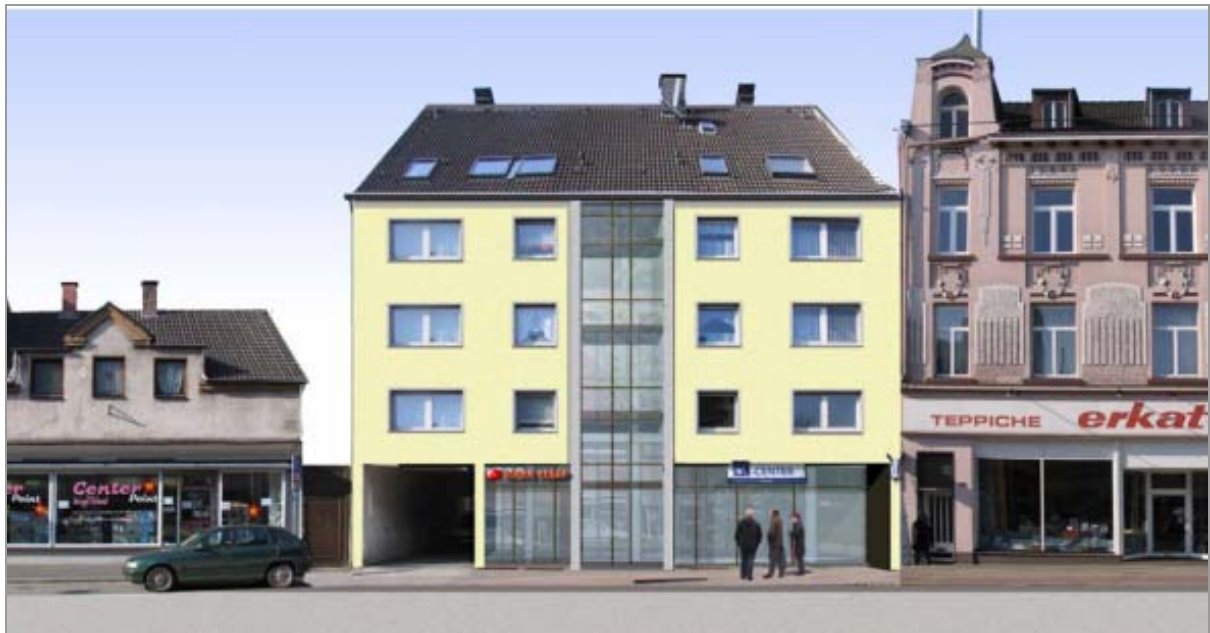
Ewaldstraße Nr. 52

Bei der Farbwahl ist zu beachten, dass es zu allen Zeiten einfach gestaltete oder nur naturfarben verputzte Gebäude in der Ewaldstraße gegeben hat, welche die Vielfalt des Straßensbildes nachhaltig stützen. Die Gliederung der Fassadenebene durch das Treppenhaus führt zu einer Licht- und Schattenwirkung, die letztlich durch einen hellen Farbton aus der Reihe der Gelb-Töne unterstützt werden soll. Für das Traufengesims, die senkrechten Treppenhauswände, Fensterfaschen und die Rahmen der Schaufensteranlage im Erdgeschoss, wurde ein heller Grau-Ton vorgeschlagen.

Farbvorschlag

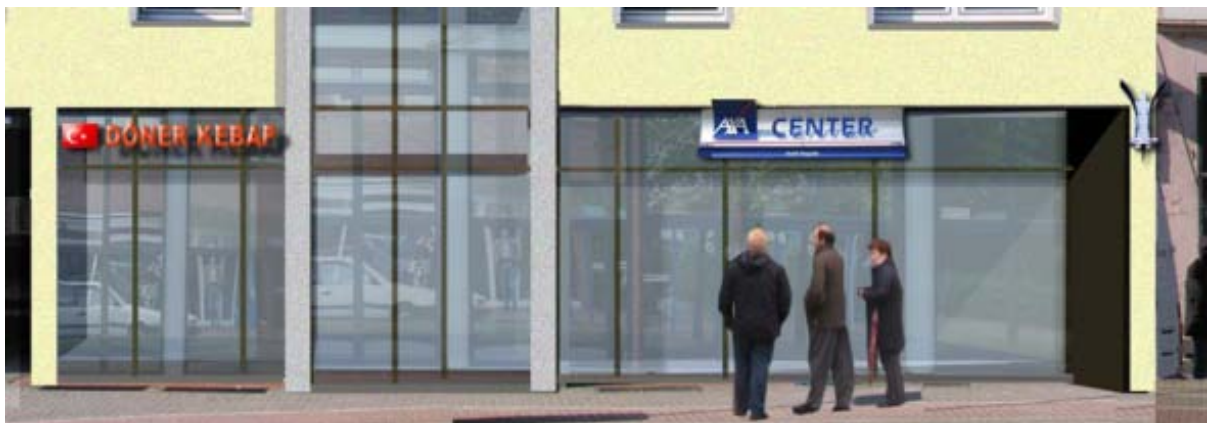
Fassadenausschnitt Ewaldstraße Nr. 52

Im Zusammenhang mit den Sanierungsmaßnahmen wurde besonders auf eine zu der Fassade gestalterisch abgestimmte Werbeanlage geachtet, für die in dem unten vergrößerten Fassadenausschnitt ein Vorschlag dargestellt ist.

Vorschlag zur möglichen Gestaltung und Größe der Werbeanlagen

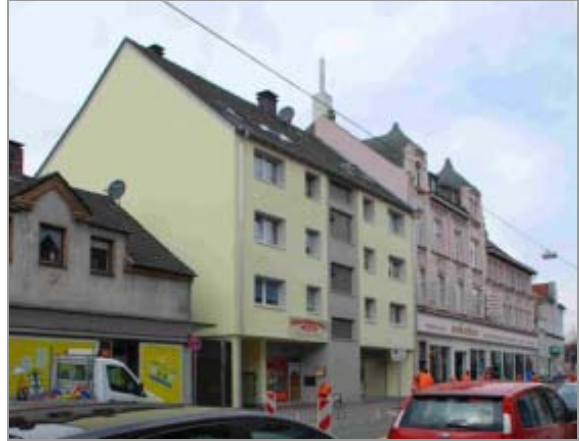
*Bestand 2008*

Aus Kostengründen wurde von dem neuen Treppenhaus-Element Abstand genommen, aber weiterhin an der vertikalen Gliederung und dem Hervorheben dieses Fassadenbereiches festgehalten. Hierzu erfolgte in der Breite des Treppenhauses eine in der Stärke geringere aber höherwertige Dämmung, so dass in der Fassadenebene dieser Bereich zurücksteht. Mit der grauen Farbgebung wurde der doch erhebliche Kontrast zwischen verbleibendem Glasbausteinfenster und den hellen Wandflächen aufgefangen.

Auf Grund der städtebaulichen Situation, der Wirkung des Gebäudes im Straßenraum und der ablesbaren historischen Entwicklung der Wohn- und Geschäftsstraße, Ewaldstraße, erfolgte durch die Sanierungsmaßnahme eine gestalterische Aufwertung der Fassade besonders im Nebeneinander mit der vorhandenen Bebauung.

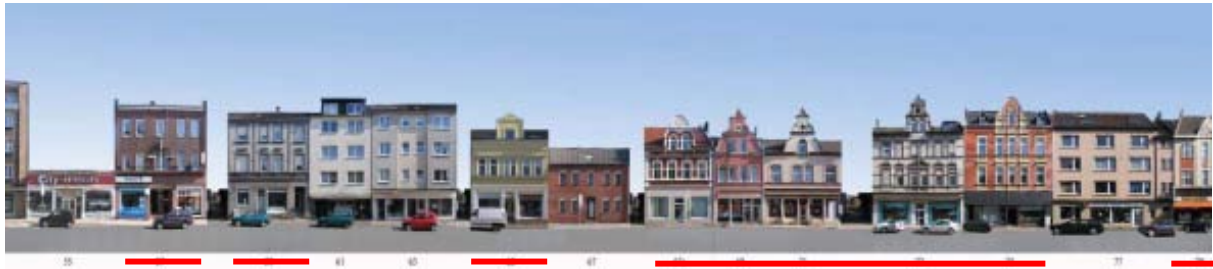
*Die Fassadenabwicklung (Ewaldstraße Nr. 55-79) zeigt die Gebäude aus der Jahrhundertwende (rot unterstrichen), die in Maßstab, Struktur und Gestalt das Erscheinungsbild des Straßenzuges bestimmen. Augenscheinlich wird auch die vielfältige Farbgebung der Fassaden in der Umgebung, die mit der gegenüberliegenden Straßenseite die Wahrnehmung des Raumes beeinflusst.*

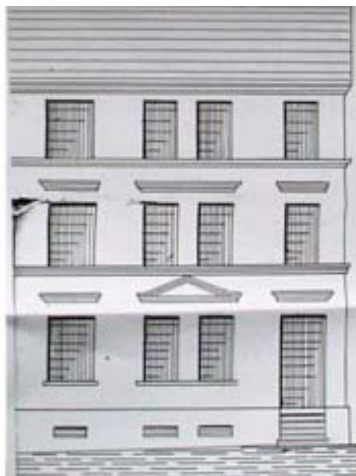
Ursprüngliche Planung 1893

Im ursprünglichen Zustand der Errichtung des Gebäudes um 1893 sind lediglich in den Obergeschossen die zeittypisch historisierenden Gestaltelemente der Traufen- und Gurtgesimse, die pilasterartigen senkrechten Wandpfeiler und die Fensterumrahmungen mit typischer Ornamentik in Stuck erhalten. Das Erdgeschoss entsprach bis 1905 in der Fassadengestaltung den Obergeschossen, wurde aber im Rahmen eines rückwärtigen Anbaus um eine Bäckerei und folgender Einrichtung eines kleinen Cafes, mit einer Schaufensteranlage und separatem Zugang umgebaut. Verschiedene Nutzungsänderungen des Erdgeschosses sowie Fassadensanierungen haben zu dem heutigen Buntsteinputz in diesem Bereich geführt. Ebenso sind die großformatigen, ungeteilten Kunststoffenster mit Rollläden auf Erneuerungen in den 1990er Jahren zurückzuführen.

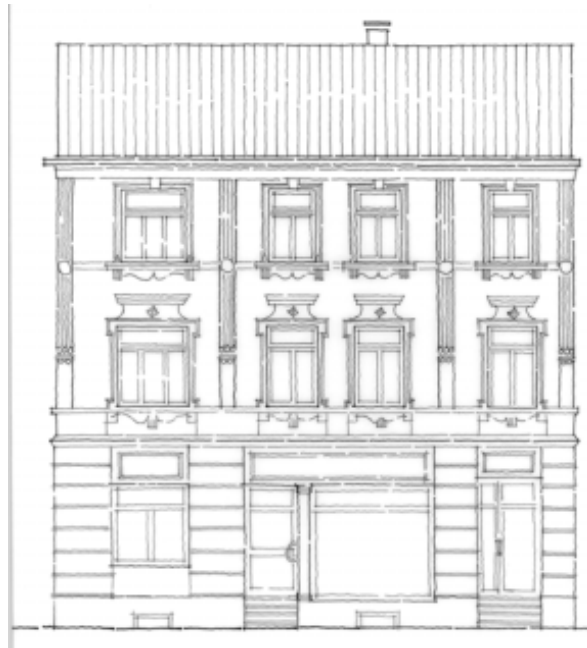
Beratungsskizze zur Gestaltung der Erdgeschossfassade

*Die Öffnungen werden in ihrer Größe belassen und der Buntsteinputz entfernt. Der ca. 1m hohe Sockel ist durchgängig flächig zu erhalten und bildet mit einem kleinen Vorsprung die Basis des Gebäudes.*

*Die Fläche zwischen Sockel und Gurtgesims EG/OG erhält einen neuen Verputz („Quaderbildung“), alternativ eine Fassadenverkleidung mit einem gut sichtbar ausgebildeten waagerechten Fugenbild von großformatigen Einzelelementen. Diese Ausführung hebt die bestehenden vertikalen Mauerpfeiler hervor. In den jeweiligen Sturzbereichen der Fenster und Türen verbleiben zurückliegende Flächen, die für eine dem Gebäude maßstäblich anzupassende Werbung zur Verfügung stehen.*

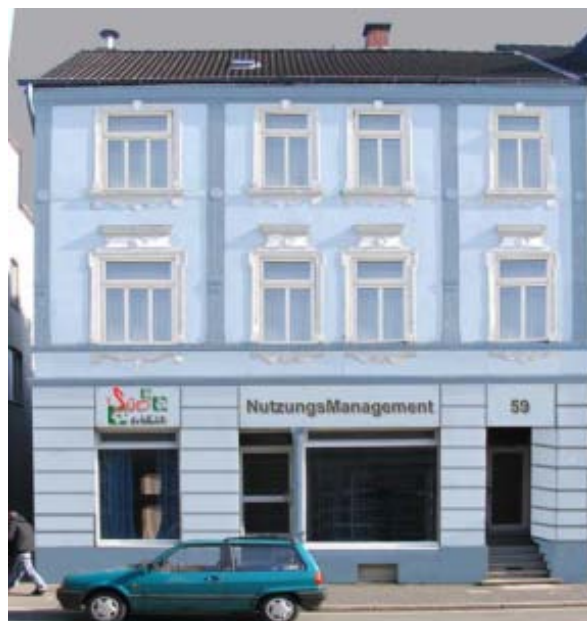
Für die farbige Gestaltung der Fassade wurde empfohlen, dass die vorgefundene Gliederung des Gebäudes (Sockel, Stützen, Gesimse) und die Gestaltungselemente der Fensterrahmen differenziert abgesetzt oder hervorgehoben werden. Den statisch tragenden Elementen wie Sockel, Säulen und Gesimse sind dabei die dunkleren Farbtöne vorbehalten. Die Farbgebung wurde unter Berücksichtigung der vorhandenen Situation und Umgebung – Farbplan – aus dem Architekturstil der Fassade abgeleitet. In Abstimmung mit den andersfarbigen Fassaden in der direkten Nachbarschaft wurde der Grundfarbton blau gewählt als mögliche frühere Farbgebung eines typischen Wohn- und Geschäftshauses um die Jahrhundertwende. Dadurch wird das Gebäude auch im Straßenbild hervorgehoben.

*Die Farbgebung der Fassade sowie ein Vorschlag über die Größe und Ausführung der Werbeanlage wurden über eine Fotomontage anschaulich dargestellt.*

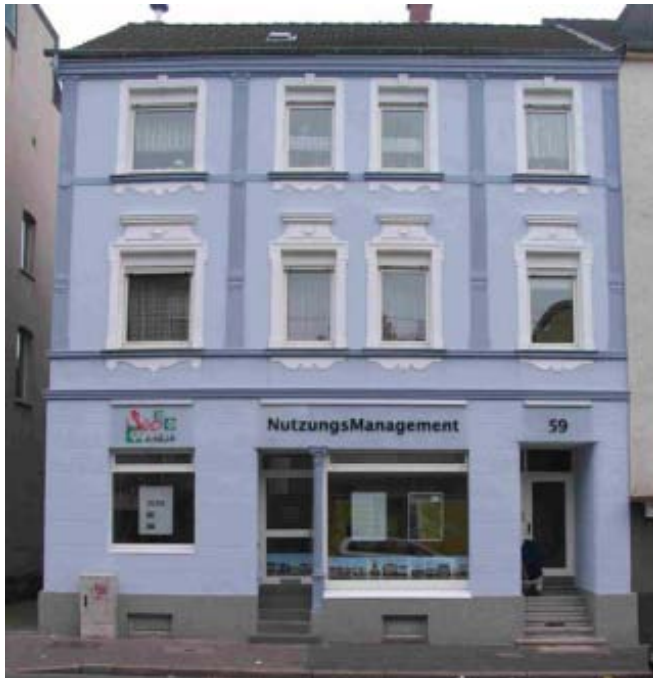
*Bestand 2008 nach Ausführung*

Im Ergebnis zeigt die umgesetzte Beratung die differenzierte Farbgebung und eine zurückhaltende maßstäbliche Werbeanlage. Das Erscheinungsbild des Gebäudes ist nachhaltig aufgewertet und zeigt letztlich auch einen historischen Bezug zu der Bebauung und Entwicklung der Ewaldstraße.

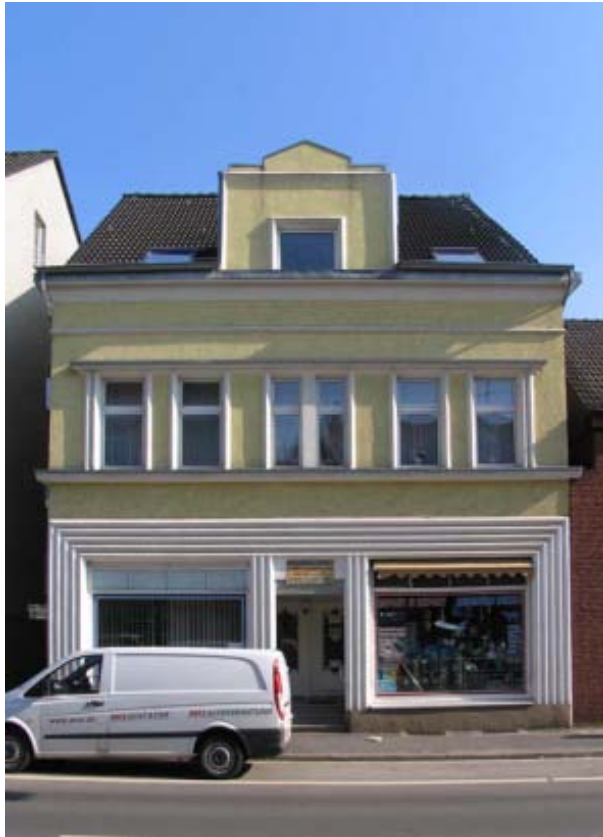
Ewaldstraße Nr. 65, Bestand 2006

In der Grundstruktur ist die Fassade weiterhin durch die vertikale Axialität und symmetrische Anordnung der Lochfassade erhalten und gliedert sich über zwei Geschosse zu fünf Achsen. Die Gebäudemitte wird dabei besonders markiert durch den Mitteleingang mit Zwillingstüren über der eingezogenen Freitreppe, durch zwei etwas niedrigere gekuppelte Fenster im Obergeschoss sowie durch einem kleinen Zwerchhaus oberhalb der Traufe, das einen typischen expressionistischen Giebel zeigt. Die dortigen früheren Zwillingrundbogenfenster sind zu einem einzigen Fenster mit fast quadratischem Querschnitt ohne Teilung umgebaut worden.

*Das Gebäude Ewaldstraße 65 zeigt die bauliche Veränderung der Fassade und den Verlust an Gestaltelementen, die zur Zeit der Errichtung der Fassade abgestufte Proportionen verlieh. Die sichtlich starke Veränderung ist nicht nur auf mäßige Substanzschäden zurückzuführen, sondern auch auf die Anwendung eines anderen Architekturstils. Letztlich ist die Putzfassade bei diesem Beispiel nur ebener Untergrund für aufgesetztes Zier- und Stuckwerk.*

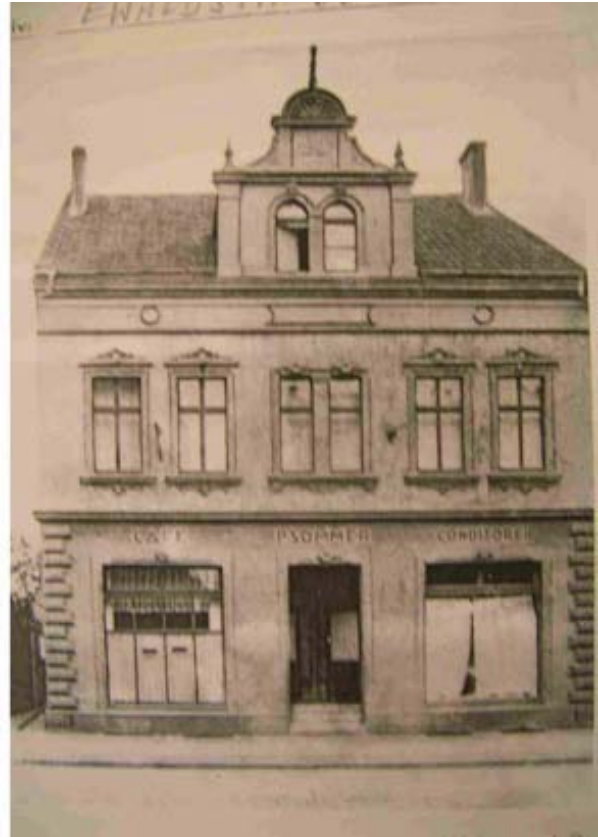
Aufnahme um 1905

Das Gebäude wurde laut Bauakte um 1897, im Zuge des um die Jahrhundertwende erfolgten Ausbaus der Ewaldstraße, als kleines freistehendes Wohn- und Geschäftshaus mit einem Café und einer Konditorei, errichtet. Die ursprüngliche Fassadengestaltung zeigte neubarocke Stuckelemente der Fenstergewände und ein auf der Mittelachse aufwendig gestaltetes Zwerchhaus mit von Pilastern gerahmten Zwillingsrundbogenfenstern und abschließenden Glockengiebelschild mit Eckzier und Muschelmotiv. Das Erdgeschoss des Gebäudes war von Eckquadern und einem Geschossgesims eingefasst und entsprach damals dem Stil der südlich angrenzenden Gebäude Nr. 67a bis 71, die aus gleicher Zeit noch erhalten sind. Um 1927 erfolgte eine Nutzungsänderung des Erdgeschosses zu einem Fahrrad-Geschäft. Bei der Ausgestaltung der Fassade, so wie sie sich noch heute unverfälscht darstellt, wurde das Schmuck- und Zierwerk mit einfachen Mitteln durch dekorative expressionistische Gestaltelemente zeitgemäß ersetzt.

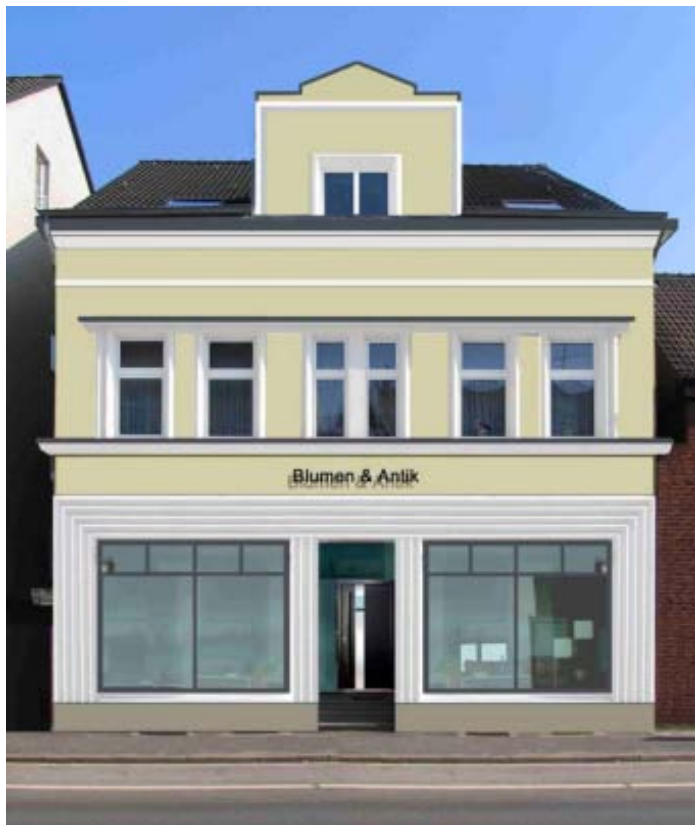
*Farbvorschlag für den Fassadenanstrich Ewaldstraße 65*

Für die weitere Bauberatung wurde ein Farb- und Gestaltungsvorschlag erarbeitet, der auch eine Erneuerung der Schaufenster mit einer Dreiteilung und Oberlicht zeigt, sowie eine zusätzliche senkrechte Teilung des Fensters im Giebel des Zwerchhauses.

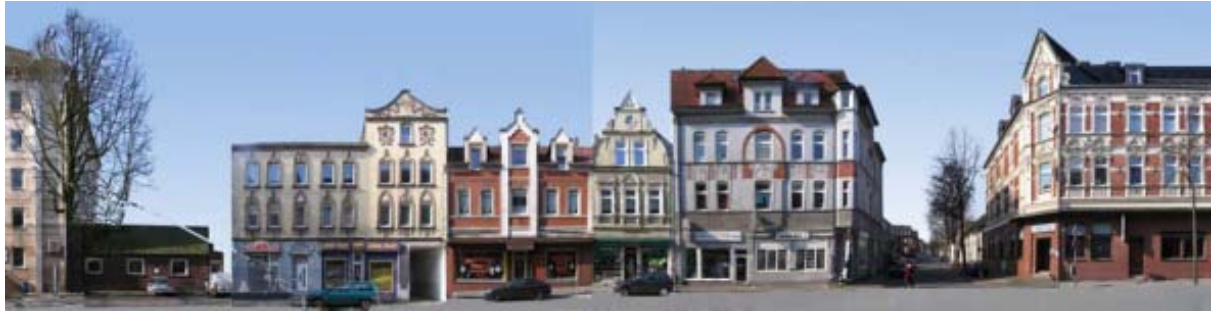
*Ewaldstraße 72 bis 62 Bestand 2006*

Das zweigeschossige Wohn- und Geschäftshaus, errichtet um 1893, steht traufenständig auf der westlichen Seite im nördlichen Bereich der Ewaldstraße. Eingerahmt wird das Gebäude südlich von einem dreigeschossigen Wohn- und Geschäftsgebäude mit Schmuck- und Zierornamenten der Spätgotik und Frührenaissance und nach Norden durch ein kleines giebelständiges zweigeschossiges Wohn- und Geschäftsgebäude (Baudenkmal) mit Stilelementen der Renaissance.

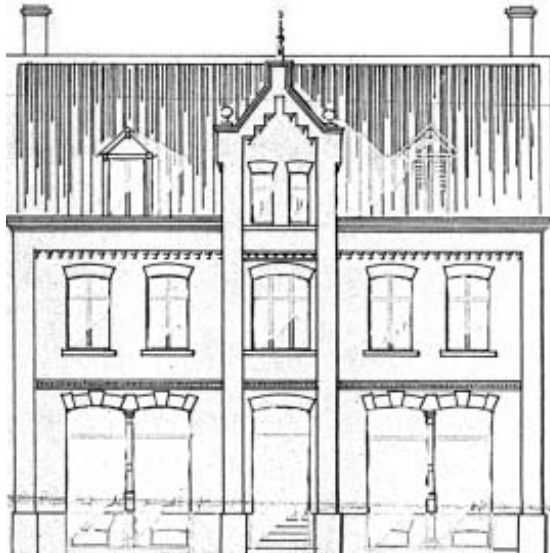
*Planung 1893*

*Die Planung zeigt eine durchgängige Gestaltung der Fassade mit gleichen Formelementen. Dabei bestimmt der Mittelrisalit die axial-symmetrische Fassadengliederung und betont zugleich die Eingangssituation.*

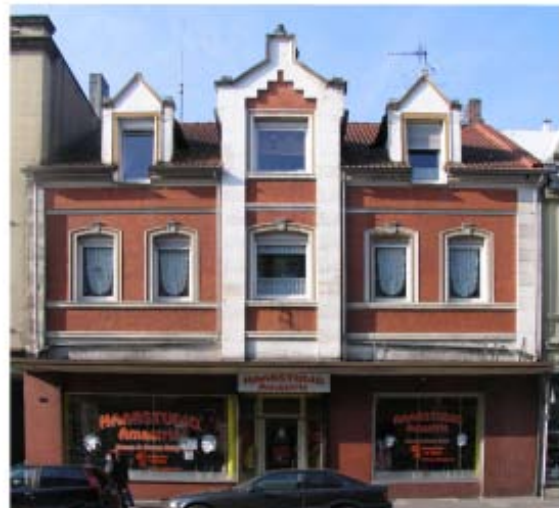
*Bestand 2007*

Die Fassadengliederung bestimmen Eck-Lisenen in Verputz mit Fugenbild und ein gering vorstehender Mittelrisalit mit einem oberen Abschluss als gestufter Schildgiebel, der seitlich von zwei kleinen Dachhäuschen flankiert wird. Horizontal gliedern Geschossgesimse in Form von Hohlkehlen und durchlaufende Fensterbank-Gesimse die Fassade. Im Erscheinungsbild zählt das Gebäude innerhalb der Ewaldstraße mit zu den wenigen sichtbaren Ziegelfassaden im Blenderverband, in Kombination mit plastisch aufgelegten Stuck-Fassadenelementen. In den 1960er Jahren wurden die Öffnungen im Erdgeschoss vergrößert, die Außenwand in diesem Bereich durch Klinkermauerwerk erneuert und durch eine Kragplatte zwischen Ober- und Erdgeschoss die gestalterische Harmonie der Gesamtfassade zerstört.

*Die Trennung zwischen Erdgeschoss und Obergeschoss wird durch die unterschiedlichen Maßstäbe und Proportionen der Öffnungen sowie durch die vorstehende Kragplatte und das Ziegelmauerwerk der Erdgeschosswand verstärkt. Die ganzheitliche Fassadengliederung und Gestaltung ist letztlich verloren.*

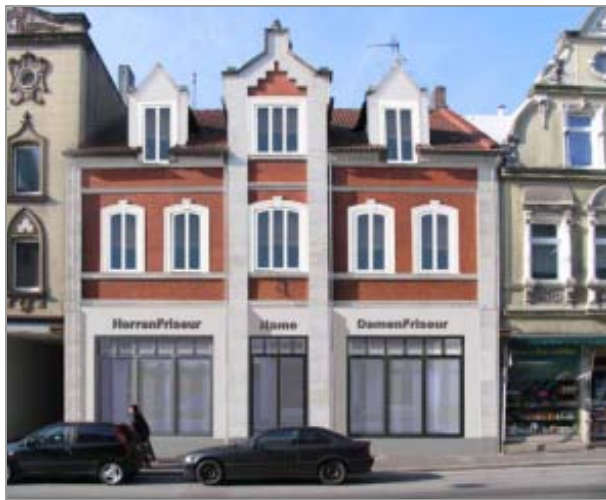
Gestaltungsvorschlag Ewaldstraße 68

Ein anstehender Nutzungswechsel und damit verbunden eine neue Werbeanlage waren Anlass für eine Gestaltungsberatung mit dem Ziel die Möglichkeit aufzuzeigen, wieder eine ganzheitliche Fassadengestaltung herzustellen. Die Wegnahme der horizontal trennenden Kragplatte ist dahingehend unbedingte Voraussetzung für eine ortstypische vertikale Gliederung des Baukörpers, der dadurch plastischer und spannungsreicher in der Fassadenabfolge im Straßenbild zur Wirkung kommt. Der Entwurf hierzu zeigt, dass die Ladeneingangstür in der Gebäudemitte, direkt vorne in der Fassade oder etwas weiter im Inneren liegen kann, wobei die Option einer Teilung der Geschäftsfläche gegeben ist. Zwei gleichgroße Schaufenster sind in den vertikalen Achse der Fensterpaarungen des Obergeschosses angeordnet. Die Wandflächen wurden dem ursprünglichen Zustand angepasst verputzt und mit einem hellen gräulichen Farbton dargestellt. Ein kleiner Sockel, ebenfalls in Putz mit einem etwas dunkleren Anstrich, dient als Basis des Gebäudes, vermittelt den vorhandenen Höhenunterschied des Geländes und setzt die Fassade optisch vom Boden ab. Mögliche Werbeanlagen können vereinzelt in begrenzter Größe und Form mit Einzelbuchstaben oberhalb der Schaufenster und des Eingangsbereiches angeordnet werden.

*Der Entwurf berücksichtigt die ursprüngliche vertikale Gliederung der Fassade durch den Mittelrisalit. Die Eck-Lisenen in Verputz mit Fugenbild sind bis zu einem kleinen Sockel heruntergeführt und die verbleibenden Zwischenfelder in glattem Putz – alternativ großformatigen Steinplatten – gehalten, die in der Farbgebung auf die Lisenen abzustimmen sind.*

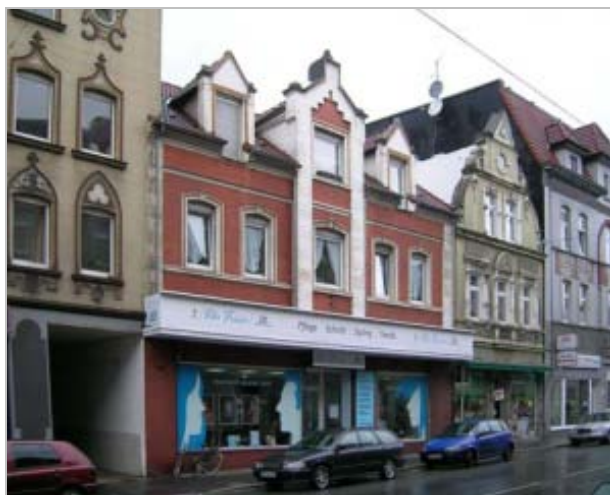
Bestand 2008

Der Beratungsentwurf wurde vorerst zurückgestellt, da eine kurzfristige Umsetzung der Maßnahmen durch die anstehende Neueröffnung des Geschäftslokales nicht möglich war. Die einzige Veränderung war die Anbringung einer Werbeanlage, die mit den oberen und unteren profilierten Abschlüssen die horizontalen Gesimskanten aufnimmt und in der Farbgebung das Erscheinungsbild der Fassade aufhellt. Die vereinzelt Schriftzüge sind proportional noch maßstäblich und äußerst zurückhaltend in der Werbung.

*Die neue Werbeanlage vermittelt gerade noch zwischen den unterschiedlichen Materialien des Erd- und Obergeschosses, hebt aber die Trennung nicht auf.*

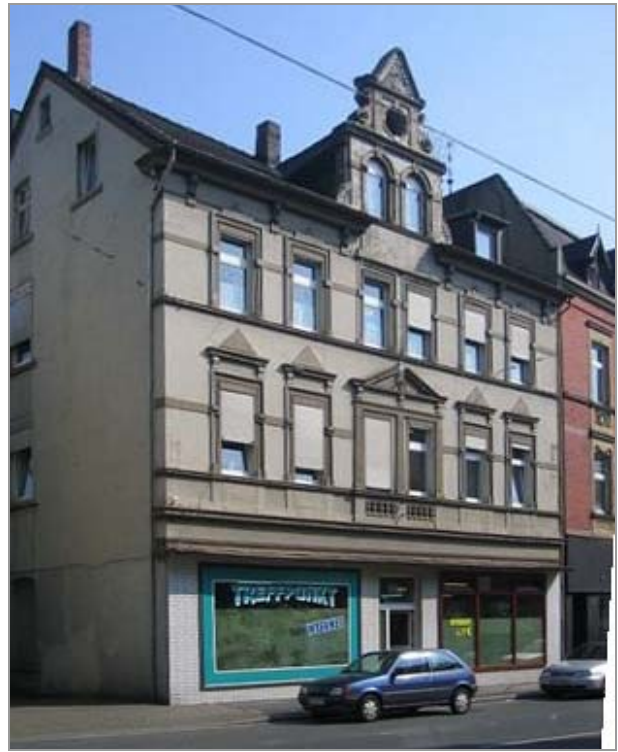
Bestand Haus Nr. 73 im Jahre 2007

*Die Gegenüberstellung zeigt die Veränderungen an der Fassade durch den Verlust kleiner, aber sehr wirkungsvoller Details und Ornamente, vor allem die Entfernung der Festons in den Brüstungsbereichen und der Muschelmotive oberhalb der Fensterverdachungen.*

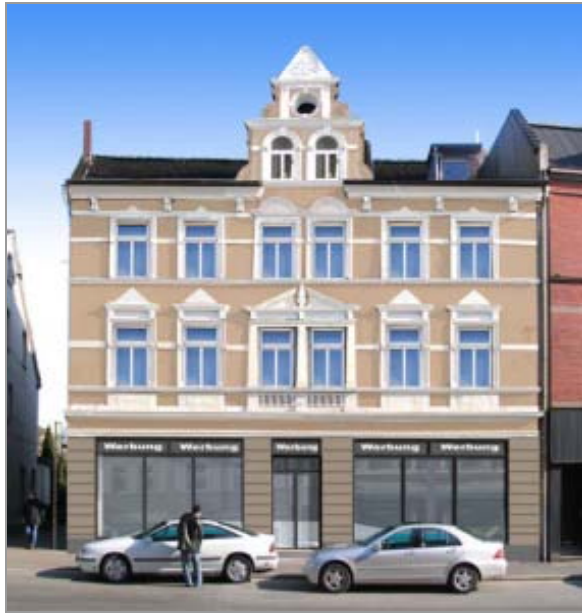
*Farb- und Gestaltungsvorschlag für die Fassade*

Die Farbgebung wurde aus dem Architekturstil der Fassade abgeleitet und berücksichtigt die vorhandenen Situation und Umgebung (Farbplan). In Abstimmung mit den andersfarbigen Fassaden in der direkten Nachbarschaft wurde der Grundfarbton beige gewählt als mögliche frühere Farbgebung eines typischen Wohn- und Geschäftshauses um die Jahrhundertwende.

Die Beschränkung auf einen hellen Farbton für die Fassadenfläche und die weißen Ornamente in den Obergeschossen lassen ein plastisches Gesamtmotiv entstehen, das auch im Kontrast von Licht und Schatten zusätzlich in seiner gestalterischen Wirkung unterstützt wird und der architektonischen und dekorativen Konzeption der Fassade entspricht.

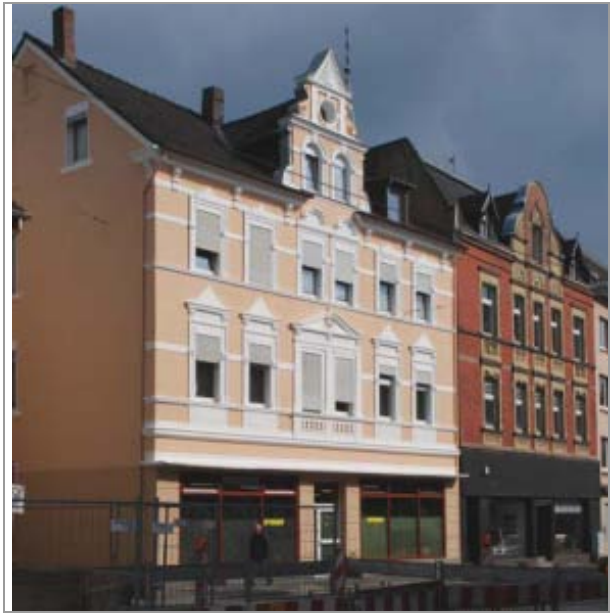
*Bestand nach der Restaurierung 2008*

Das rechte Foto zeigt die umgesetzte Beratung mit den plastisch herausgestellten Fassaden- und Fensterornamenten. Die helle Farbe der Gestaltungselemente und Fensterrahmen entspricht der historischen Fassadenarchitektur und stellt diese klar als Gesamtmotiv in den Vordergrund. Gleichfalls tritt durch den einheitlich hellen Farbton die Licht- und Schattenwirkung als wesentlicher Gestaltungsausdruck wieder hervor.

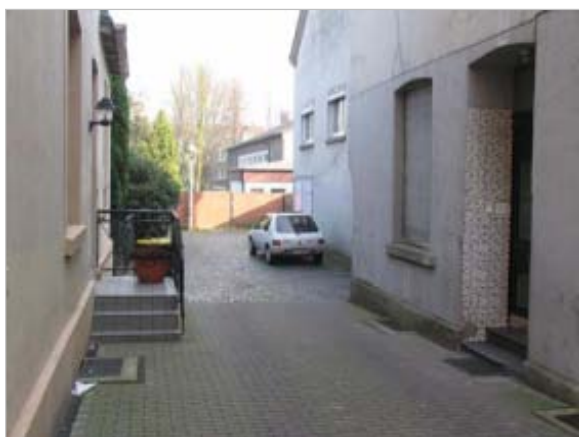
*Das Foto zeigt die innerhalb der offenen Durchfahrt befindlichen seitlichen Eingänge zu den Wohnungen der Gebäude Ewaldstraße Nr. 71 und Nr. 73.*

*Dieser Bereich wurde bereits vor einigen Jahren von der Einfahrt bis zur hinteren Flucht der vorderen Hauptgebäude mit Betonpflaster erneuert.*

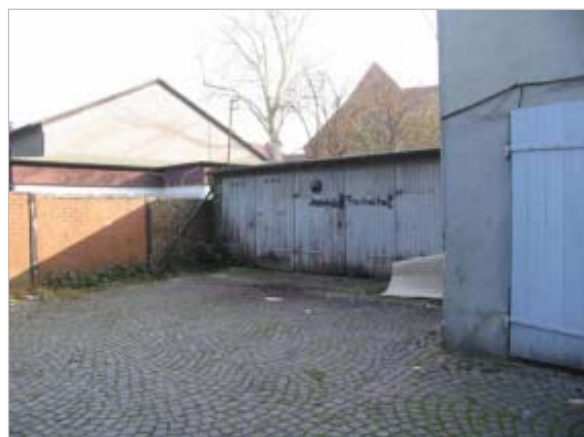
*Der anschließende Blick zeigt die mit Kleinpflaster belegte Hoffläche und die recht unansehnlichen Garagen, die abgebrochen werden sollten. Vor den Garagen besteht der Bodenbelag aus einem ca. 1m breiten Streifen mit großformatigen Betonplatten.*

*Nach Osten ist das Grundstück durch eine Mauer eingefasst, die teilweise mit Klinker erneuert wurde.*

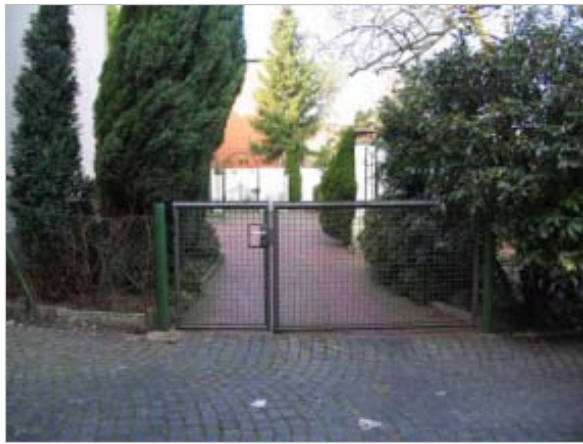
*Die nördliche Eingrenzung besteht aus einer üppigen Bepflanzung und einem Maschendrahtzaun mit Toranlage zur Erschließung der Hof- und Gartenflächen Ewaldstraße Nr. 69 und Nr. 71.*

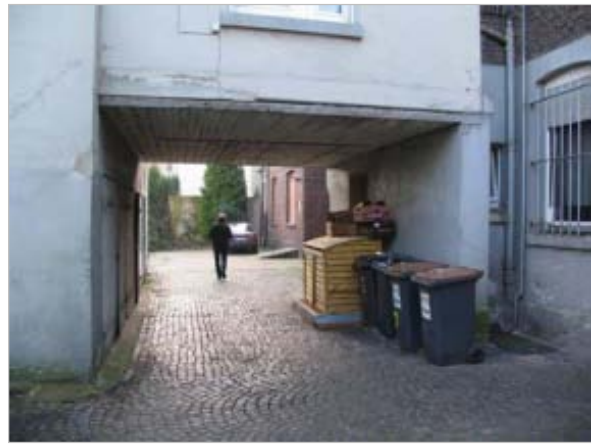
*Nach Süden erfolgt die Erschließung des hinteren Grundstücksbereiches der Ewaldstraße Nr. 75 über eine Durchfahrt unter dem Verbindungsbaukörper zwischen Vorder- und Hinterhaus.*

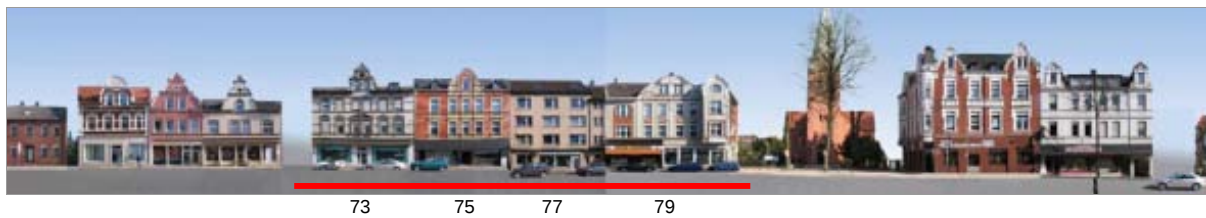
*Fotomontage der Fassadenabwicklung Ewaldstraße Nr. 65 bis Nr. 83*

Die Baugruppe – mit Ausnahme des Gebäudes Nr. 77 – zeigt eine typische Überhöhung der traufenständigen Bebauung durch mittig angeordnete, die Traufenlinie durchstoßende Zwerchhäuser mit Schildgiebeln. Diese Ausformungen gliedern die unterschiedlichen Gebäudebreiten und lösen die zur Straße geneigten geschlossenen Dachflächen auf. Hierdurch entsteht fast das Bild einer Giebelständigkeit, die gleichsam die Baugruppe zusammenzieht. An der nördlich anschließende zweigeschossige Baugruppe ist diese Ausformung noch eindrucksvoller zu erkennen, zumal die Gebäude auch schmaler sind.

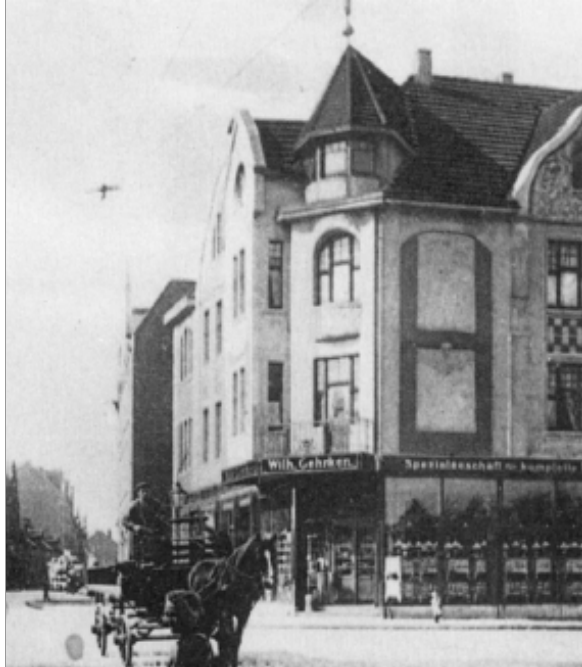
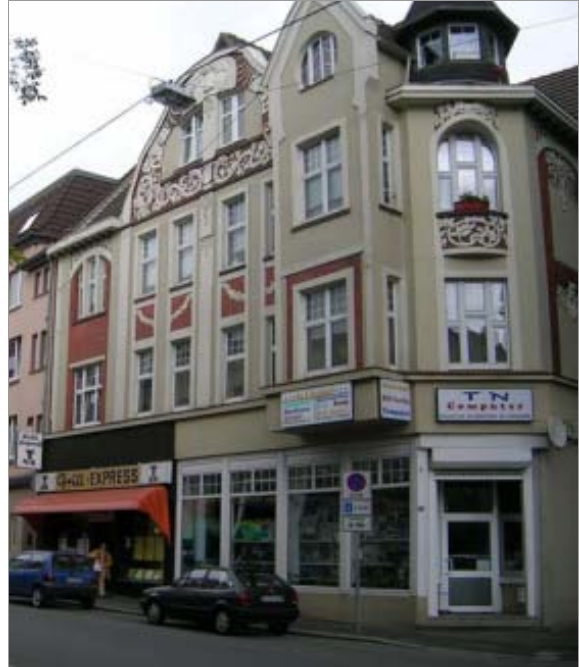
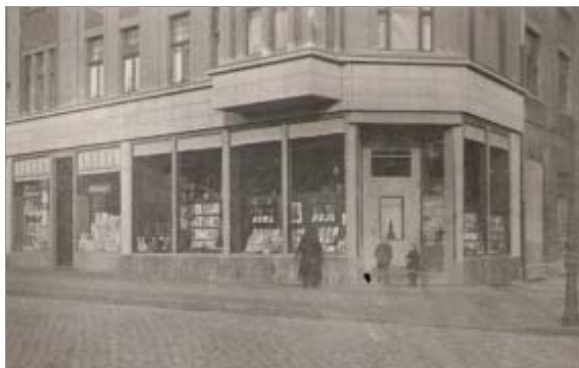
Um 1905,  
Geschäft für Kücheneinrichtungen  
„Wilhelm Gehrken“

Bestand 2007  
An- und Verkauf Computer und Elektronikware

um 1950, ehemaliger Buchladen „Eduard Kniffka“

Die Bilder zeigen im Nebeneinander anschaulich die Veränderungen der Erdgeschosszone über mehr als 100 Jahre hinweg.

Allen Gebäuden ist gemeinsam die Veränderung der Erdgeschosszone unter den dort nutzungsbedingten Anforderungen an große Schaufenster, vorgesetzte Verkleidungen und großflächige Werbeanlagen, während in den Obergeschossen die stehenden Fensteröffnungen, allerdings weitgehend ohne Unterteilungen durch Schlaghölzer, beibehalten worden sind. Beispielhaft sei hier auf die folgenden Abbildungen des Gebäudes Nr. 79 verwiesen.

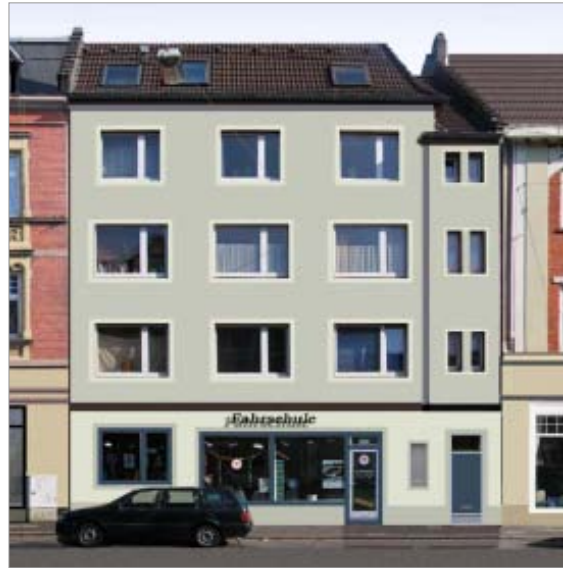
#### ● Gestaltungsvorschlag des Gebäudes Nr.79

Die gegenüber den anderen Gebäuden zusätzlich durch Pfeiler und Lisenen gegliederte Fassade wird im Erdgeschoss nicht aufgenommen und weitergeführt, sondern durch ein hohes gegliedertes Balkenfeld über dem Erdgeschoss abgefangen. Dieses lässt eine neue, eigenständige Teilung im Erdgeschoss-Bereich zu, die jedoch untereinander mit sich wiederholenden Fensterformaten harmonisch gestaltet wird. Dadurch wird erreicht, dass Obergeschosse und Erdgeschoss wieder optisch zusammenwirken und sich die Fassade als Einheit darstellt.

Die Farbgebung im Giebelfeld ist beibehalten worden. Ein einheitliches Beistreichen im Farbton der gesamten Außenwand würde hier jedoch den nachteiligen, hervorgestellten farbigen Hell-Dunkel-Kontrast zugunsten einer Licht-Schatten-Gliederung erheblich mildern.

Die Fensterrahmen sind innerhalb der gesamten Fassade in Weiß gehalten und lassen dieser eine gewisse Leichtigkeit, die dem breit gelagerten Gebäude zuträglich ist. Lediglich der Sockel sollte in einem dunkleren Sepia-Farbton abgesetzt werden.

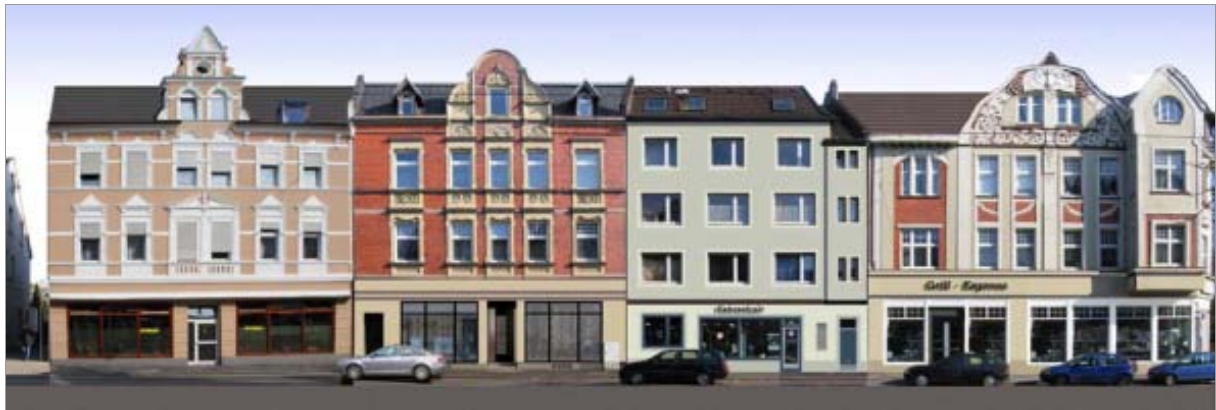
*In der Gesamtansicht zeigt der Gestaltungsvorschlag folgendes Bild:*

Die Harmonie der Einzelgebäude mit ihren jeweiligen Eigenarten und Ausformungen lässt gleichzeitig eine abgestimmte Wirkung untereinander erreichen. Die Gestaltungsvorschläge zeigen, dass bei aller Vielfalt die gebotene Einfügung in die Nachbarschaft gewährleistet werden kann.

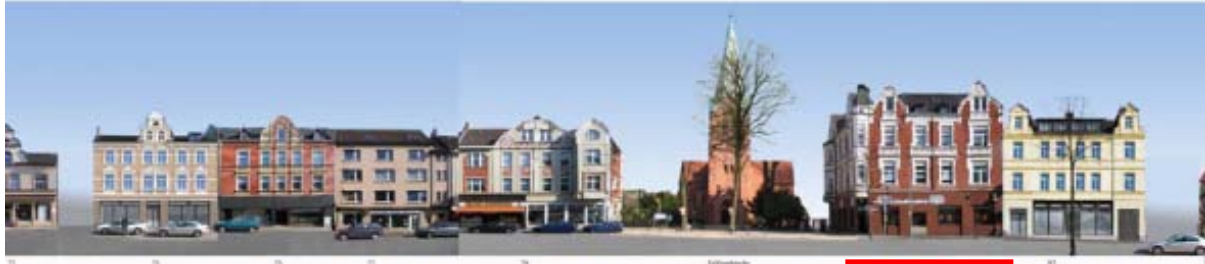
*Die städtebauliche Situation zeigt die Einordnung des Gebäudes in das Ensemble zwischen dem südlichen Nachbargebäude Hausnummer 83 und der nördlich gelegenen Erlöserkirche mit dem Kirchplatz und folgender Gebäudezeile Hausnummer 79 bis 73 als dreigeschossige Bebauung im Aufriss der Straßenabwicklung.*

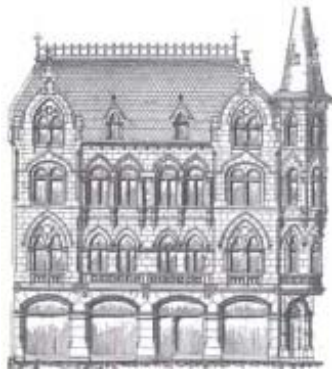
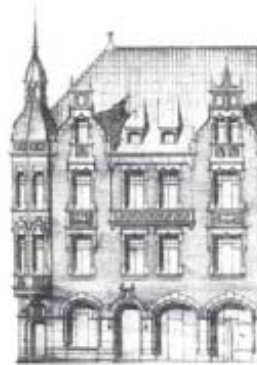
*Ansicht Kirchplatz*

*Ansicht Ewaldstraße*

*Typisch für die Jahrhundertwende, die als Zeit des Historismus benannt wird, sind die unterschiedlichen Fassadenplanungen für dasselbe Gebäude im Architekturstil der Neo-Gotik 1897 und im Neo-Klassizismus 1901 die letztlich zur Ausführung kamen.*

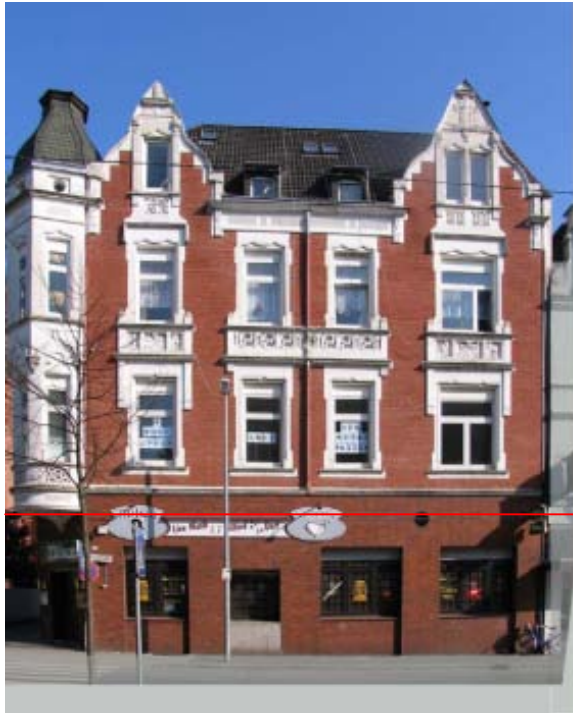
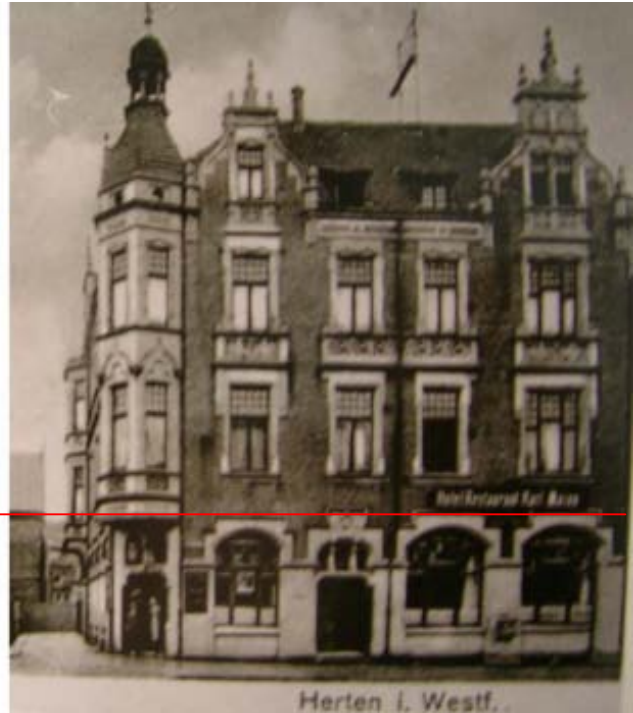
Bestand 2008

Bestand um 1905

*Das linke Bild zeigt den heutigen Bestand nach den weitreichenden baulichen Eingriffen um 1983, die sich bis in den Brüstungsbereich des Obergeschosses hinein ziehen. Im Vergleich der Bilder wird sichtbar, dass das Erdgeschoss ursprünglich bis zur roten Linie, die selbstständige und maßstäbliche Erdgeschosszone mit der Nutzung einer Gastwirtschaft widerspiegelt und im Architekturstil der Gesamtfassade ausgebildet war. Die in Putz gehaltenen Wandpfeiler und Fensterumrahmungen im Erdgeschoss trugen zur optischen Erhöhung bei und übernahmen die senkrechte Fassadengliederung.*

Dieser massive Eingriff findet erst im mittleren Brüstungsbereich des Obergeschosses am Übergang zur Ziegelfassade durch ein neu erstelltes, waagerechtes Putz- Gesimsband einen Abschluss.

Folglich tritt heute die Erdgeschosszone durch das undifferenzierte Material der Verblendung sehr „überhöht“ und großflächig in Erscheinung, zumal die Fensteröffnungen durch die reduzierte Höhe weder die vertikale Gliederung der Fassade noch eine gebäudetypische, selbstständige und maßstäbliche Gestaltung des Erdgeschosses berücksichtigen.
