# Stadtumbau Herten-Süd

**Ewaldstraße: Gestaltwerte und  
Gestaltungspotentiale einer  
Wohn- und Geschäftsstraße  
im Ruhrgebiet**

Erläuterungsbericht

Verfasser: Landschaftsverband Westfalen-Lippe

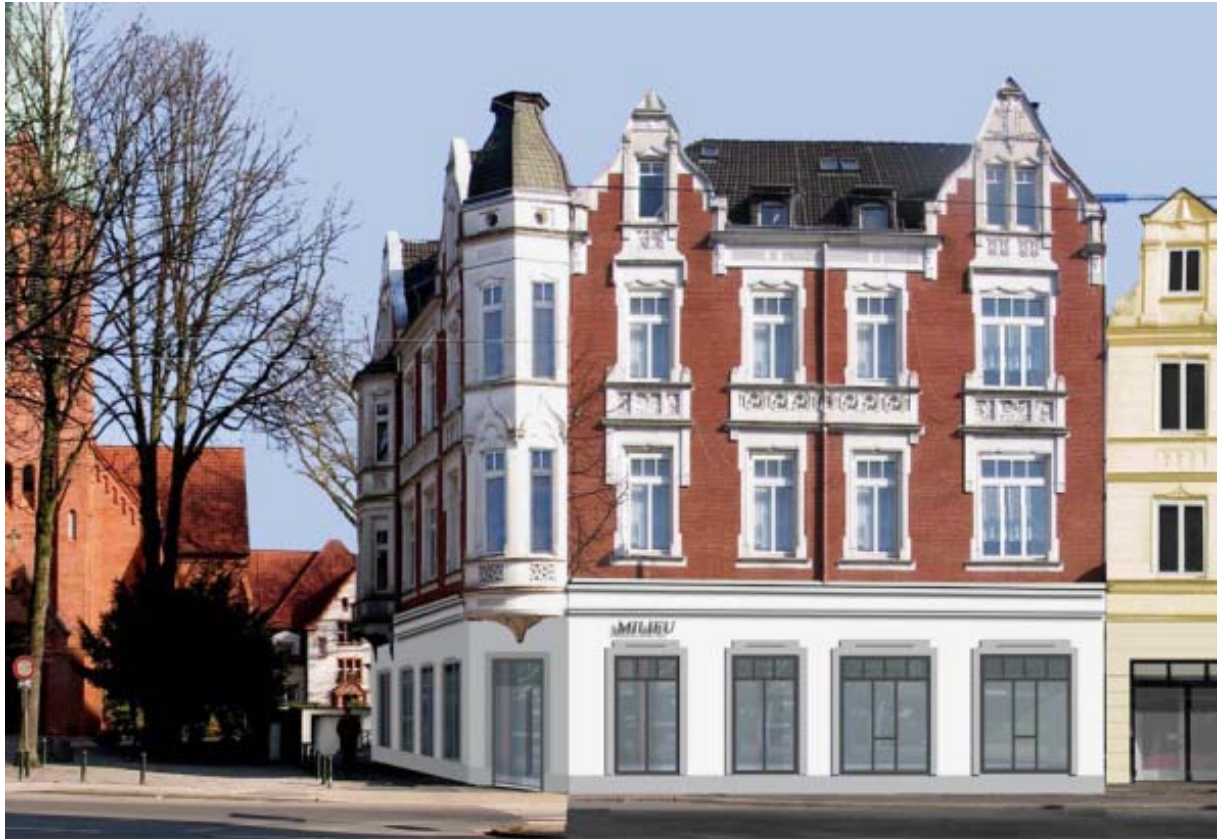
*Gestaltungsvorschlag Ewaldstraße 81*

Der Gestaltungsvorschlag zeigt eine klare zeitgemäße Formsprache in Anlehnung an die Fensterumrahmung und -teilung der Obergeschosse, die dem Architekturstil des Klassizismus zuzuordnen ist. Ebenso wird auch das für diese Art der Wohn- und Geschäftshäuser typische abgesetzte Erdgeschoss mit größeren Öffnungen und einem selbstständigen Raster, ohne Bezug zu den Obergeschossen, aus dem Bestand abgeleitet.

Mögliche Werbeanlagen sind auf vereinzelte, jeweils äußerst zurückhaltende und kleinformatige Anordnungen über dem Eckeingang oder oberhalb der ersten Seitenfenster, als „Stätte der Leistung“, mit Ergänzung einer akzentuierenden Beleuchtung an den Zwischenpfeilern vorgesehen.

In einer Fotomontage wurden die oben genannten Ansagen anschaulich eingearbeitet, um als Grundlage für weitere Bauberatungsgespräche zu dienen und die Möglichkeiten einer Sanierung und Veränderung der Fassaden mit den örtlichen Bedingungen sowie Vorgaben aus den neuen Nutzungsansprüchen und dem Gebäudebestand abzuklären.

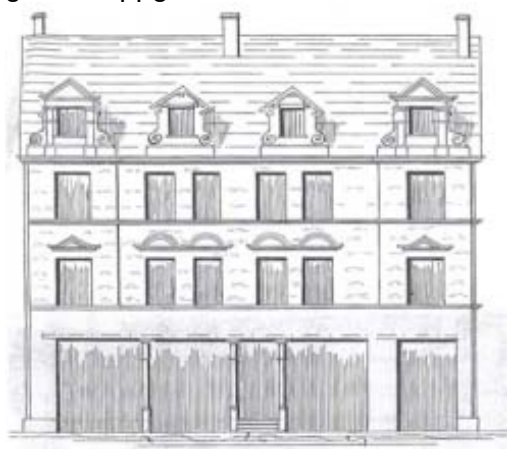
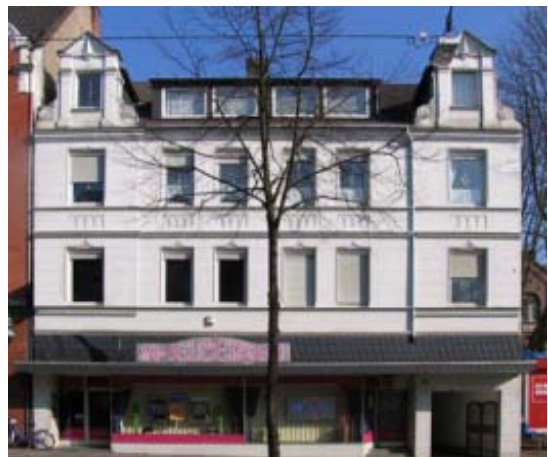
*Die Gegenüberstellung zeigt links die Planung von 1898 und rechts den Bestand im Jahre 2006. Die wesentliche Fassadenstruktur ist noch erhalten, während Umbauten und Verkleidungen der Erdgeschosszone erhebliche Auswirkungen auf das Erscheinungsbild des Gebäudes mit sich gebracht haben.*

Die in Putz mit Bänderung gehaltene Fassade zeigt eine strenge symmetrische und axiale Gliederung mit jeweils seitlich einachsigem, gering vorstehendem Risalit in den Obergeschossen und zurückliegend vierachsigem Mittelteil.

Das Erdgeschoss, ursprünglich bis auf die seitlich abgesetzte Durchfahrt durchgehend geöffnet und nur durch Stahlsäulen geteilt, trennen waagerecht angeordnete Geschoss- und Fensterbankgesimse von den Obergeschossen. Den oberen Abschluss der Fassade bildet ein profiliertes Traufengesims, das jeweils an den Seitenrisaliten waagerecht durchläuft und die Basis für sehr wuchtig ausgestaltete Dachhäuschen mit Schildgiebel bildet. Die Dachfläche im mittleren Teil zeigt anstelle der ursprünglichen Einzelgauben heute eine durchgängige Schleppgaube.

Der erste Umbau im Erdgeschoss erfolgte bereits 1946 und bestand in der Umnutzung der südlichen Geschäftsfläche in Wohnraum. Die größte Veränderung im Erdgeschoss erfolgte jedoch 1959 durch die Entfernung der Gusseisenstützen und den Einbau großer Schaufenster, eine neue beidseitige Anordnung von Eingängen, Einbau einer vorstehenden Beton-Kragplatte und Verkleidung des Sturzbereiches mit schwarzen Schindeln. Im Bereich der Durchfahrt wurden die Wandpfeiler und im mittleren Bereich der Sockel unterhalb der Schaufenster mit Keramikplatten verkleidet. Nicht zuletzt haben auch die Erneuerungen der Fenster in den Obergeschossen ohne jegliche Teilung erheblich zur Beeinträchtigung des Gestaltwerts der Fassade beigetragen.

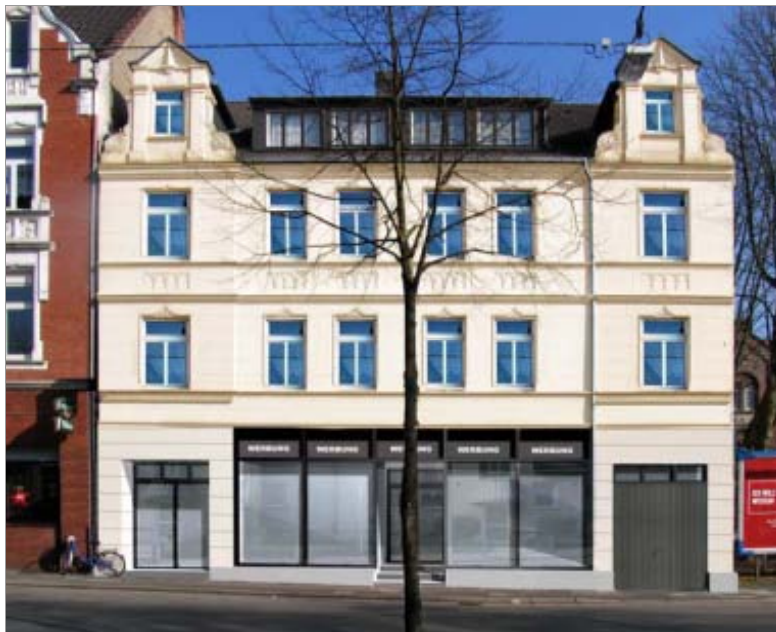
*Farb- und Gestaltungsvorschlag Ewaldstraße 83*

Der ausgearbeitete Gestaltungsvorschlag zeigt die Entfernung der Sturzverkleidung im Erdgeschoss sowie die Wegnahme der Betonkragplatte, sodass die ursprüngliche angemessene Höhe der Erdgeschosszone auch in Verbindung mit den Höhenlinien des anschließenden Nachbargebäudes Nr. 83 wieder erreicht wird. Des Weiteren ist der Mittelteil mit einer Stützen/Trägerkonstruktion für den Mitteleingang und seitlichen Schaufenstern dargestellt, wobei die oberen Flächen für Werbeanlagen oder Schriftzüge vorgesehen sind. In senkrechter Flucht der Obergeschoss-Risalite sind die Öffnungen des Hauseingangs und der Tordurchfahrt durch Wandscheiben in Putz mit Bänderung eingerahmt und massiv herausgestellt. Aufgrund des Geländeverlaufs ist über die gesamte Gebäudebreite ein Sockel ausgebildet.

Anlässlich einer anstehenden Sanierung der Fassade wurden Entwurfskonzepte erarbeitet, die verschiedene Lösungsmöglichkeiten aufzeigten, um die maßstäbliche Gestaltung des Erdgeschosses zu erreichen. Vorrangig sollte die ursprünglich differenzierte Dreiteilung des Baukörpers und die Wiederherstellung der Höhe des Erdgeschosses innerhalb der Gesamtfassade erreicht werden.

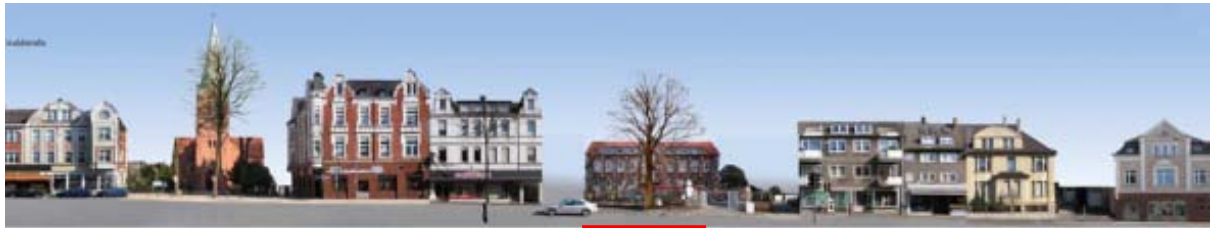
*Fassadenabwicklung der Ostseite Ewaldstraße 79 - 93*

*Die Abwicklung zeigt links die zurückliegende Erlöserkirche und in der Mitte (rot unterstrichen) das zurückliegende zweigeschossige Gebäude der früheren Pestalozzischule (davor Wilhelmschule benannt) und in Folge weitere Wohn- und Geschäftshäuser aus der 2. Hälfte des 20. Jahrhunderts.*

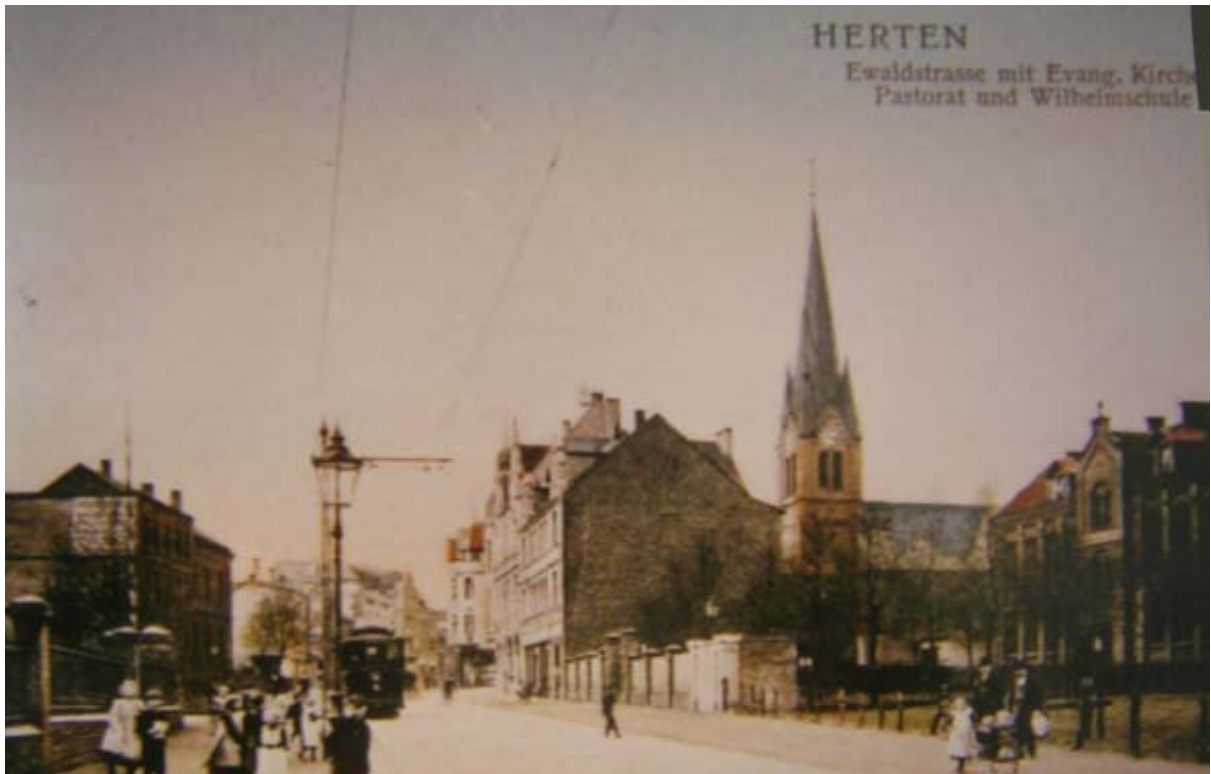
*Das Bild auf einer Postkarte zeigt die Situation der Wilhelmschule, rechts im Bild, an der Ewaldstraße um 1912. Gut zu erkennen ist die Einfriedung des Schulgeländes und der noch recht niedrige Baumbestand, der den Blick auf die Erlöserkirche ermöglichte. Die große geschlossene Außenwand des nördlichen Gebäudes Nr. 83 ist typisch für die planerischen Zielkonflikte zwischen bereits vorhandener Bebauung und der städtebaulichen Leitidee der straßenbegleitend vorderen Baufluchtlinie in der Zeit um 1900.*

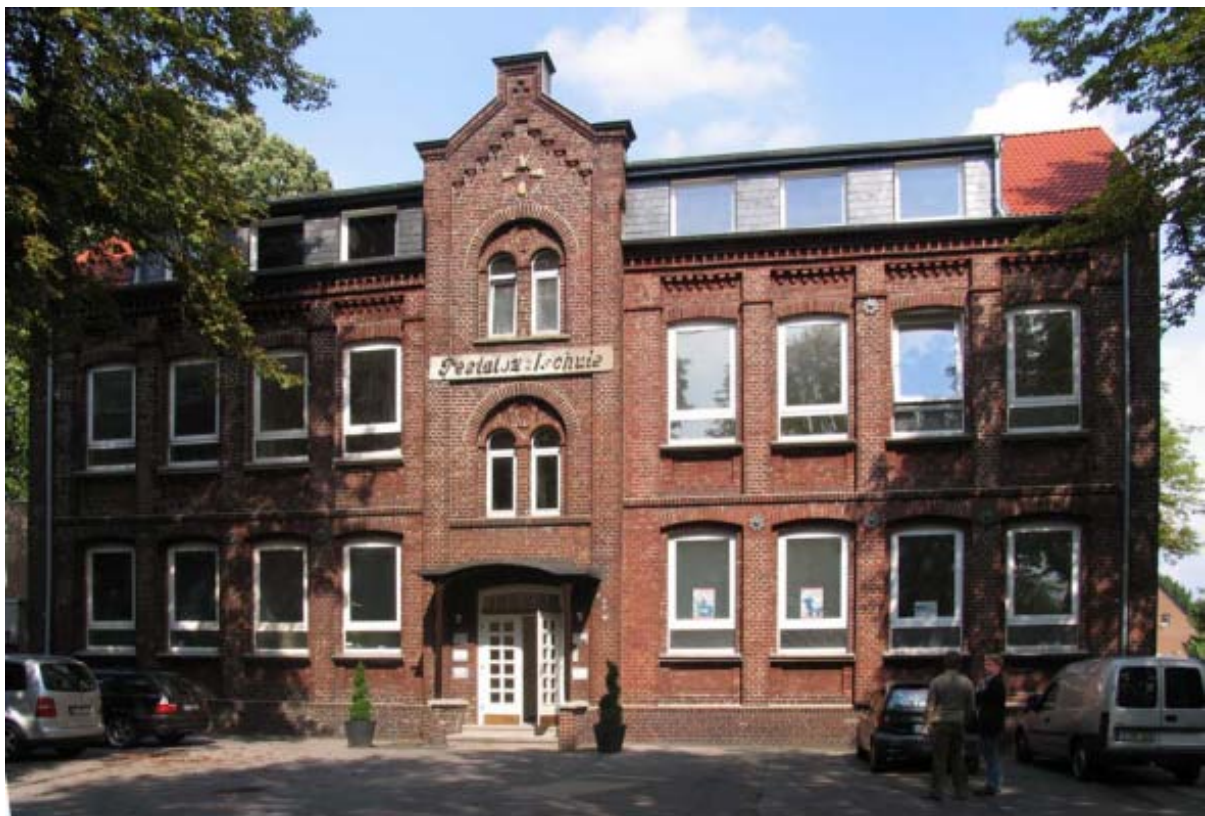
*Ewaldstraße Nr. 85 Bestand 2006, ehemaliges Schulgebäude*

Die Backsteinfassade, auf einem erhöhten Kellersockel, zeigt in der Gestalt eine historisierende Formensprache in strenger symmetrischer und axialer Gliederung mit einem besonders hervorgehoben vorstehenden Mittelrisalit, der als Schildgiebel über die Traufe hinaus geführt ist. Die Ornamentik der Fassade mit Ecklisenen, Sohlbankgesims, Stufen- und Tropfenfries sowie Bänderungen im Bereich der Sohlbänke ist unter Verwendung des Ziegelsteins in einer Material und Handwerktechnik gerechten Ausführung in Sicht-Mauerwerk umgesetzt. Dadurch wurde eine lebhafte Gliederung der Hauptfassade erreicht, während die Giebelflächen dagegen verhältnismäßig schmucklos ausgeführt sind.

Im Rahmen des Förderprogramms wurde eine Folgenutzung des Gebäudes ermöglicht. In diesem Zusammenhang sollte eine Sanierung der Fassade und die Erneuerung der Fenster erfolgen. Hierzu zeigte die Inaugenscheinnahme, dass das Fassadenmauerwerk recht gut erhalten war und nur stellenweise einer fachgerechten Ausbesserung oder Neuverfugung bedarf.

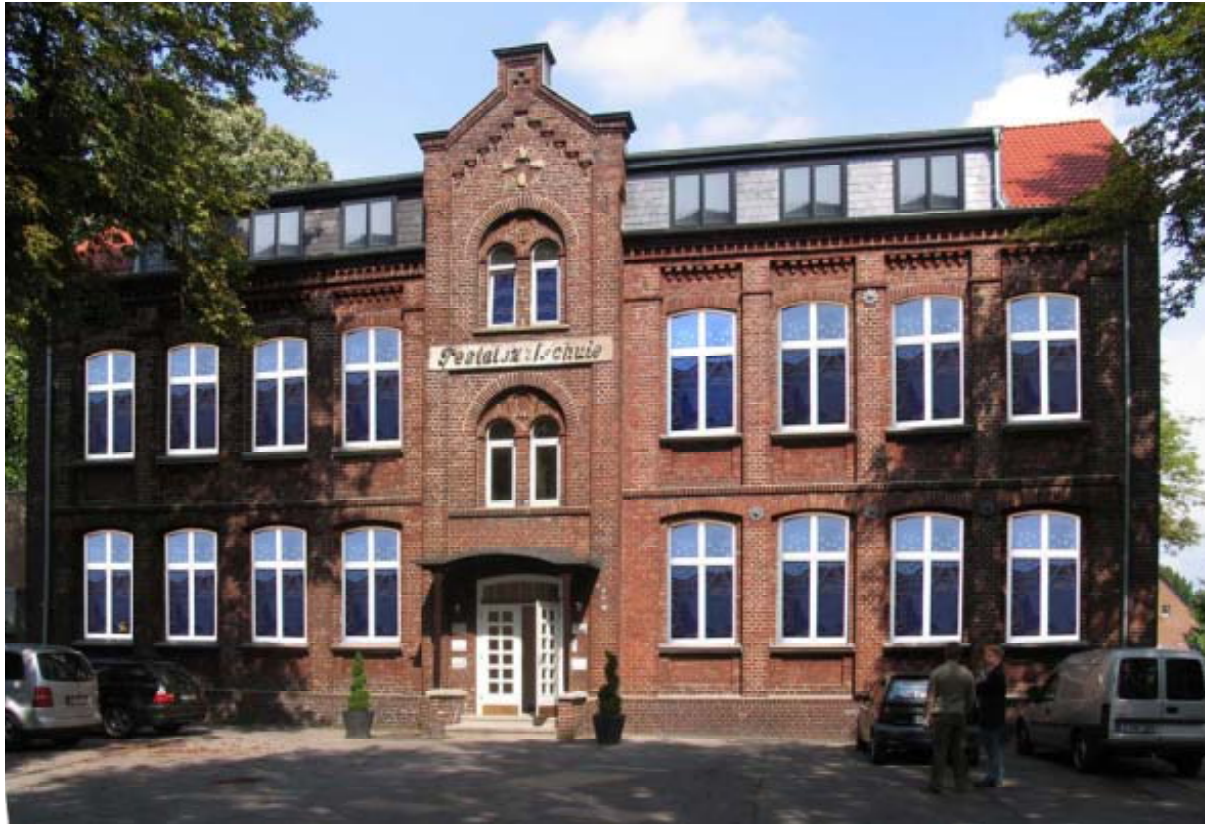
*Ewaldstraße Nr. 85 Gestaltungsvorschlag*

Der Gestaltungsvorschlag zeigt eine maßstäbliche Teilung mit oberem Kämpfer und mittlerem Schlagholz. Ebenfalls wichtig für das Erscheinungsbild ist die dargestellte geringe Blendrahmenbreite der Fenster innerhalb der Fensteröffnungen. Die Fenster der großen Schleppgauben sind ebenfalls mit einer Mittelteilung und dunklen Rahmen dargestellt, um die Dachaufbauten neben dem Mittelrisalit optisch zurückzunehmen.

Für die Erneuerung der Fenster wurde eine fotorealistische Darstellung als Beratungshilfe angefertigt, um Maßstab und Wirkung der Aufteilungen für die Gesamtfassade darzustellen.

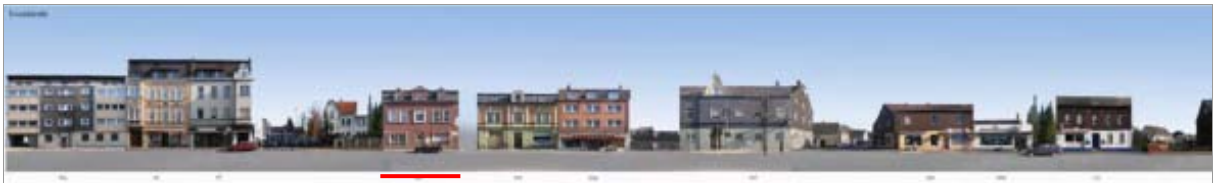
Die fotografische Abwicklung zeigt das Gebäude Ewaldstraße 103 (rot unterstrichen) innerhalb der offenen Bauweise im näheren Bereich der Straßeneinmündung der Wiesenstraße. Ursprünglich sollte laut dem Baustufenplan vom 6. September 1932 auch dieser Bereich in geschlossener Bauweise und dreigeschossig, wie im nördlichen Bereich, fortgeführt werden.

Das Grundstück ist am Standort in einer „offenen Bauweise“ bebaut, teils als Grenzbebauung, teils mit Bauwichen zu den Nachbargrundstücken. Dieses unterscheidet die Situation von anderen Bereichen mit einer weitgehend „geschlossenen Bauweise“, bei welcher die Gebäude unmittelbar aneinander stoßen. Demzufolge richtet sich die geschlossene Giebelwand zum Grundstück Ewaldstraße Nr. 101 in den nördlichen Straßenraum. Wegen des aus der Straßenflucht zurückgesetzten Gebäudes ist hier dauerhaft nicht damit zu rechnen, dass die straßenseitige „Baulücke“ geschlossen wird. Die andere Gebäudeseite liegt mit einem Bauwich zum südlich angrenzenden Nachbargebäude Ewaldstraße 105.

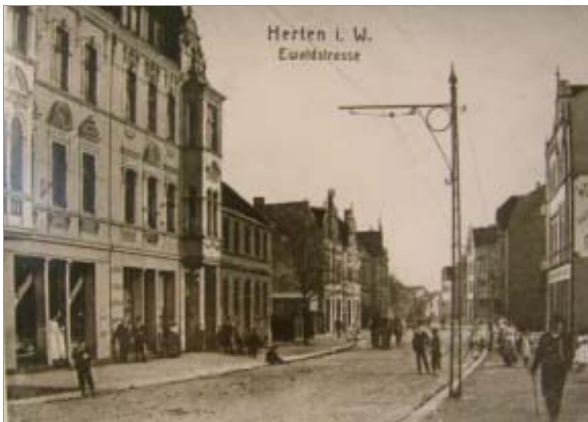
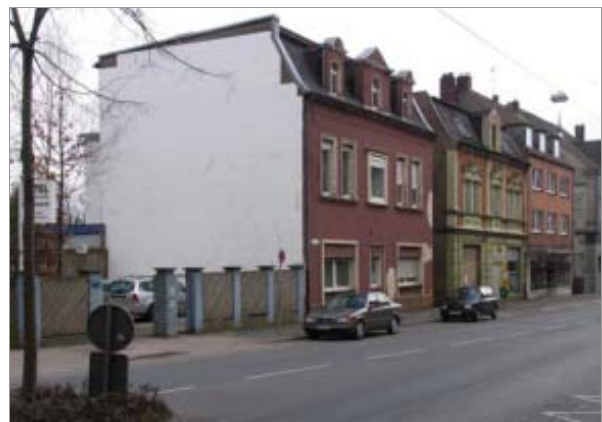
Die Situation auf der Ostseite der Ewaldstraße mit Blick nach Süden um 1912 (links) und im Jahre 2006 (rechts). Früher war die Bauflucht durch das nördliche Gebäude Nr. 99 noch annähernd geschlossen und Bäume des Nachbargrundstücks Nr. 101 ragten in den Straßenraum hinein, sodass die Sicht auf den freistehenden Giebel geschmälert war.

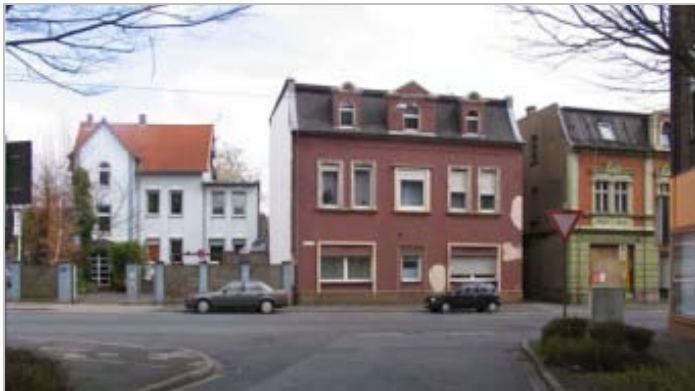
*Blick von der Neustraße auf die Ostseite der Ewaldstraße. Das Gebäude bildet einen wirksamen Abschluss zur Einmündung der Seitenstraße.*

Der ursprünglichen Zustand der Straßenfassade aus der Zeit der Errichtung des Gebäudes um 1898 war noch im Wesentlichen ablesbar. Die vorhandene Fassadenstruktur ist die eines kleinen Wohn- und Geschäftshauses mit betonter Mittelachse und Hauseingang sowie seitlichen Geschäftslokalen, ähnlich dem südlichen Nachbargebäude Nr. 105. Der Umbau der Fassade erfolgte 1948 im Zuge der Nutzungsänderung des Erdgeschossbereiches für Wohnen und 1977 durch Änderung der Schaufenster in Doppelfenster, des mittleren Fenster-Erkers sowie durch Einbau von Rollladen- bzw. Brüstungsschürzen innerhalb der bestehenden Rahmungen der halbsteinigen Mauervorlagen. Die Fassade zeigte ebenfalls eine vollständige Verkleidung aus Kunststoff-Zement-Putz in bordeaux-rotem Farbton und inzwischen sich teilweise lösenden oder bereits abgeplatzten Flächen.

Dort sind auch Spachtelmassenreste als Untergrund für die Verkleidung sowie an der Süd-west-Ecke starke Rissbildungen im Mauerwerk erkennbar gewesen.

Der Befund an den Fassaden zeigte erhebliche Mängel, die durch eine Sanierungsmaßnahme behoben werden sollten. Hierzu zählte eine fast vollständige Verkleidung mit 3 cm dicken Dämmplatten, die zum Teil unvollständig, insbesondere zu den Blechabschlüssen der höher gezogenen Brandmauern am Giebel ohne deutlichen Überstand (nur Schattenfuge) befestigt war. In einem Beratungsgespräch wurde erörtert, die vorhandene Wärmedämmung durch versetzte Dämmplatten zu vervollständigen und als Wärmedämm-Verbundsystem auszuführen und farbig wie die übrigen Fassadenflächen zu behandeln. Zusätzlich sollte eine farbige Untergliederung der Wandfläche in den vorgefundenen Gliederungsformen des Gebäudes (Sockel, aufgehende Wand, Traufengesims) berücksichtigt werden.

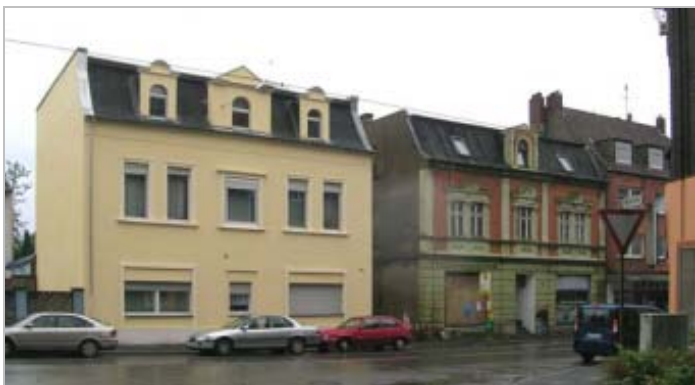
*Die durchgeführte Sanierungsmaßnahme hat dazu beigetragen, das Erscheinungsbild des Gebäudes im Straßenbild aufzuwerten.*

Für die weiteren Wandflächen wurde empfohlen, den schadhafte Putz gänzlich zu entfernen und nach den anerkannten Regeln der Technik die Risse zu verpressen und ein Gewebevlies mit dünnlagigem Putz aufzubringen.

Bezüglich der Farbgebung wurde der Vorschlag aufgegriffen, einen Sand-/Ocker-Farbtönen in untereinander abgestuften Helligkeiten für Sockel, Wandflächen und für Fensterleibungen und -umrahmungen, Fensterbänke sowie Geschoss- und Traufengesimse zu verwenden.

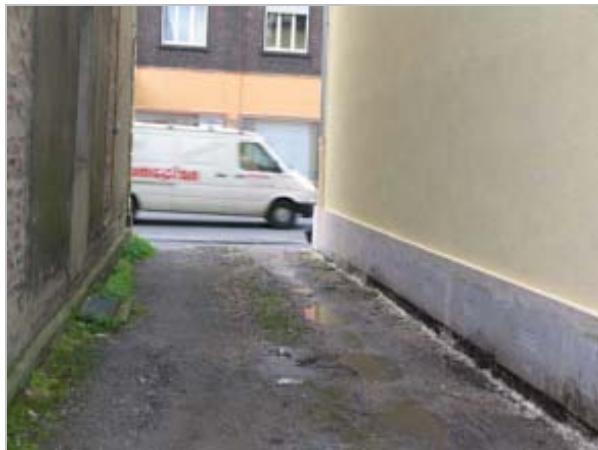
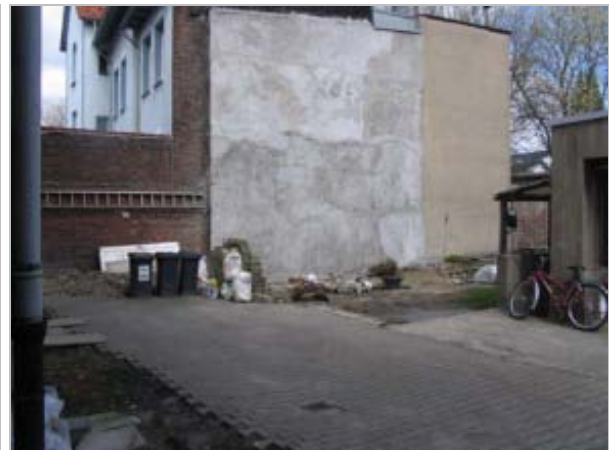
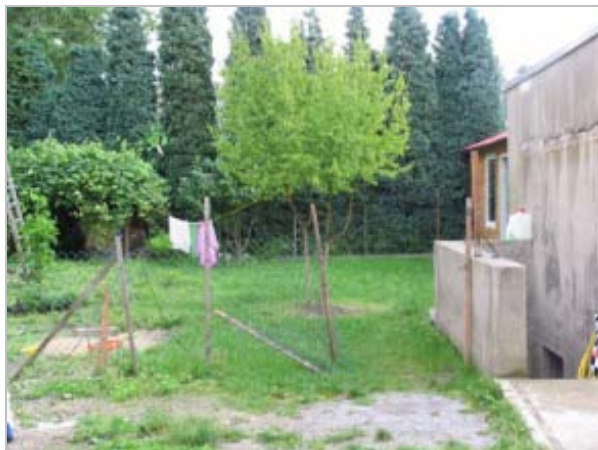
*Der Bestand zeigte keine besondere Gestaltung und Ordnung der Freiflächen, die überwiegend recht verfallen wirkten und nur provisorisch befestigt waren.*

*Eine notwendige systematische Oberflächengestaltung mit Entwässerung der Flächen fehlte gänzlich und führte neben der eingeschränkten Nutzung bei Regen und Schnee bereits zu Schäden an den Gebäuden.*

Die Hofflächen setzen sich zusammen aus der Durchfahrt innerhalb des Bauwuchs und der rückwärtigen Grundstücksfläche mit einer Garage, Stellplätzen für Pkws und Grünflächen. Die vorhandenen Befestigungen bestanden teils aus Betonplatten und -pflaster und der hintere, östliche Teil des Grundstücks wurde als Gartenfläche, teilweise Wiese, angelegt und genutzt.

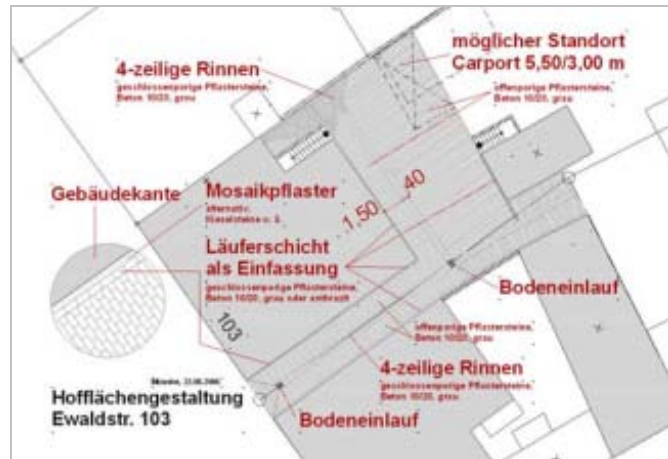
Der Gesamtplan gibt einen Überblick zur Flächenaufteilung, weiteren Details und Angaben zu Materialien.

Es ist anzunehmen, dass ursprünglich sowohl die Zufahrt als auch die hintere Hoffläche mit Natursteinen oder Kopfsteinpflaster belegt war, wozu es jedoch keinen Anhalt mehr gab. Somit konnte auch aus Kostengründen auf ein Betonsteinpflaster zurück gegriffen werden mit dem Hinweis, ein einfaches Format (10 cm x 20 cm) im Halbsteinverband und grauer sowie bläulicher Färbung zu verwenden.

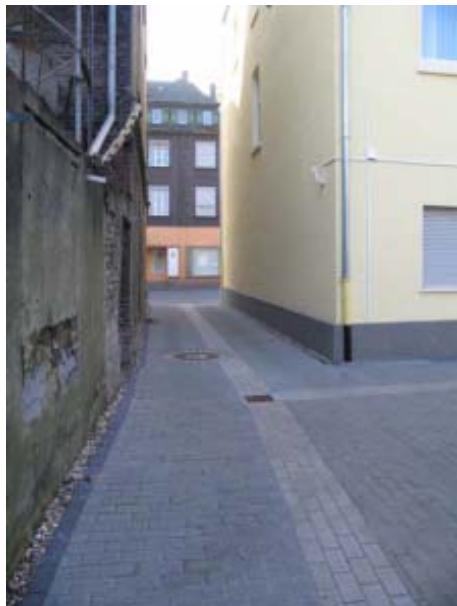
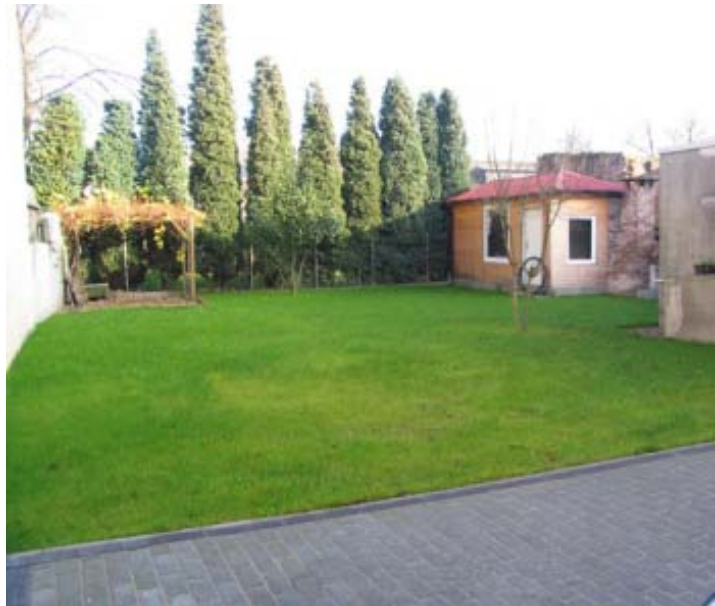
Die Fotos zeigen die durchgeführte Maßnahme kurz nach Fertigstellung.

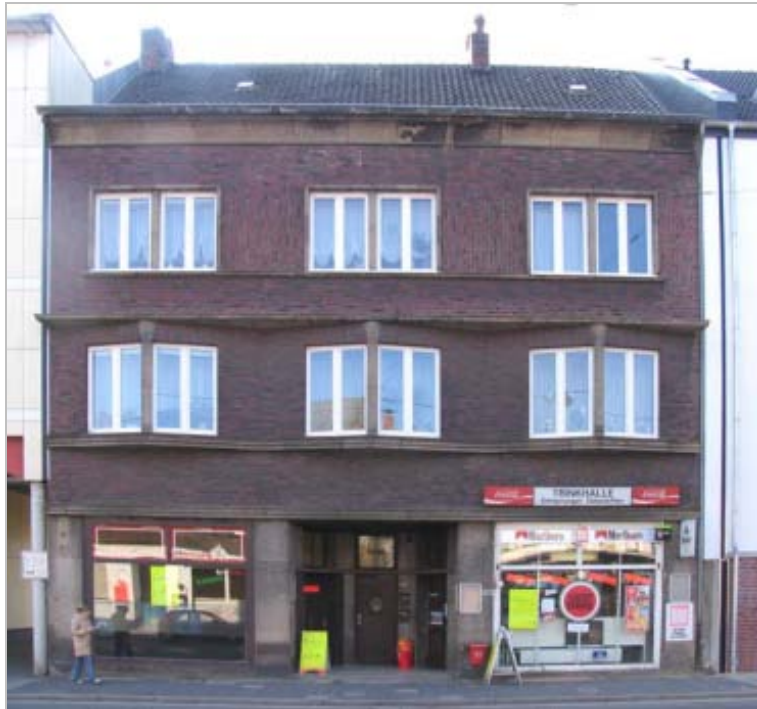
*Die Fassade des Gebäudes wird durch das Ziegelsteinmauerwerk und eine akzentuiert, aber schlicht gehaltene Verwendung von Werksteinplatten bestimmt.*

Die weitere Gestaltung der Fassade ist im Detail mit den großformatigen Werksteinplatten im Bereich der Erdgeschosszone, der Fenstergewände, Traufen- und Geschossgesimse und durch das wechselnde Fugenbild des Ziegelsteinmauerwerkes im „Märkischen Verband“ sehr akzentuiert ausgeformt.

Die Fenster sind zwischenzeitlich durch neue Kunststofffenster ersetzt und zeigen nicht mehr die dem Architekturstil entsprechende ursprüngliche Dimensionierung und Sprossenteilung wie sie noch teilweise auf der Hofseite erhalten ist.

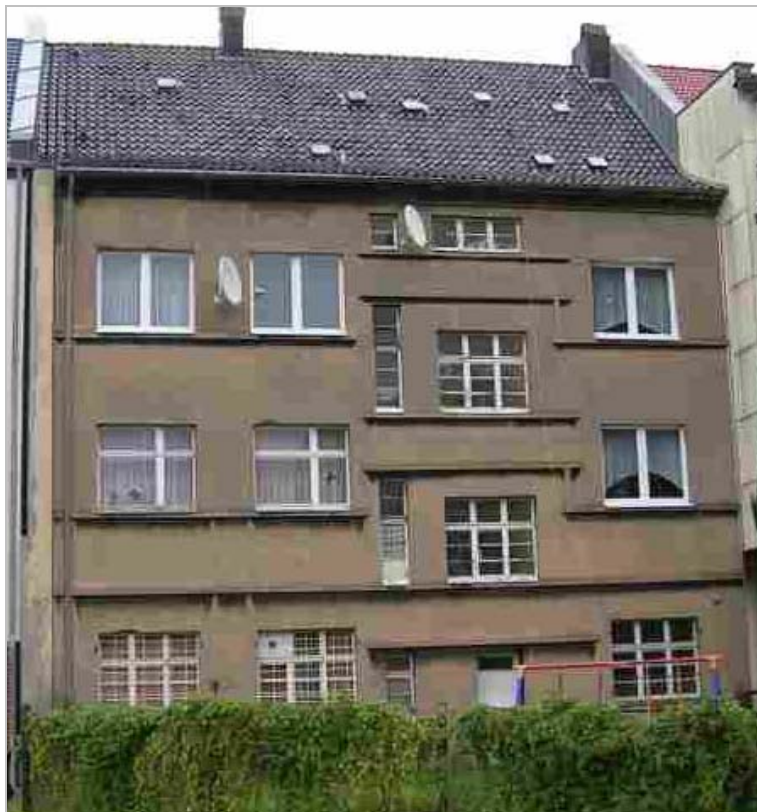
*Typisch für den sachlichen Baustil ist die verputzte Fassade mit Gesimsbändern, die auch senkrecht angeordnet nur eine rein gestalterisch gliedernde Funktion haben, ebenso wie die im Erdgeschoss und Treppenhaus noch vorhandenen Fensterteilungen.*

Die Hofseite ist typisch in Verputz gehalten und zeigt im mittleren Bereich einzelne hervorstehende Gesimse, die gestalterisch Brüstungs- und Deckenlinien des halbgesschossig versetzten Treppenhauses mit den übrigen Fenstern durch kurze „Säulenstümpfe“ verbinden. Teilweise sind die Fenster in den Obergeschossen ohne die überkommene Sprossenteilung erneuert worden, während im Erdgeschoss und Treppenhaus die ursprüngliche Fensterteilung – einschließlich Bleiverglasung! – noch vorhanden ist.

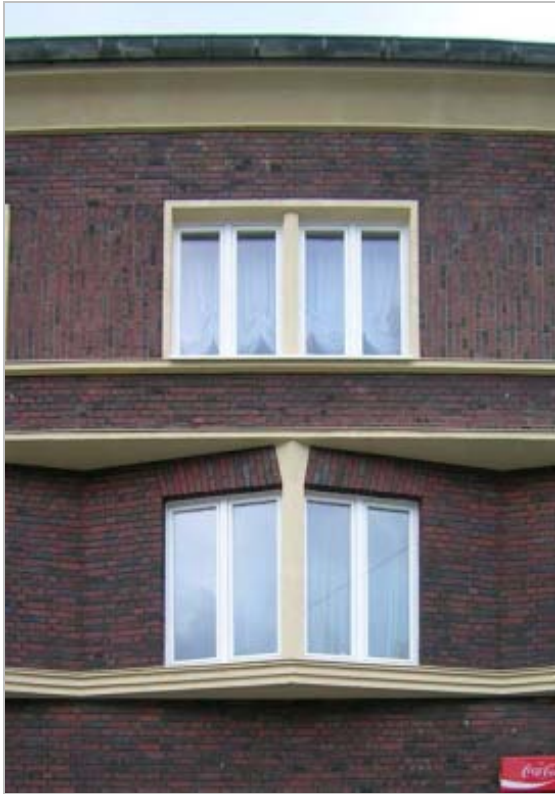
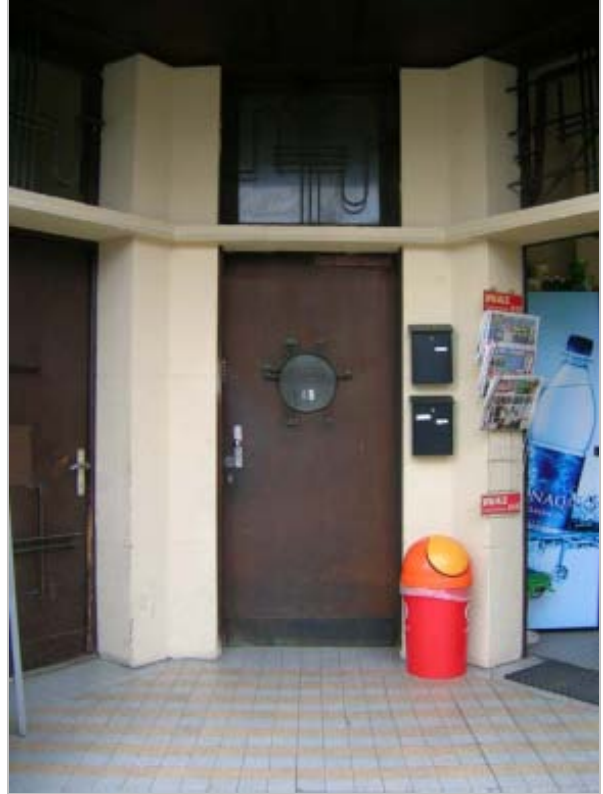
*In den Ausschnitten wirkt der Farbaufstrich zwar hell und trägt weiterhin zur Differenzierung der Fassadengestaltung bei, jedoch ist das ursprüngliche Kunststeinmaterial nur noch durch ein angedeutetes Fugenbild zu erkennen. Ein wichtiges Material und Detail des Architekturstils der Fassade ist somit kaum mehr zu erkennen.*

Die Sanierungsmaßnahme wurde durch den Eigentümer in Eigenleistung anders durchgeführt als empfohlen. Während nur eine Reinigung der Forderfront und eine sach- und fachgerechte Steinsanierung der Kunststeinflächen empfohlen worden war, sind diese gänzlich gestrichen worden. Dieses Überstreichen hebt grundsätzlich die Materialhaftigkeit der Elemente auf und wirkt durch den sehr einheitlichen Farbaufstrich zu eben und äußerst künstlich. Der bisherige Kontrast zwischen den Kunststeinplatten zu den dunklen Ziegelsteinen, die in ihrer Art zur Unterstützung eines bestimmten Architekturstils eine Besonderheit darstellen, ist verloren gegangen.

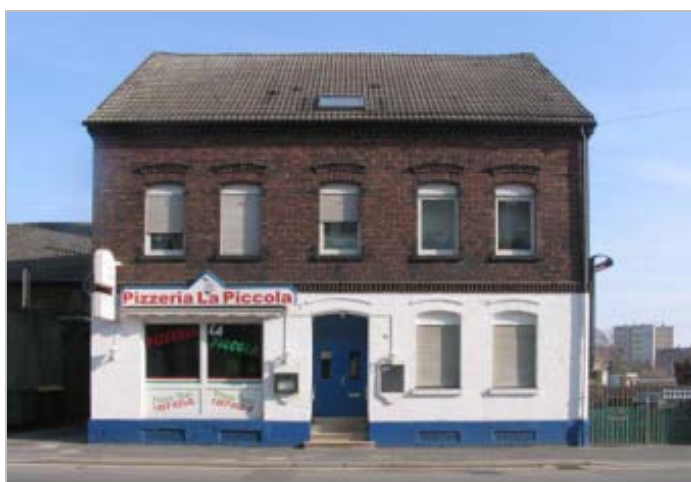
*Bestand im Jahre 2007:*

*Das Gebäude zählte zu den wenigen Sicht-Mauerwerksbauten, die in ihrer Struktur und ihren Details die Zeitepoche der Jahrhundertwende und der Industrialisierung dokumentieren.*

Die im Mauerwerksbau üblicherweise verwendeten Schmuck- und Zierverbände an den Segmentbögen der Tür- und Fensteröffnungen sowie ein Zahnfries in Geschossdeckenhöhe und Traufengesims, mit seitlicher Verkröpfung und Übergang in den Ortgang-Treppenfries, bestimmten das ursprüngliche Erscheinungsbild des schlichten, aber wohl gestalteten Gebäudes als Dokument seiner Zeit.

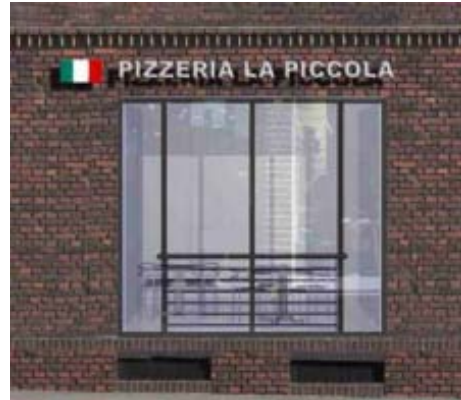
Fassadendetail

Im Kontrast zum rohen Mauerwerk setzt die Fenstergestaltung z.B. mit grauem Rahmen und Edelstahldetails einen Akzent, der die Verbindung zur Qualität der „kleinen“ Gastronomie darstellt. Hierzu zählt auch der Vorschlag zu der Werbeanlage, die dem Charakter des Gebäudes entsprechen sollte.

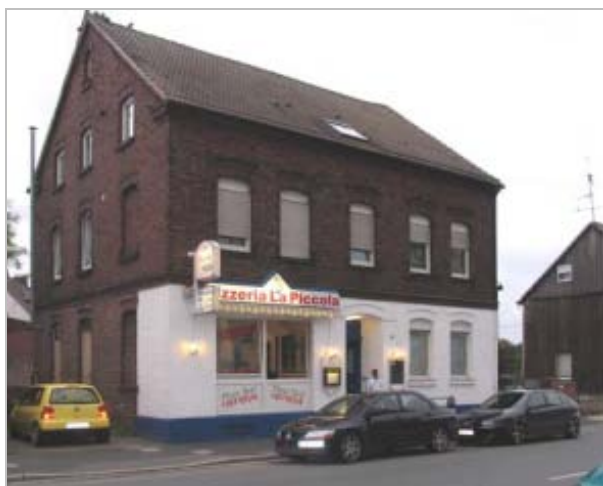
Bestand 2007

Während der Bestand im Jahre 2007 noch eine plastische und wohl proportionierte Fassade zeigt, sind beide gebäudetypologischen Merkmale nach der Außendämmung vernichtet worden. Bedauerlich ist, dass auch bei einer derartigen „neuen Fassade“ auf eine Gestaltung und Fassadengliederung verzichtet wurde.

Innerhalb des weiteren Beratungsverfahrens war von dem Bauherrn bedauerlicherweise keine Bereitschaft zu erkennen, den Vorschlag zu übernehmen, sondern wurde vielmehr ein Wärmedämm-Verbundsystem für die Fassade priorisiert und insofern auf eine unterstützende finanzielle Förderung verzichtet. Das Ergebnis zeigen die unteren Abbildungen im Vergleich.

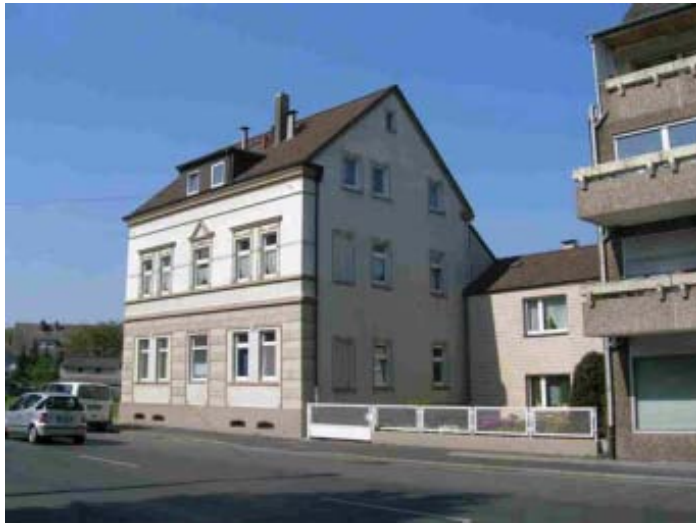
*Das Gebäude Ewaldstraße 121 mit dem südlichen Anbau eines ehemaligen Werkstattgebäudes.*

Das Gebäude steht straßenbegleitend als zweigeschossiges Satteldach-Traufenhaus auf der Ostseite im mittleren Bereich innerhalb einer offenen Bebauung der Ewaldstraße. Nach Norden grenzt das Gebäude, neben einer schmalen Zuwegung für die rückwärtige Erschließung, an einen öffentlichen Weg und nach Süden an einen zugehörigen kleinen Hof mit zurückliegendem Anbau an die geschlossene Brandwand des Nachbargebäudes Nr.123. Der Hofraum ist zur Straße durch eine niedrige Mauer mit aufgesetztem Eisenzaun und seitlichem Tor eingefasst.

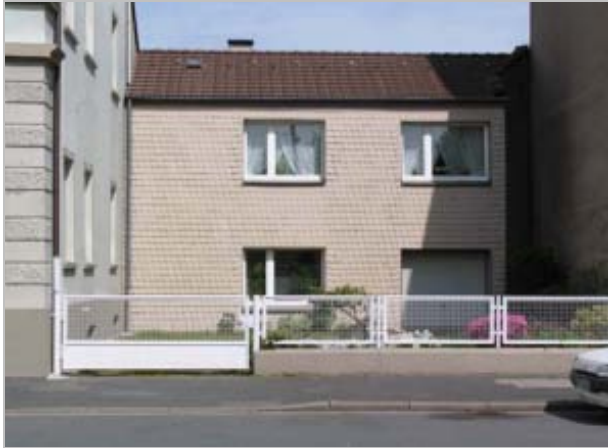
*Das südliche Nebengebäude dokumentiert nur noch in der Kubatur eines der typischen kleinen Werkstattgebäude im Zusammenhang mit der Entwicklung entlang der Ewaldstraße.*

sind. Außer dem Absatz des Kellersockels und den an den Gebäudeecken gering umgreifenden Gesimsen der Vorderfassade sind keine weiteren Gliederungselemente vorhanden. Die südliche Erweiterung durch ein Nebengebäude aus dem Jahre 1896 umfasst ein typisches zweigeschossiges Werkstattgebäude mit der früheren Nutzung einer Klempnerei und Schreinerei, die zwischenzeitlich aufgegeben und durch Umnutzung zu einer Wohnung und Garage (um 1974) auch in der Fassadengestaltung wesentlich überformt und straßenseitig mit beigefarbenen Zementfaserplatten verkleidet wurde.

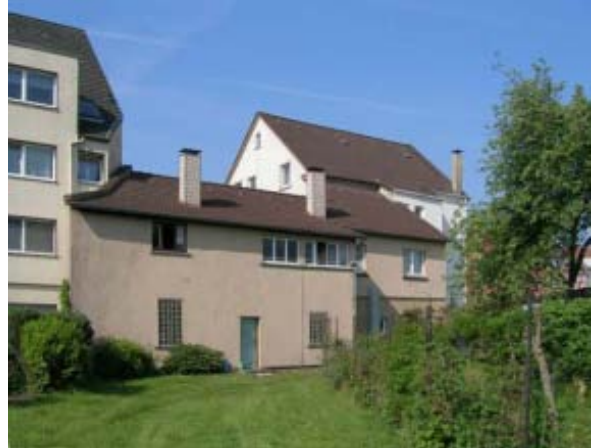
*Die Rückseite des Nebengebäudes ist ebenfalls in der Anordnung und Größe der Öffnungen stark überformt und gänzlich ohne Gliederungs- oder Gestaltungselemente verputzt.*

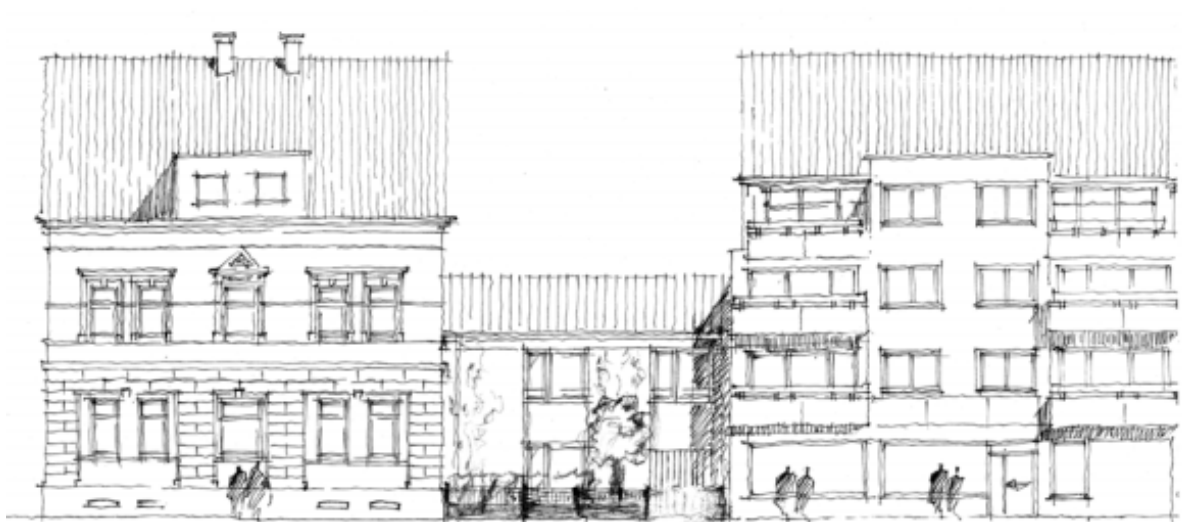
Gestaltungsvorschlag Vorhof und Nebengebäude an der Ewaldstraße Nr. 121

Die Planungsskizze zeigt in der Abwicklung eine deutliche Steigerung in der Gestaltung und eine Bereicherung des Straßenbildes durch die kleine Vorhoffläche. Die Fassadengestaltung des Nebengebäudes sollte zusätzlich maßstäblich gegliedert werden, und die großformatigen Fensteröffnungen sollten entsprechende Teilungen erhalten.

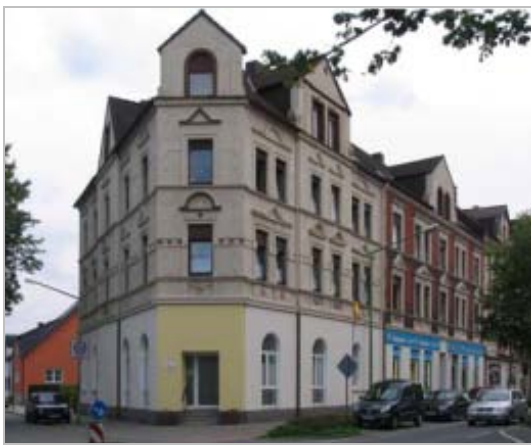
*Das Gebäude hat trotz der Veränderungen im Erdgeschossbereich noch seine Wirkung als Eckgebäude im Straßenraum der Ewaldstraße erhalten.*

Das Eckgebäude Ewaldstraße Nr. 159 weist in der Baukörper- und Fassadengestaltung zur Hedwigstraße eine weit auseinanderliegende fünfsichtige Fenstergliederung mit einem gering vorstehenden Mittelrisalit auf, der mit einer Dreiecks-Giebelgaube oberhalb der durchgehenden Traufe der Dachfläche seinen Abschluss findet. Die spitzwinklig zulaufenden Seitenfassaden der Ewald- und Hedwigstraße finden an einer abgeschrägten zurückgenommenen Ausformung eines Risalites ihren Abschluss, der eine typische geschossweise Staffelung in der Fassadengestaltung zeigt, die in einem kleinen Dachhäuschen mit Dreiecks-Schildgiebel ihren Abschluss findet und auffällig dominant in den Straßenraum hinein wirkt. Die eindeutige Ausrichtung und Orientierung des Gebäudes zur Ewaldstraße zeigt ein zweiachsiger gering vorstehender Mittelrisalit und die dazu beidseitig zurückliegenden Fassadenflächen mit jeweils zwei durch Zierelemente gekoppelten Fensteröffnungen. Im Gegensatz zur Fassade der Seitenstraße ist eine stärkere Gliederung der Wandflächen vorhanden. Ebenso bestimmt auch der obere Abschluss des Mittelrisalits mit einem Giebelhaus, aufgelegten Putz-Säulen und Schneckenmotiven an der Basis die Zuordnung des Gebäudes zur Ewaldstraße. Die Putz-Ornamente der Fensterverdachungen wechseln in den Ausformungen von einfachen Dreiecksformen und Halbkreisen mit Muschelmotiv zwischen Seitenflächen und Mittelrisalit sowie dem ersten und zweiten Obergeschoss.

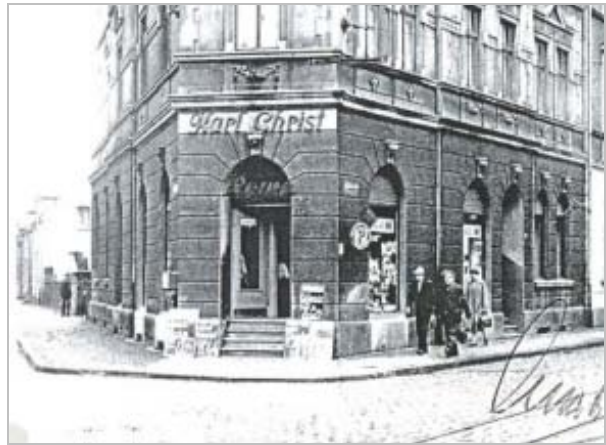
*Das Foto um 1950 zeigt die noch unveränderte Erdgeschosszone aus der Zeit der Errichtung des Gebäudes um 1900 und die damalige Nutzung durch einen Lebensmittelmarkt.*

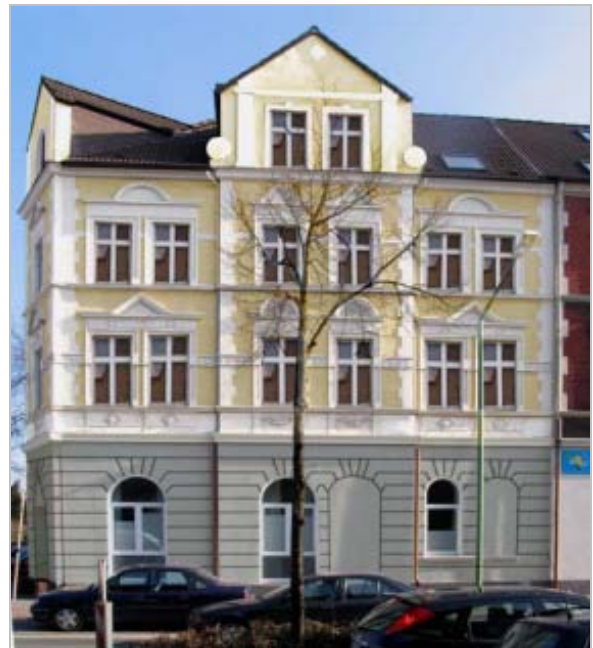
*Gestaltungsvorschlag*

Die nachempfundene klassische Putz-Bänderung gliedert die Höhe des Erdgeschosses und vergrößert durch die Segmentierung der Sturzbereiche die Öffnungen, um annehmbare Proportionen im Verhältnis der Obergeschosse zu dem Erdgeschoss zu erlangen.

Der erarbeitete Gestaltungsvorschlag hierzu wurde mit einem Farbvorschlag in einer Fotorealisation eingearbeitet und stellt im Vergleich zum Bestand eine erhebliche Verbesserung dar, die dem Eckgebäude für die Wirkung im Straßenraum nachhaltig zu Gute kommt.

Der Gestaltungsvorschlag beinhaltete auch die Aufteilung und Farbgebung neuer Fenster mit einer Mittelteilung in den Obergeschossen sowie einem Kämpfer im oberen Drittel der Öffnung.

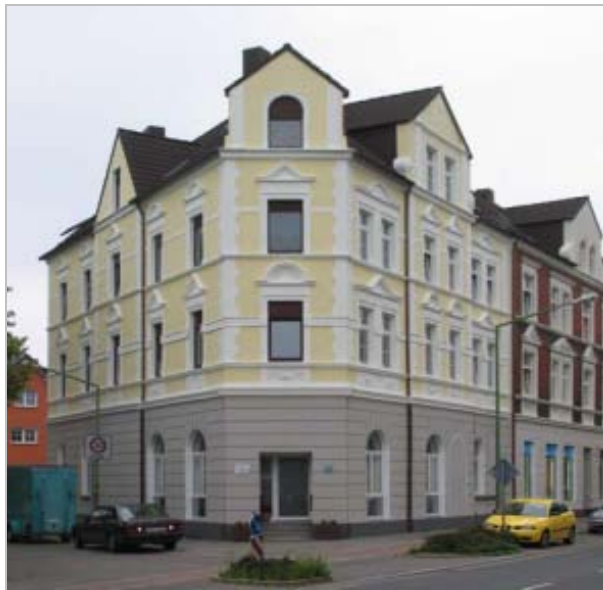
*Die helle Farbe und der Kontrast zwischen Wandfläche und Ornament erhöhen optisch das Gebäude über dem Sockelgeschoss. Eine proportionale Umgestaltung des Eck-Eingangs wäre wünschenswert gewesen, lässt sich zukünftig aber eventuell mit einer angepassten Umrahmung oder Verkleidung erreichen.*

Die umgesetzte Maßnahme zeigt im Ergebnis eine erhebliche Verbesserung der Wirkung des Eckgebäudes im Straßenraum und erhält zudem das typische Erscheinungsbild der Wohn- und Geschäftsstraße in Herten-Süd nachhaltig.

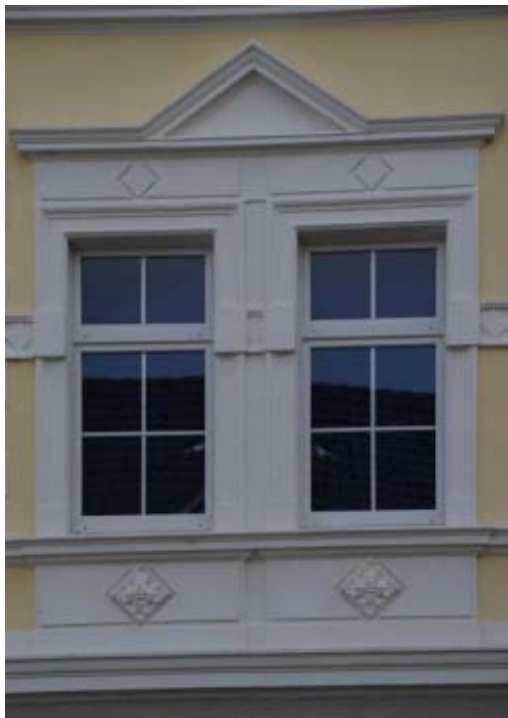
*Das Detail zeigt deutlich die hervorgehobene Wirkung der Fensteröffnungen mit ihren umrahmenden Schmuck- und Zierelementen. Das gekoppelte Fenster bildet durch den einheitlichen Farbton ein Großelement, das sich aus der farblich abgesetzten Wandfläche hervorhebt. Der helle weiße Farbton unterstützt deutlich die beabsichtigte Licht- und Schattenwirkung der Ornamentik.*

*Die Wahl einer durchgehenden Fensterscheibe mit „eingelegeten“ äußerst dünnen Sprossen anstatt außen aufliegenden Sprossen mit stärkerem Profil wird deutlich sichtbar und irritiert. Letztlich geht die Teilung mit den Proportionen des Fensterelementes nicht überein.*

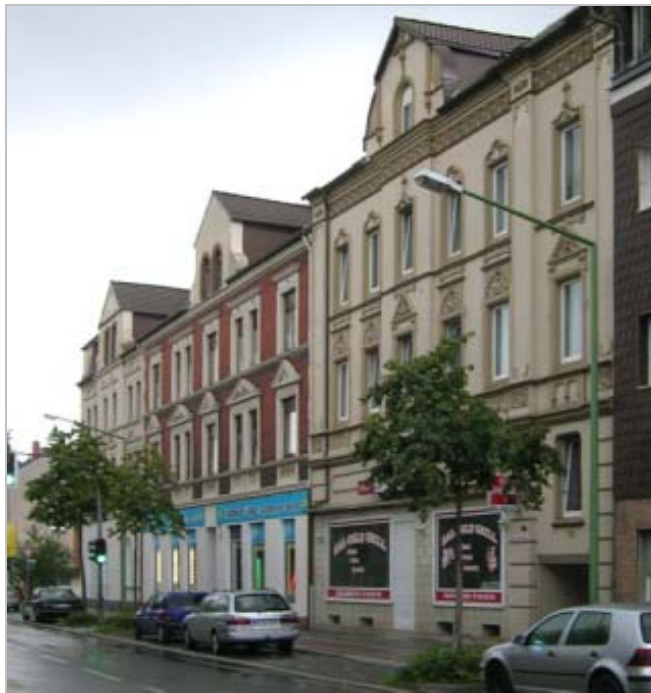
*In der Abfolge der Bebauung hebt sich die Fassade des Gebäudes Nr.161 besonders durch die Ziegelfassade hervor.*

Innerhalb des Gebäudeensembles südlich der Hedwigstraße auf der östlichen Seite der Ewaldstraße hebt sich das Gebäude Nr. 161 im Erscheinungsbild besonders durch eine Ziegel- und Putzfassade hervor. Das dreigeschossig traufenständige Wohn- und Geschäftshaus zeigt in der Fassade eine strenge symmetrische Teilung mit fünf Fensterachsen. Die mittlere Achse wird oberhalb der Traufe durch ein Zwerchhaus mit Schildgiebel und zwei kleinere Rundbogenfenster betont, während in den Obergeschossen jeweils nur ein Fenster und im Erdgeschoss der Hauseingang die Fassadenmitte markieren. Zu den Seiten sind jeweils zwei eng beieinanderliegende Fensteröffnungen durch Putz-Verdachungen zusammengefasst und zu den Fassadenrändern nochmals Einzelöffnungen angeordnet. Die Fassadenfläche besteht aus einem sichtbar gelassenen Ziegelmauerwerk im Binderverband innerhalb einer Ebene. Die Öffnungen sind durch Putzrahmungen mit klaren geometrischen Formen des Spätklassizismus, wie z.B. Dreiecksgiebel und flache stufig profilierte Fensterverdachungen, plastisch stark vergrößert und hervorgehoben. Besonders auffällig sind die zusammengefassten Fensteröffnungen zu Großelementen, welche maßstabsbildend die Proportionen der Fassade bestimmen und wie Ädikulä (antike kleine Tempel) wirken.

Laut Bauakte wurde das Gebäude im Jahre 1900 errichtet und zeigt, im Gegensatz zu den Obergeschossen, durch zwischenzeitliche Umnutzungen eine Erneuerung der Wandflächen und Fenster im Erdgeschoss. Überdies ist die Werbeanlage über die gesamte Fassadenbreite in Größe und Farbgebung gestalterisch unverträglich im Erscheinungsbild des Gebäudes und bedarf der Erneuerung.

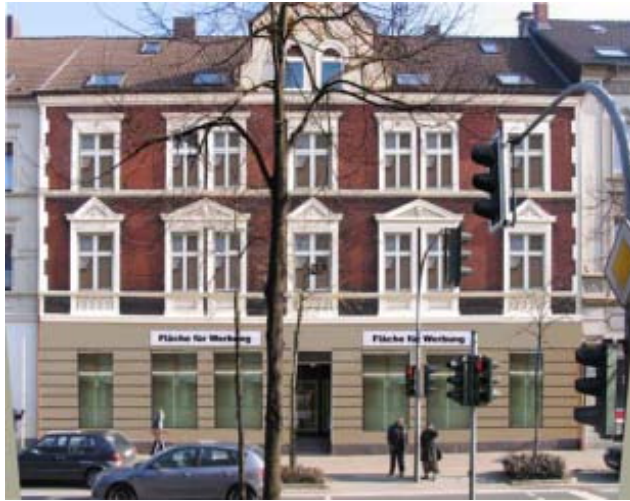
Gestaltungsvorschlag

In Anlehnung an den Architekturstil und das Ziegelmateriale der Obergeschosse wurde als Farbton ein beigebraun für die Wandfläche über einem kleinen graubraunen (Keller-) Sockel gewählt. Die vom Ziegelmateriale der Obergeschosse ausgehende optische Schwere sollte

durch die Erneuerung des Wandputzes mit einer großformatigen waagerechten Bänderung aufgefangen werden, um die Fassade wieder „auf die Füße“ zu stellen. Eine proportional angemessene Werbefläche ist im Sturzbereich der mittleren Erdgeschossfenster vorgesehen.

*Der Vorschlag beinhaltet neben der Gestaltung der Erdgeschoss-Wandfläche und Farbgebung auch eine angemessene Teilung der Fenster mit Mittel- und Querriegeln.*

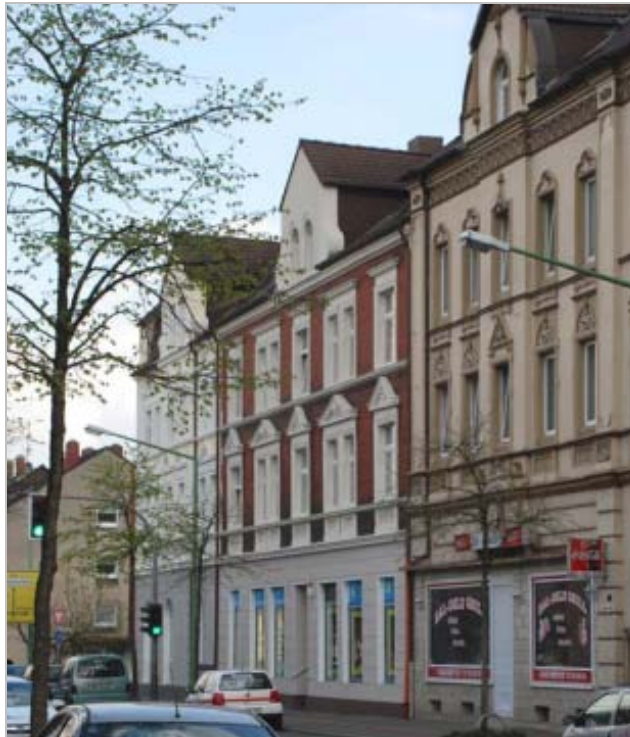
Die Durchführung der Maßnahme erfolgte gleichzeitig mit dem angrenzenden nördlichen Eckgebäude Ewaldstraße Nr. 159 und zeigt im folgenden Bild das vorläufige Ergebnis. Der Gestaltungsvorschlag für die Wandfläche und Fensterteilungen wurde annähernd übernommen, jedoch weicht die Farbgebung der Erdgeschosszone von dem vorgeschlagenen Farbton in Anlehnung des Ziegelmateriale nachteilig ab. Die farbliche Angleichung bzw. Vereinheitlichung mit dem nördlichen Eckgebäude steht dem vorgegebenen Ziel, das Gebäude weiterhin sichtbar aus dem Ensemble herauszustellen, entgegen.

*Die farbliche Angleichung der Erdgeschossfassade an das nördliche Gebäude widerspricht den eigenständigen Architekturformen dieser Gebäude.*

*Die Reduzierung der Werbeanlage stellt indessen das Fassadenbild in den Vordergrund. Bleibt zu hoffen, dass die blaue Fensterwerbung alsbald ausgetauscht wird.*
