# Stadtumbau Herten-Süd

**Ewaldstraße: Gestaltwerte und  
Gestaltungspotentiale einer  
Wohn- und Geschäftsstraße  
im Ruhrgebiet**

Erläuterungsbericht

Verfasser: Landschaftsverband Westfalen-Lippe

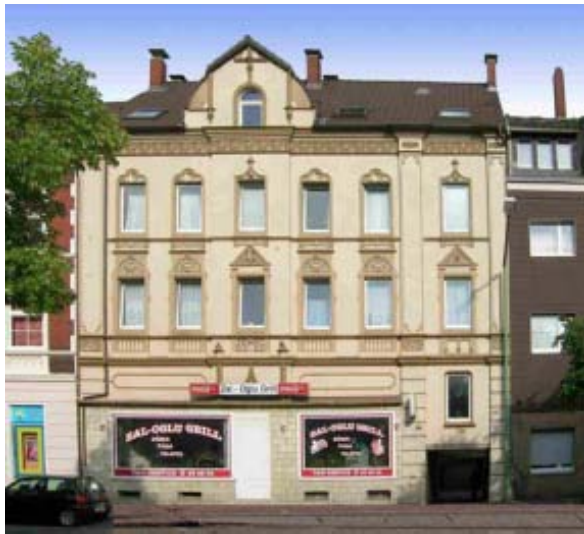
*Die Fassade zeigt durch die historisierenden Gestaltungselemente im Erscheinungsbild ein typisches Wohn- und Geschäftshaus gegen Ende des 19. Jahrhunderts.*

Die straßenseitige Fassade ist zweigeteilt gegliedert in den fünfsichtigen Wohn- und Geschäftsteil links und den Durchfahrtsteil rechts, der wiederum einen Hof mit Wirtschaftsgebäude erschließt.

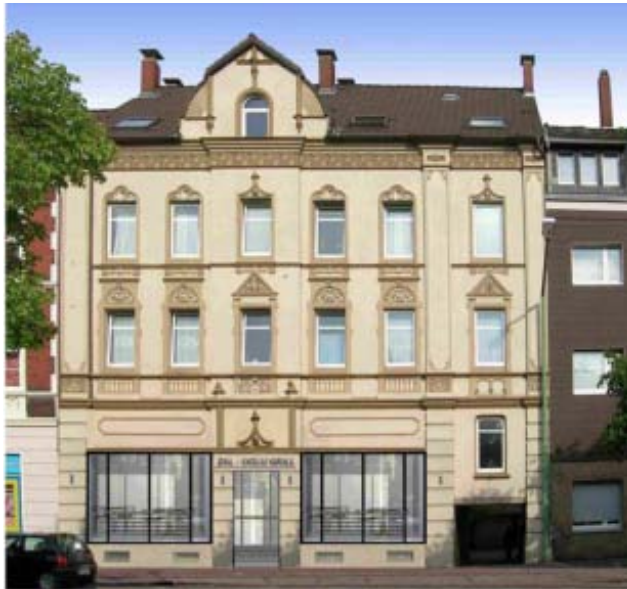
*Gestaltungs- und Farbvorschlag*

Eine erhebliche Aufwertung des Erdgeschosses ist durch eine den Proportionen und Achsen der Fassade entsprechende Aufteilung der Fensteröffnungen zu erreichen. Hierzu sind jeweils raumhohe Fensterelemente mit dunkelgrauen Rahmungen und zweiteiligem Mittelelement sowie seitlichen schmalen Elementen vorgesehen, die mit den Öffnungen der Obergeschosse in der Senkrechten fluchten. Die mittleren größeren Elemente sind dabei zum Öffnen vorgesehen, wobei ein schlichtes Metallgeländer als Brüstungselement dient. Die mittige Eingangssituation ist bis zum zurückliegenden verglasten Raumabschluss offen und transparent gehalten und beschränkt sich auf konstruktiv notwendige Rahmenanteile.

Für eine Werbeanlage verbleibt über dem Eingang eine Fläche, die einen entsprechend filigran gestalteten Schriftzug aufnehmen kann. In dem Gestaltungsvorschlag sind runde Einzelbuchstaben auf einem runden Rohr (indirekte Beleuchtung) vorgesehen, die in Form und Material dem Brüstungsgeländer, Türgriff und den kleinen Wandlampen entsprechen.

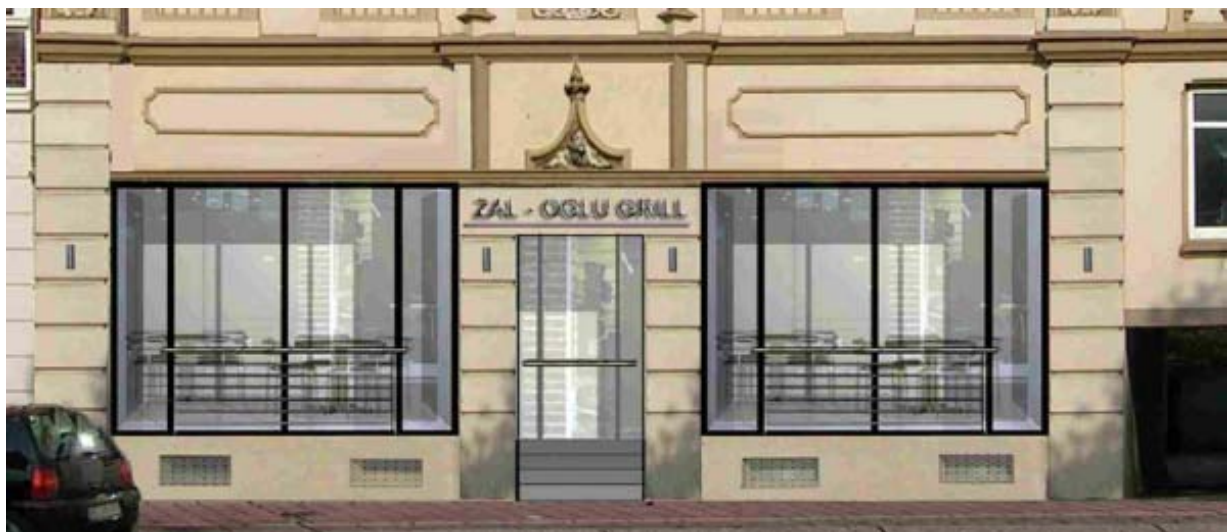
*Fassadenausschnitt*

Das Objekt befindet sich noch vor der Ausführung.

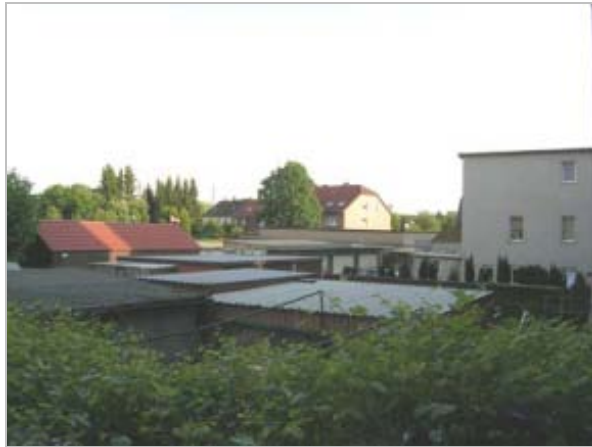
*Blick nach Süden mit der Gesamtsituation der Hinterhöfe, die überwiegend mit Garagen bebaut wurden.*

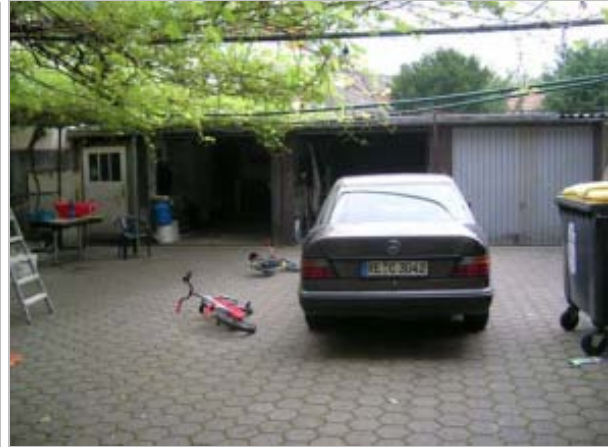
*Der tief liegende Innenhof mit Garagen an der östlichen Grenze. Hinter der Garage ist das Nachbargelände fast bis zur Oberkante angefüllt.*

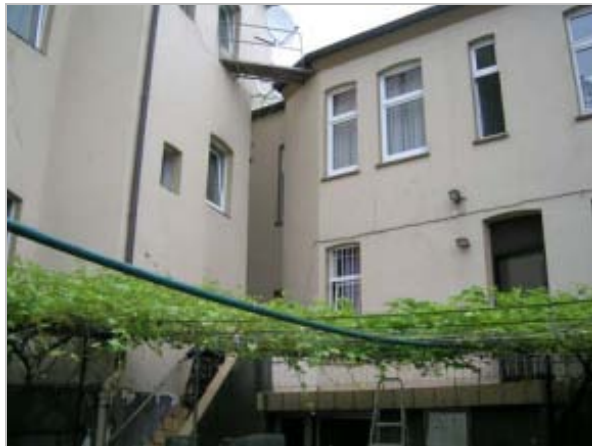
*Die Wohnungen im Anbau (rechts) werden durch eine Treppenanlage (links vorne) innerhalb der Gebäudeecke erschlossen.*

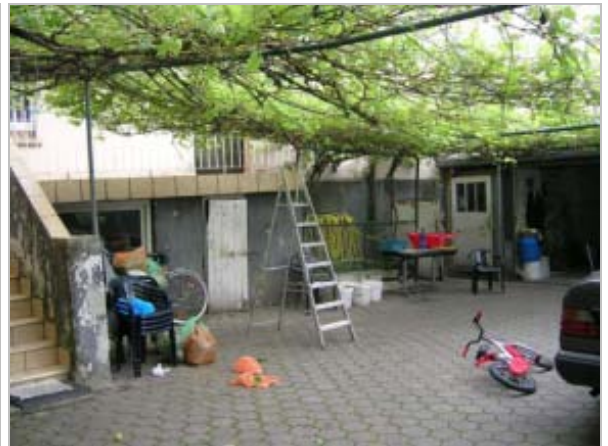
*Der Innenhof mit Blick nach Norden zum mittlerweile freiliegenden Kellergeschoss am Wohnhaus-Anbau. Der Zugang zu den Wohnungen und das Garagendach liegen fast auf einer Höhe.*

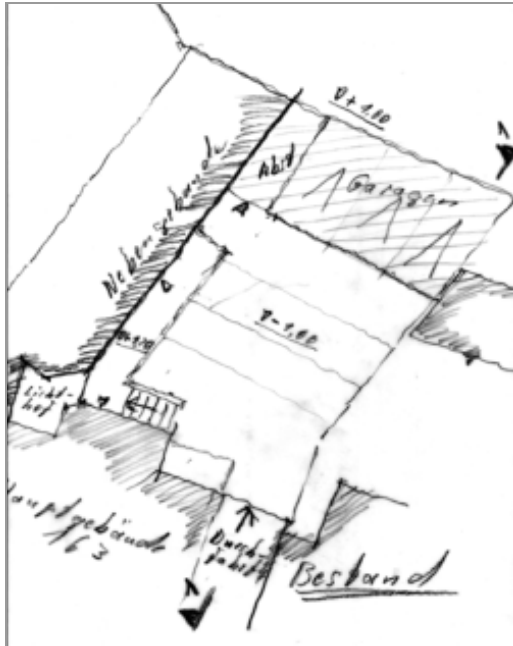
Der Bestand zeigt die Garagen an der östlichen Grundstücksgrenze sowie die Treppenanlage mit den höherliegenden Zugängen der Wohnungen im Anbau.

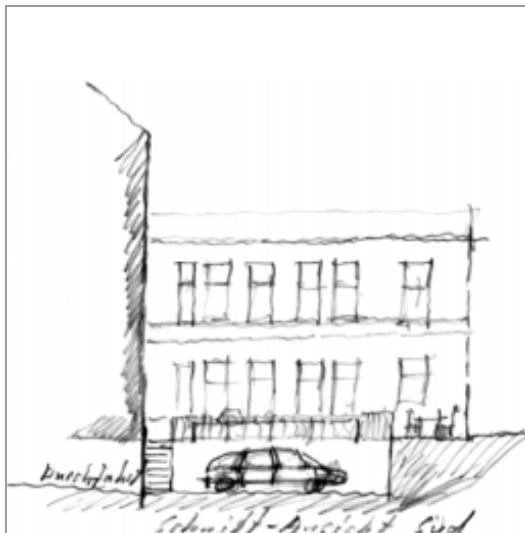
Die weiteren Skizzen sollen im Schnitt und einer Perspektive die Situation darstellen, den Innenhof in der unteren Ebene als Stellplatz zu nutzen und auf der Ebene der Wohnungszugänge eine Terrasse anzulegen.

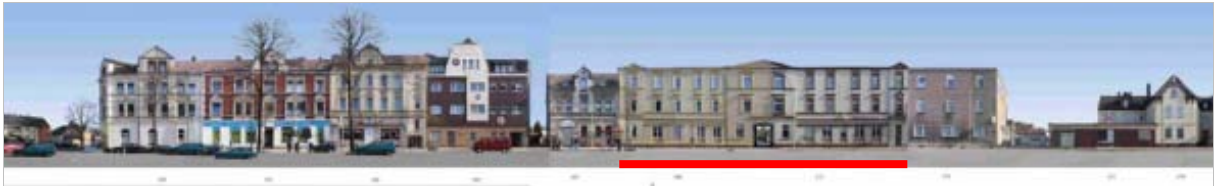
*Die fotografische Abwicklung zeigt das Gebäudeensemble Nr. 157 bis 177 auf der Ostseite der Ewaldstraße mit der überwiegend noch überkommenen Bausubstanz aus der Jahrhundertwende von 1890 bis 1905.*

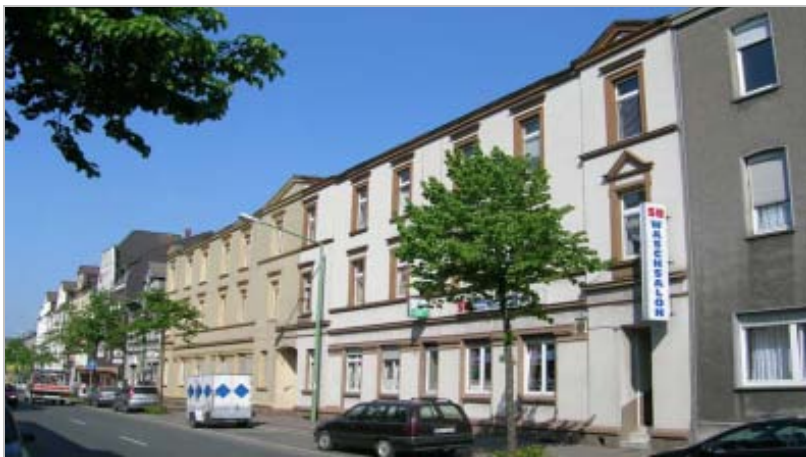
*Bestand 2007*

Die Putzfassade, auf einem kleinen Kellersockel, zeigt in der Gestalt des Hauses spätklassizistische Vorbilder mit strenger symmetrischer und axialer Gliederung. Ein zweiachsiger, gering vorstehender Mittelrisalit mit geschosshoher Durchfahrtsöffnung im Erdgeschoss, die dazu beidseitig zurückliegenden vierachsigen – im Erdgeschoss fünfachsig – Fassadenflächen sowie die an den Gebäudeenden jeweils einachsig wieder gering vorstehenden Seitenrisalite, gliedern den langgestreckten Baukörper vertikal.

*Die seitlichen Risalite und der vorspringende Mittel-Risalit, mit kleinen oberhalb der Traufe aufgesetzten Giebeln, gliedern den langgestreckten Baukörper und fügen diesen in die ortstypische Parzellenstruktur ein.*

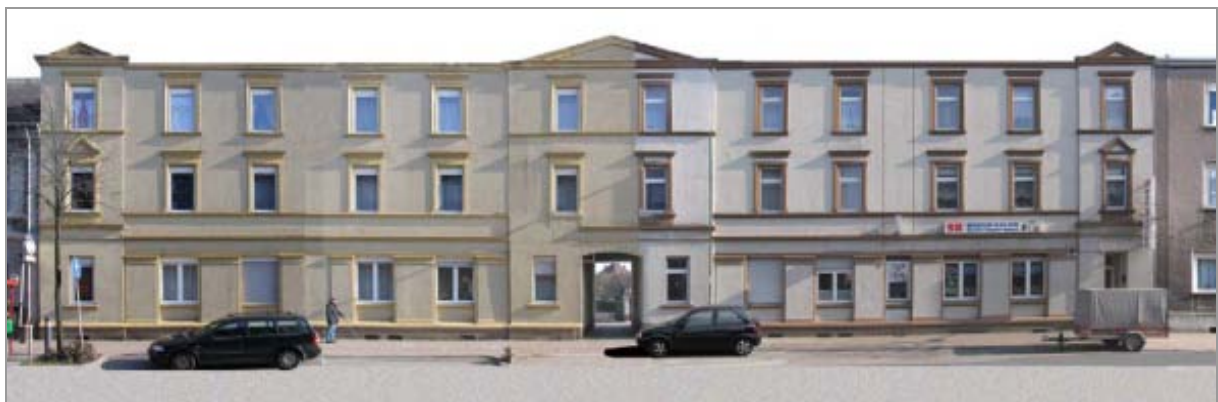
*Ewaldstraße 169 – 171, fotografische Abwicklung Bestand 2007*

*Gegenüber der Planung von 1897 zeigt sich der heutige Bestand recht vereinfacht.*

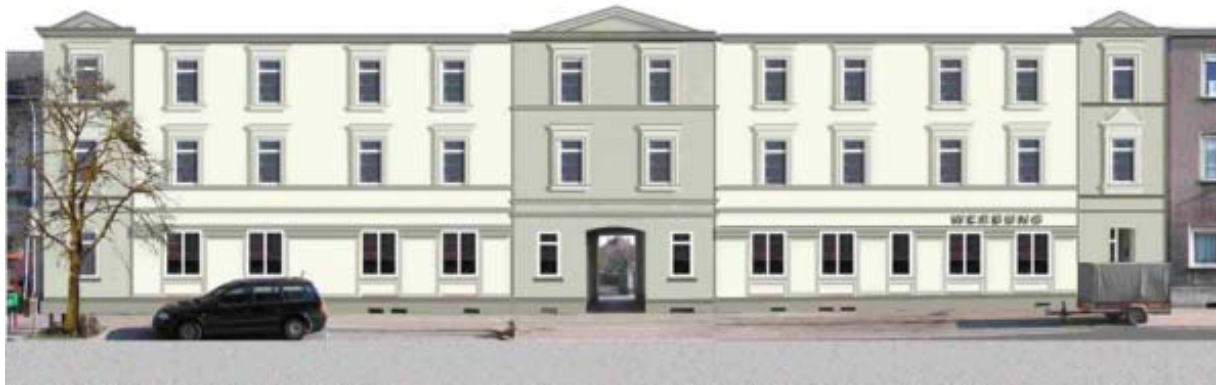
### *Farbvorschlag 1*

Hierzu wurden drei Farbvor schläge erarbeitet, die im Folgenden abgebildet sind, um das mögliche Farbspektrum für den vorgegebenen Architekturstil anschaulich zu verdeutlichen. In den jeweiligen Darstellungen wurde dabei auf maximal zwei Farbtöne zurückgegriffen, wobei ein Farbton für die zurückliegenden Wandflächen und der andere Farbton mit unterschiedlicher Buntheit für die vorstehenden Risalite sowie Gesimse und Fensterumrahmungen verwendet wurde.

Die Vorschläge beinhalten gleichfalls für eine eventuelle Fenstererneuerung in den Obergeschossen eine horizontale Teilung mit einem oberen Kämpferprofil sowie eine vereinzelte Werbeanlage, die innerhalb des Sturzbereiches der Schaufenster platziert werden sollte.

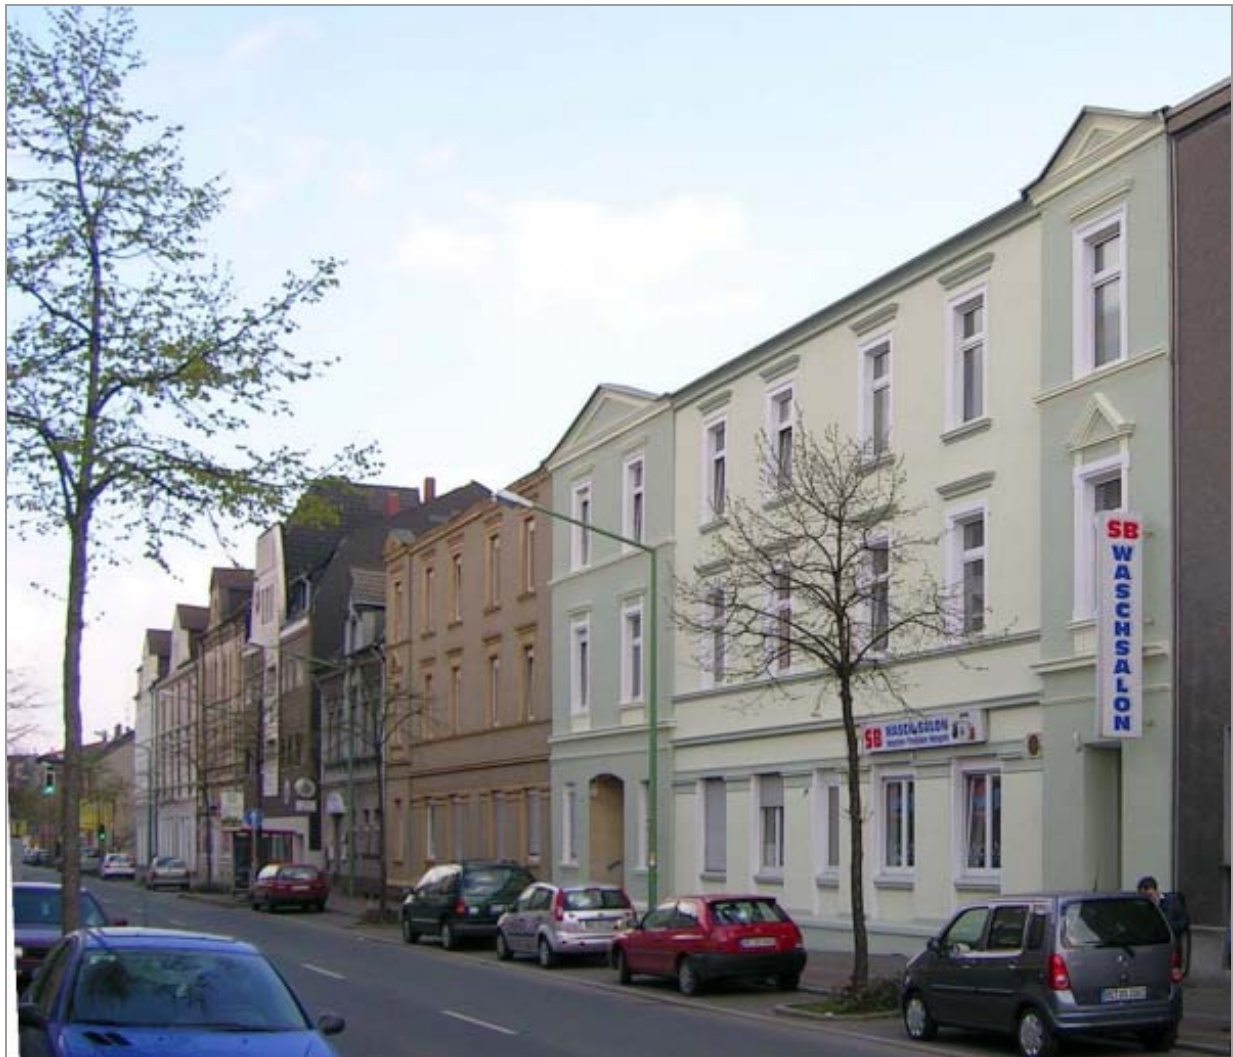
Die durchgeführte Maßnahme hat auch die wichtigen grundsätzlichen Ansagen und Hinweise aus den Farbvorschlägen zur Differenzierung der Fassadenelemente berücksichtigt. Gegenüber der bisherigen undifferenzierten Farbgebung wird letztlich die vertikale Fassadenstruktur der Risalite und die Großform der sehr langgestreckten Fassade hervorgehoben. Eine Weiterführung der Fassadensanierung am nördlichen Gebäudeteil wäre wünschenswert, um nicht weiterhin die Einheitlichkeit des Erscheinungsbildes zu beeinträchtigen.

*Die auf zwei Farbtöne beschränkte Farbwahl unterstützt das Erscheinungsbild der klassizistischen Architekturelemente. Auch die Werbeanlage befindet sich nun direkt im Fenstersturzbereich.*

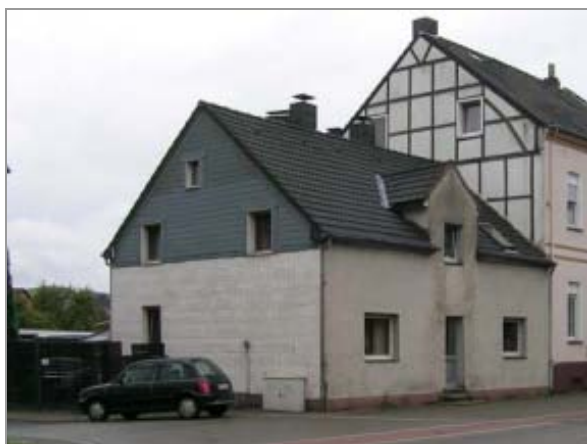
Ewaldstraße 223, Bestand 2006

Infolge verschiedener Baumaßnahmen wurden der hintere Stallanbau entfernt, die nördliche Giebelwand im Erdgeschoss nachträglich mit weißen, dünnformatigen Riemchen-Klinkern verkleidet und die Fenster durch Kunststoffenster ersetzt, welche nicht mehr die dem Haustyp entsprechend ursprünglichen Formate und Teilungen zeigen.

*Ursprünglich in Holz-Fachwerkbauweise errichtet, zeigt das Gebäude heute eine Putz- bzw. Klinkerfassade ohne weitere gliedernde Elemente.*

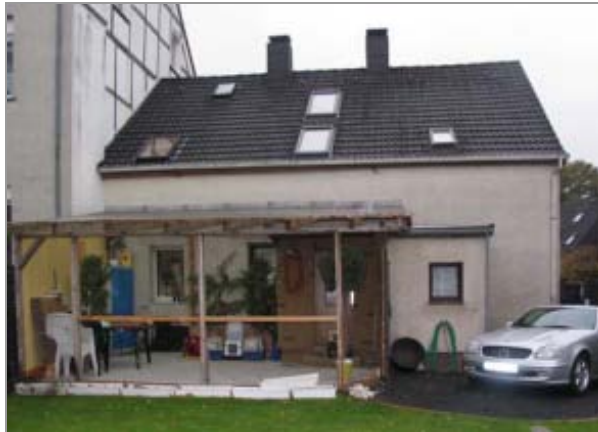
Ewaldstraße 223, Bestand 2006

*Die Rückseite des Gebäudes weist ebenfalls keine weiteren gliedernden Elemente mehr auf, sondern wurde vielmehr durch eine funktionale, aber recht untypische und unverträgliche Überdachung ohne jeglichen Gestaltwert verstellt.*

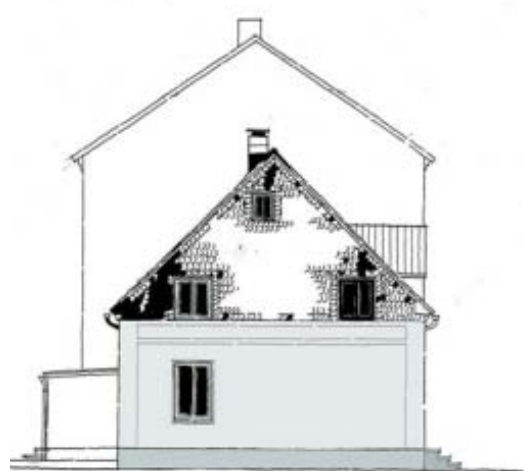
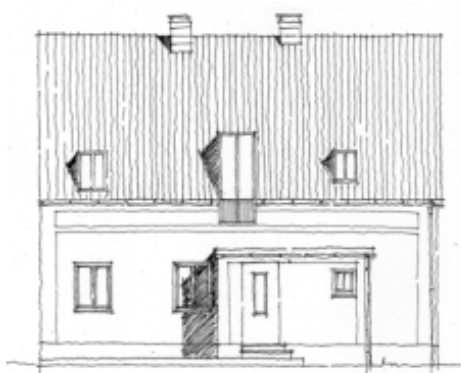
*Straßenansicht*

*Seitenansicht*

*Hofansicht*

*Gestaltungsvorschlag:  
Eine den Gebäudeproportionen entsprechende Gliederung dient dem nachhaltigen Erhalt des Gestaltwerts des für Herten-Süd erhaltenswerten typischen Kleinhauses.*

Anhand von Beratungsskizzen wurde dargestellt, durch einen Wärmedämmputz die waagerechten Traufen- und Geschossgesimse sowie senkrecht die seitlichen und mittleren Vorlagen durch zusätzliche Material-Auftragsstärken hervorzuheben. Die Flächigkeit der Fassade würde somit trotz Beibehaltung von Größe und Anordnung der Öffnungen nur mit Hilfe von geringen vertikalen und horizontalen Differenzierungen gegliedert. Weiterhin wurden die Fenster mit einer zusätzlichen senkrechten Teilung versehen, um die vorgefundenen Proportionen des Gebäudes zu berücksichtigen.

Bezüglich der Farbwahl war davon auszugehen, dass es zu allen Zeiten recht einfach gestaltete verputzte Gebäude in der Ewaldstraße und Herner Straße gegeben hat, welche die Vielfalt des Straßenbildes nachhaltig prägen. Mit der anempfohlenen Gliederung der Fassade entsteht eine geringfügig plastische Fläche, die besonders durch die Licht- und Schattenwirkung mit einem hellen Farbton zum Ausdruck gebracht wird. Der Farbton sollte an die örtlichen naturbelassenen Putze anknüpfen, z.B. aus der Reihe der Grau-Töne für die Fassadenfläche ein „seidengrau“ und für den Sockel mit einer geringeren Helligkeit „schiefergrau“. Anzumerken ist, dass jegliche grafische Darstellung nur eine Annäherung an den zu findenden Farbton sein kann, da die tatsächlichen örtlichen Gegebenheiten andere Lichtverhältnisse und Farbwirkungen bewirken, die ebenso durch den Untergrund (Putzstruktur, Körnigkeit etc.) bedingt sind.

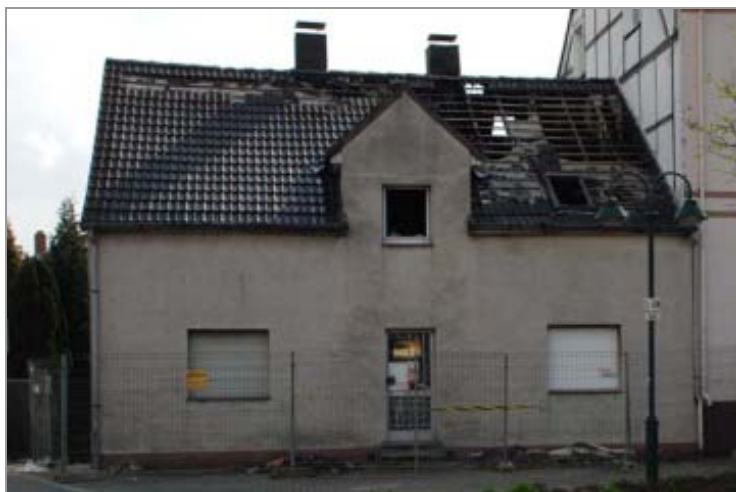
*Das ausgebrannte Gebäude Ende 2008*

Die Durchführung und Umsetzung der Maßnahme ist zwischenzeitlich durch einen Brandschaden an dem Gebäude zum Stillstand gekommen. Das Gebäude wurde im April 2009 abgerissen. Es bleibt abzuwarten wie eine Neubebauung die städtebauliche Situation berücksichtigt.

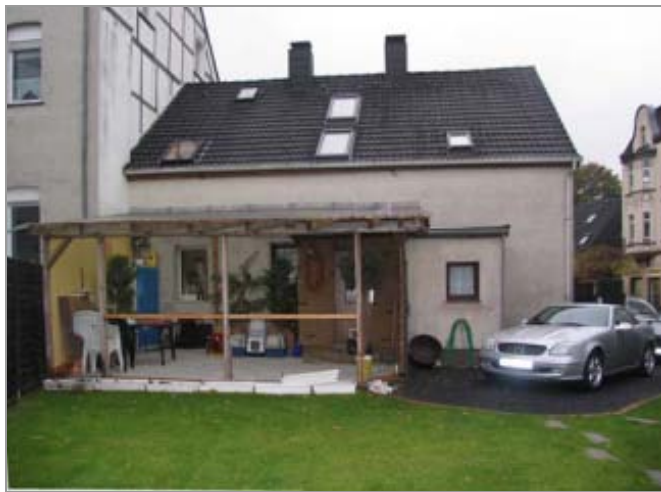
Ewaldstraße 223 Bestand Hofseite

*Bauliche Veränderungen sowie die zweckmäßige, aber recht untypische und unverträgliche Überdachung ohne jeglichen Gestaltwert verstellen das Gebäude. Im Zusammenhang mit der unbestimmten Erschließung und Anlage einer Stellplatzfläche führt dies zu einer kargen Flächengestaltung, die der Situation nicht gerecht wird.*

Bei dem Gebäude Ewaldstraße Nr. 223 handelt es sich um eines der wenigen charakteristischen Bergmanns-Kleinhäuser, an dem zwischenzeitlich der rückwärtige Stallanbau entlang der Roonstraße entfernt wurde. Bedingt durch veränderte Lebens- und Wohnverhältnisse unterlag die weitere Grundstücksfläche gegenüber der früheren „Selbstversorgungsfunktion“ einer Umgestaltung nach Kriterien zeitgemäßer Bedürfnisse der Nutzer.

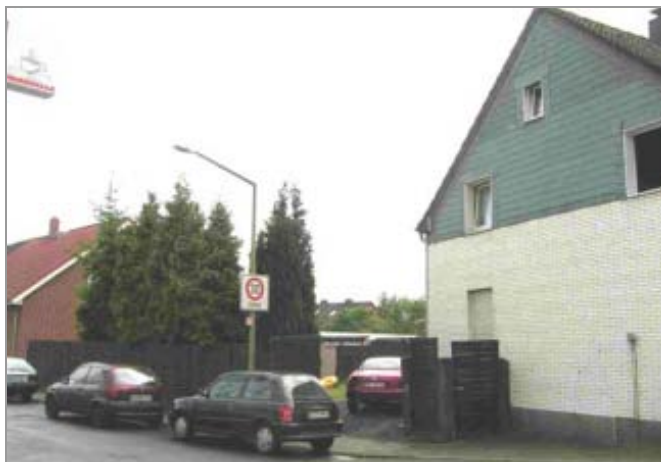
Ewaldstraße 223 Bestand, Einfriedung an der Roonstraße

*Die Grundstückseinfriedung durch einen Sichtschutzzaun entlang der Roonstraße ist untypisch für die historische Situation. Auch die ungestaltete Anlage der Grundstückszufahrt und die Anbindung der Zaunanlage an das Gebäude ist eher zufällig und ohne Bezug zur Örtlichkeit.*

Um die historische Bedeutung und das Erscheinungsbild des Gebäudes sowie die städtebauliche Situation nachhaltig aufzuwerten wurde empfohlen, die Überdachung zu entfernen, um das Gebäude wieder freizustellen. Ein entsprechender Ersatz könnte, abgesetzt vom Gebäude, im Zusammenhang mit der weiteren Freiflächengestaltung geschaffen werden. Gleichfalls sollte eine entsprechende Einfriedung des Grundstückes entlang der Roonstraße durch eine gestaltete Backsteinmauer mit einem Einfahrtstor den bisherigen Lamellen-Flechtzaun ersetzen.

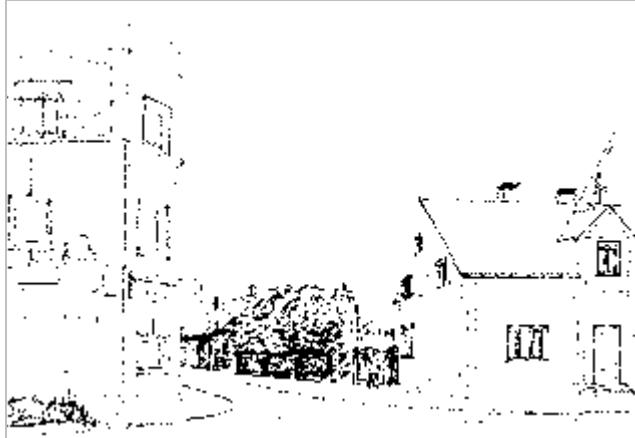
Skizze Perspektive

*Gebäude und Grundstückseinfriedung sind aufeinander abzustimmen, um die wichtige städtebauliche Situation im Erscheinungsbild und Gestaltwert nachhaltig zu stützen.*

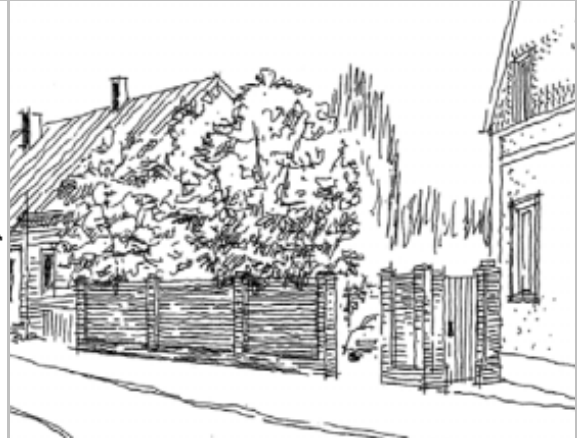
Ausschnitt Gartenmauer

*Eine dem Gebäude und der Situation entsprechende Gestaltung der Grundstückseinfriedung mittels einer Backsteinmauer sichert den Bezug zu dem historisch überkommenen typischen Bergmanns-Kleinhaus mit anschließendem Grünland. Eine gut gestaltete Ausführung mit Sockel, Pfeilern und Holztoren sollte selbstverständlich sein und Berücksichtigung finden.*

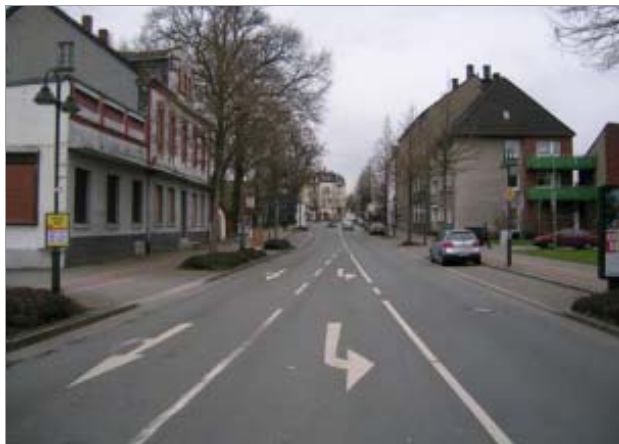
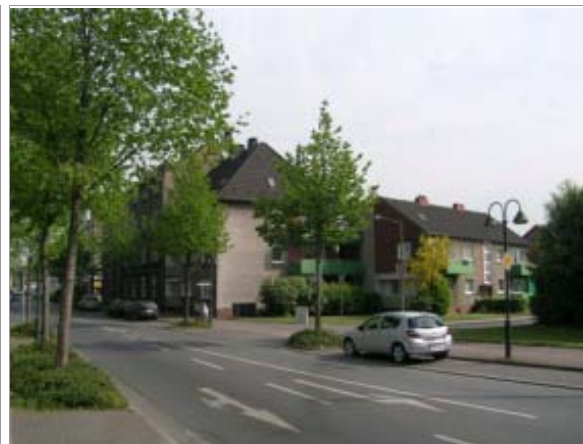
*Bestand 2007, südliche Zufahrt der Ewaldstraße*

*Das Gebäude Nr. 241a steht auf der Ostseite traufenständig im südlichen Bereich der Ewaldstraße und markiert mit dem Gebäude Nr. 241b den Einmündungsbereich in die Königsberger Straße.*

In die nördliche Blickachse der Ewaldstraße wirkt besonders das Gebäude Nr. 241a mit der dreigeschossigen Gebäudeschmalseite und dem steilgeneigt gewalmten Dachkörper, während das Gebäude Nr. 241b mit einer Zweigeschossigkeit und dem Giebel des flacher geneigten Satteldaches zur Ewaldstraße zurücktritt und den Übergang zu der Siedlungsstruktur in die Königsberger Straße vermittelt.

Die Gebäude wurden laut Bauakte um 1958 durch die Vestisch-Märkische Wohnungsbaugesellschaft, Recklinghausen, als Mietwohnungshäuser errichtet. Entsprechend dem charakteristischen Architekturstil der 1950er Jahre wurde die Gestaltung der Straßenfassaden durch einen Materialwechsel von Putz und Ziegel sowie durch hervorgehobene Balkon- und Loggia-Brüstungselemente gegliedert. Gleichwohl bewirken die abwechselnde Verwendung des Materials und unterschiedliche Öffnungsgrößen eine unsymmetrische Baukörpergliederung entgegen der axial angeordneten Lochfassade. Die Rückseiten hingegen, sind recht einfach als senkrecht gegliederte Lochfassaden und gänzlich in naturfarben belassenem Putz gehalten.

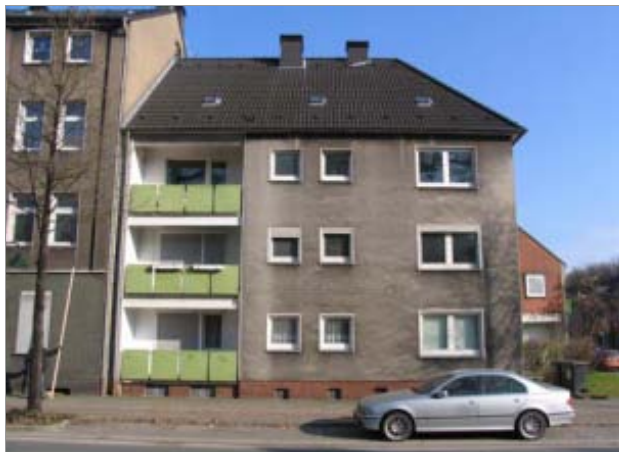
*Bestand 2007, Ewaldstraße Nr. 241a*

*Die Wohnungsgrundrisse des längs erschlossenen Gebäudes sind anhand der Anordnung der Öffnungen einfach zu erkennen. Links der Wohnraum mit davor angeordneter Loggia, mittig jeweils Bad und Küche, rechts ein Schlafzimmer.*

*Die dreigeschossige Überlagerung der Grundrisse, mit unterschiedlich großen Öffnungen in den Geschossebenen, gliedert die Fassade vertikal.*

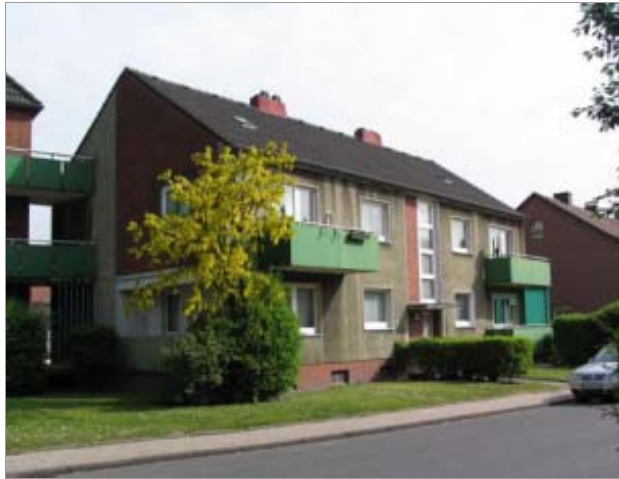
Bestand 2007, Ewaldstraße Nr. 241b

*Das Gebäude ist mittig durch das senkrecht mit Ziegelmauerwerk abgesetzte Treppenhäus quer erschlossen, sodass je Geschoss zwei Wohnungen (Zweispänner) angeordnet sind.*

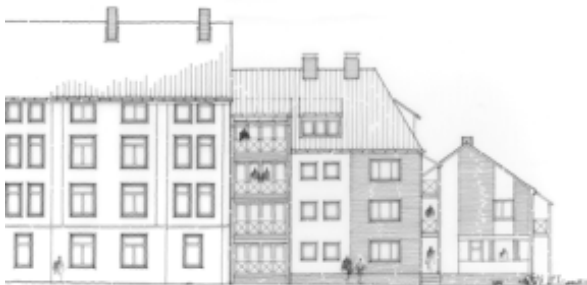
Straßenansicht Ewaldstraße

*Die Entwurfsskizzen zeigen in der Ansicht der Ewaldstraße einen gemäßigten Dachausbau im Bereich über den Loggien und eine Dachgaube in senkrechter Flucht der kleinformatigen mittleren Fensterachsen.*

Dazu zeigen die folgenden Beratungsskizzen einen Vorschlag, der die vorhandene Fassadengliederung aufnimmt und den Höhenversprung in der Traufenlinie zum nördlichen Nachbargebäude durch einen Dachausbau vermittelt.

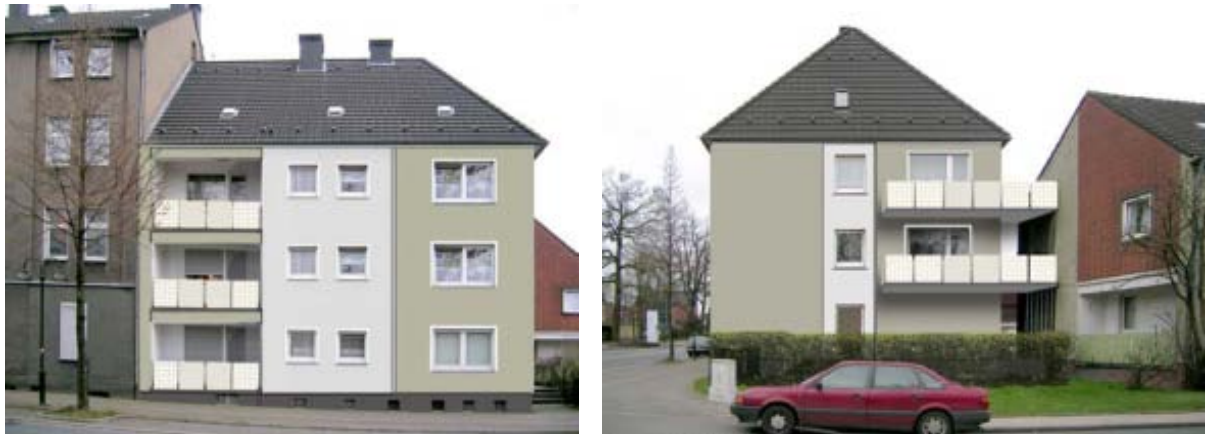
*Gestaltungs- und Farbvorschlag Ewaldstraße 241a*

Auf Grund der besonderen städtebaulichen Ecksituation wurde für die großformatigen Flächen mit den größeren Öffnungen ein bedeckter Farbton und für die Flächen mit den kleinformatigen Öffnungen und Loggien ein heller Farbton vorgesehen, um den Baukörper zu gliedern. Ferner sollten bei der farblichen Gestaltung die Fensterlaibungen und Fensterrahmen (Faschen) in Struktur und Farbe abgesetzt werden, um die Öffnungen hervorzuheben. Für die Loggia- und Balkon-Brüstungselemente wurde empfohlen, einheitlich quadratische Formate z.B. aus Lochblech in Zink oder Edelstahl mit einem oberen durchgehend, abschließend quadratischem Profil zu verwenden.

Zur Veranschaulichung wurden zwei Fotomontagen der straßenseitigen Fassaden des Gebäudes Ewaldstraße 241a als Gestaltungsvorschlag angefertigt, welche die zuvor genannten Empfehlungen berücksichtigen und darstellen sowie als Farbvorschlag dienen sollten.

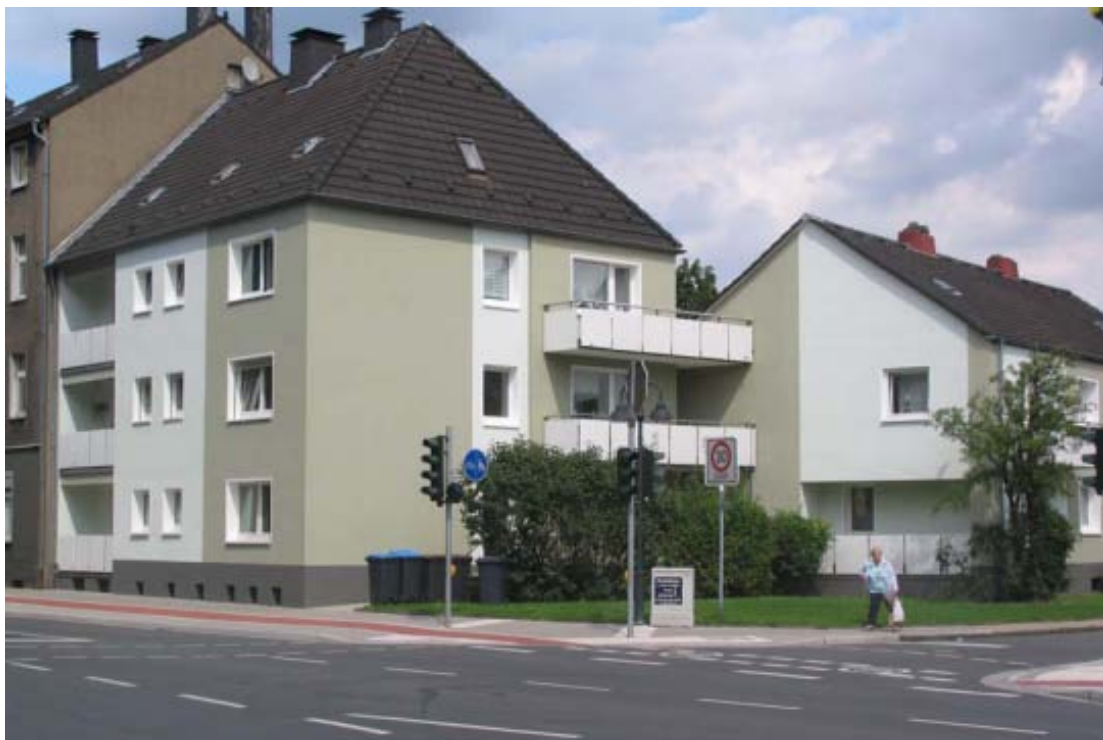
*Die durchgeführten Maßnahmen zeigen eine erhebliche Aufwertung und Verbesserung des Erscheinungsbildes der Gebäude, insbesondere auch hinsichtlich der sehr markanten Orts-Eingangssituation.*

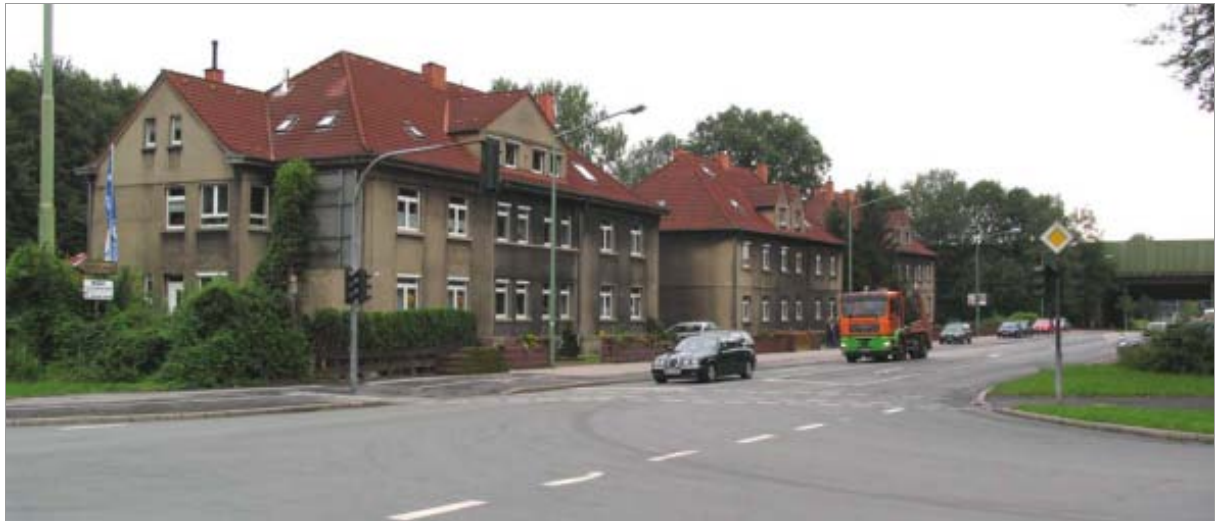
*Die Gebäudegruppe Ewaldstraße Nr. 249 bis 253 von Norden.*

Die zweigeschossigen Wohnhäuser stehen traufenständig an der östlichen Seite der Ewaldstraße. Der frühere Zusammenhang mit der im Süden befindlichen Zeche Ewald ist heute nicht mehr gegeben. Die isolierte Lage der Gebäudegruppe, ergab sich durch den um 1935 errichteten hohen Damm mit dem Brückenbauwerk der Autobahn A2 im Süden und im Norden (Vordergrund) durch die „Gelsenkirchener Straße“, der ehemaligen Verbandsstraße, die erst 1927-1928 angelegt wurde.

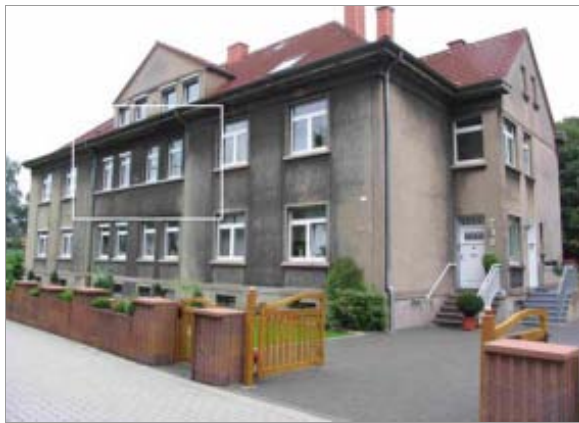
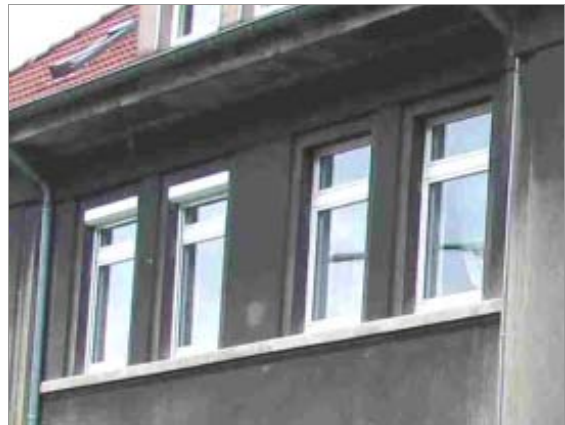
*Das nördliche Gebäude Nr. 249 weist eine starke Gliederung des Baukörpers auf, die sich in der Fassadengliederung fortsetzt und diese wie im rechten Bildausschnitt zu sehen, von einem Einzelelement eines Fensters zu einer Großform zusammenfasst.*

Das nördliche Gebäude Nr. 249 ist im Unterschied zu dem mittleren und südlichen Gebäude wesentlich auffälliger, zusätzlich senkrecht und zu den Öffnungen hin mehrstufig gegliedert. Die Fassadenfläche weist hier bis zu neun Ebenen auf. Einige sind nur wenigen Zentimetern stark (fast nur in Putzstärke), während bis zu 25 cm große Versprünge in der Gebäudemitte die Fassade gliedern.

Eine besondere Ausgestaltung des Eckgebäudes ist zudem in der Gliederung des Baukörpers durch zurückspringende Giebelspieße an den seitlichen Stirnseiten festzustellen. Auch der Fassadenmittelteil zur Ewaldstraße ist bei dem Gebäude mit zwei Fensterpaarungen breiter und mit einem großen Giebelhaus in der Dachfläche markiert, während die beiden anderen Gebäude nur zwei Einzelfenster und eine Doppelgaube aufweisen.

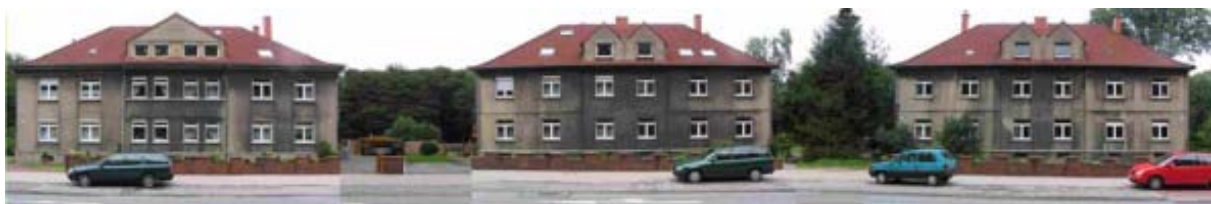
*Fotografische Abwicklung der Gebäude der Ewaldstraße 249 bis 253, Bestand 2007*

Der bisherige Farbton der Gebäude war bestimmt durch den beige-gelblichen Sandanteil des Wandputzes, der auf die Verwendung der natürlichen örtlichen Rohstoffe hinweist. Großflächige Verunreinigungen und stellenweise in geschützte oder dem Schlagregen ausgesetzte Bereiche lassen den Wandputz im Farbton zwischen stark abgedunkelt und hell, somit untereinander recht scheckig erscheinen. Die Wahrscheinlichkeit, die Fassaden durch eine Oberflächenreinigung wieder „aufzufrischen“, war äußerst gering, zumal einige Ausbesserungsarbeiten an schadhafte Putzstellen vorgesehen waren.

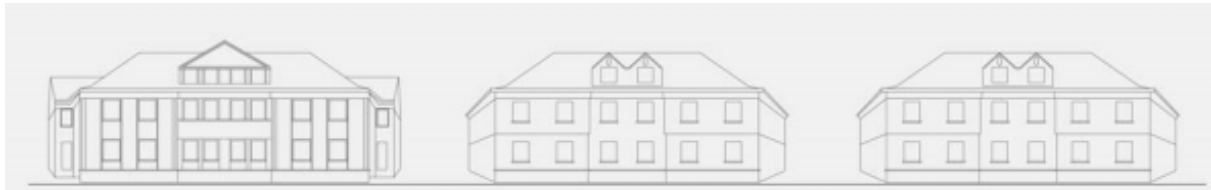
*Die Fassaden zeigen bereits in der einfachen zeichnerischen Darstellung die wesentlichen Strukturmerkmale der Geschossigkeit und der Mittelteile sowie die erheblich stärker differenzierte Fassade des nördlichen Gebäudes.*

Um bei der Farbgebung die vorhandene differenzierte Fassade zu berücksichtigen, wurden die drei Gebäude als Ensemble nebeneinander und die Fassaden in den Linienführungen der Ebenen und Einzelflächen aufgezeichnet.

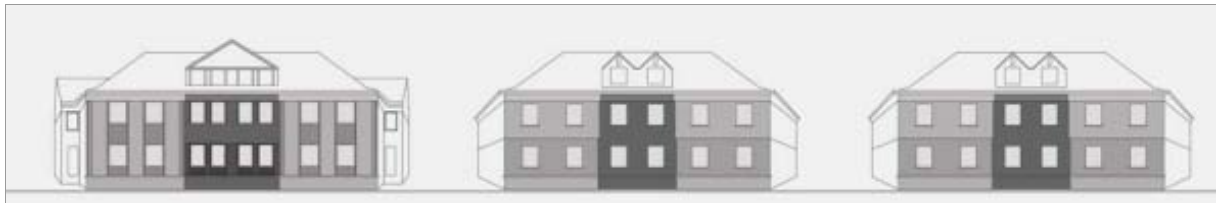
*Eine einheitliche Farbgebung der einzelnen Flächen hebt die besondere und vielfältige Gestaltung des nördlichen Gebäudes hervor.*

Anschließend erfolgte ein flächiger Auftrag mit einem Farbton grau in verschiedenen Abstufungen, der bei dem nördlichen Gebäude die Darstellung der unterschiedlichen Plastizität der Fassade in neun Helligkeitsstufen zur Folge gehabt hat.

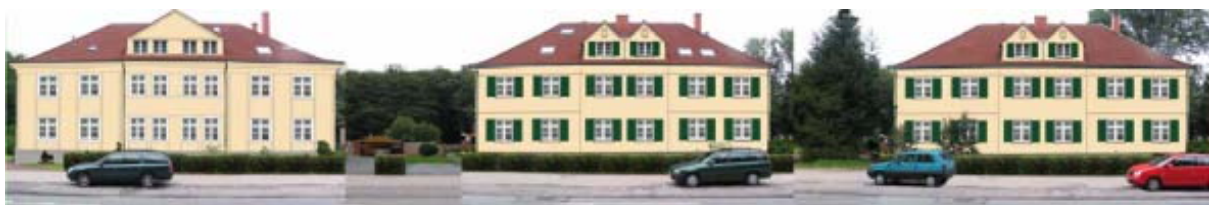
*Gestaltungsvorschlag 1 für die Ewaldstraße 249 bis 253*

Der erste Vorschlag zeigt die drei Gebäude mit nur einem beigen Farbton für die Wände und dem grauen Sockelfarbton. Die Fensterfaschen des nördlichen Eckgebäudes Ewaldstraße Nr. 249 sind in einem gebrochenen weiß dargestellt. Die Klappläden der anderen beiden Gebäude sind einheitlich mit einem grünen Farbton dargestellt.

Zwei Gestaltungsvorschläge wurden für diese Gebäudegruppe erarbeitet, bei denen nicht nur allein die Farbgebung, sondern auch die wichtigen Gestaltungselemente wie die Fensterteilungen mit Sprossen und Klappläden dargestellt wurden. Auch wurde der Ersatz der untypischen, aus Pflanzsteinen errichteten Einfriedungsmauern durch Liguster-, Buchen- oder Weißdornhecken vorgeschlagen. Alternativ könnte die Grundstücksmauer auch mit einem neutralen Farbton innerhalb des „Grau“-Bereiches belegt werden, wobei die Mauer zuvor mit einer dünnen Putzschicht zu schlämmen wäre.

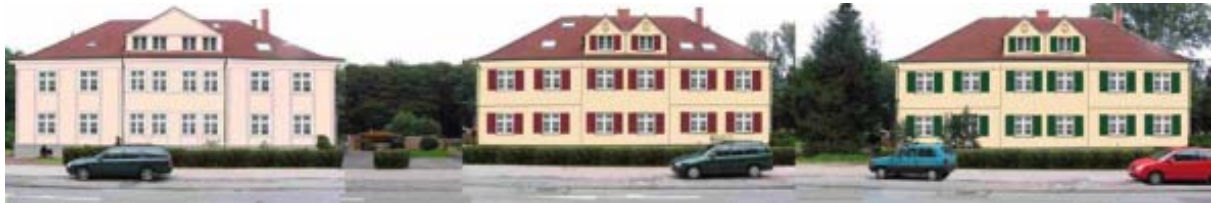
*Gestaltungsvorschlag 2 für die Ewaldstraße 249 bis 253*

In einer Alternative, dem zweiten Vorschlag, sollte die Einheitlichkeit durch die Bauform gewahrt und durch eine begrenzte Farbenvielfalt jedem Gebäude ein eigenes Erscheinungsbild zugestanden werden. Hierzu wurden die Wandflächen des nördlichen Eckgebäudes mit dem Farbton grau-rosa dargestellt, und die Fensterfaschen mit einem weißen (ganz schwach mit dem verwendeten Fassadenfarbton gebrochen) Farbton belegt. Die beiden Wohnhäuser Ewaldstraße Nr. 251 und Nr. 253 erhalten hierbei einheitlich einen Beige-Farbton und die Klappläden an Haus Nr. 251 den Farbton Rot und Haus Nr. 253 den Farbton Grün.

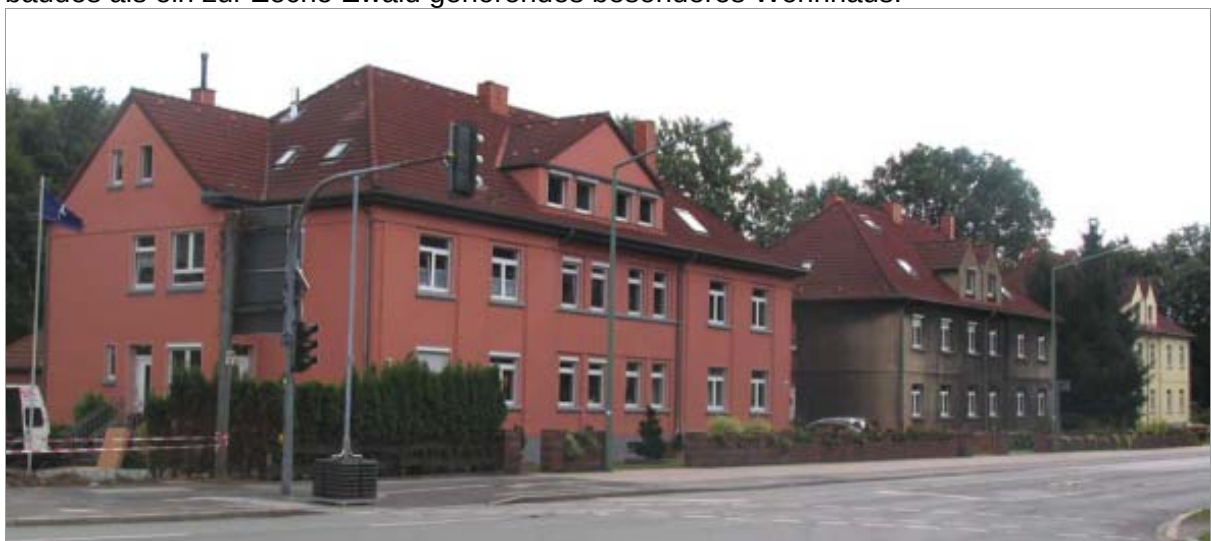
*Der rötliche Farbton verfremdet die Situation sowie das Gebäude und entspricht eher einem sehr beliebigen Zeitgeist. Die vorhandene besondere Typik des Gebäudes ist unberücksichtigt geblieben.*

Das fertige Objekt zeigt letztlich eine Disharmonie in den Farbtönen der Dachfläche mit den Kaminverkleidungen und der Mauer der Grundstückseinfriedung als auch mit den Materialfarben der gepflasterten Hof- und Einfahrtsbereiche. Ebenso bewirkt der nahezu gedeckte Farbton nur eine äußerst geringe Licht- und Schattenwirkung der differenzierten Fassadenflächen und hebt die Fassadengliederung somit auf. Der rötliche Farbton entspricht auch nicht der Umgebung sowie dem Architekturstil und negiert den historischen Bezug des Gebäudes als ein zur Zeche Ewald gehörendes besonderes Wohnhaus.

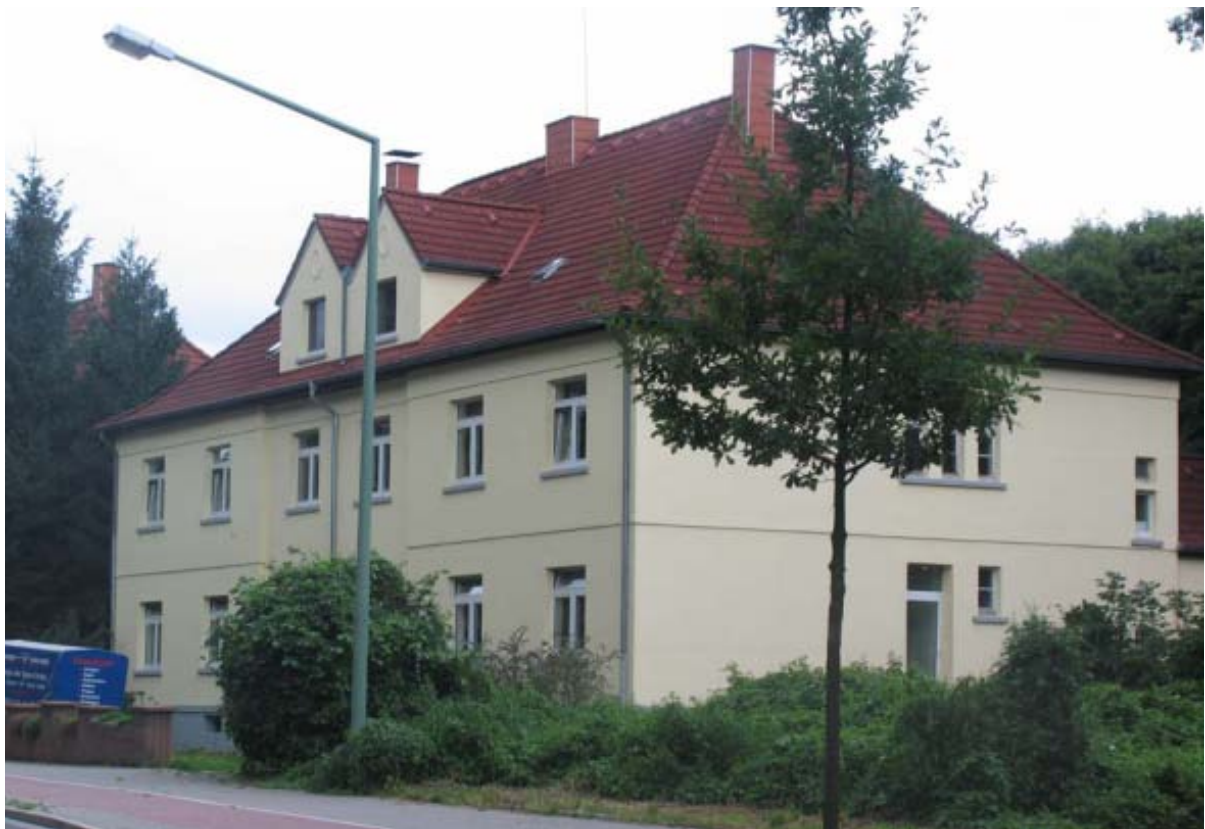
*Das südliche Gebäude Haus Nr. 253 nach der Fassadensanierung*

Hingegen ist an dem südlichen Gebäude der Farbvorschlag berücksichtigt worden, der auf das schlicht gestaltete Gebäude Rücksicht nimmt und dem ursprünglich naturbelassenen Putzfarbton noch entspricht. Die fehlende Ergänzung durch Klappläden sollte zukünftig noch nachgeholt werden.
