Internal Report 18-01  
2. Auflage

**KEFIR**

**ENTWICKLUNG EINES (TEIL-)AUTOMATISIERTEN ERFASSUNGS- UND AUS-  
WERTEMODULS ZUR IDENTIFIKATION VON FEHLERN IN INNENSTRUKTUR  
DER ROTORBLÄTTER VON WINDKRAFTANLAGEN**

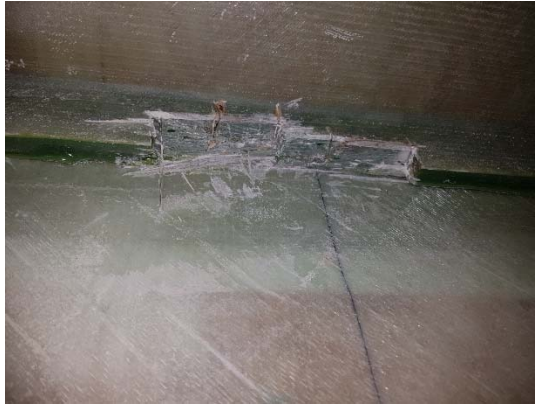
Abbildung 10: beschädigte Klebestelle

Ab November 2016 wurden verschiedene Präparationen am Rotorstück vorgenommen. Zum einen wurde an einer Seite die Verklebung ca. 30 cm unterhalb der oberen Schnittkante über eine Länge von 10 cm und eine Breite von 2 cm entfernt. Direkt im Anschluss an diese Stelle wurde ein ebenfalls 10 cm langer, dafür aber 3 cm breiter Bereich entfernt (Abbildung 10).

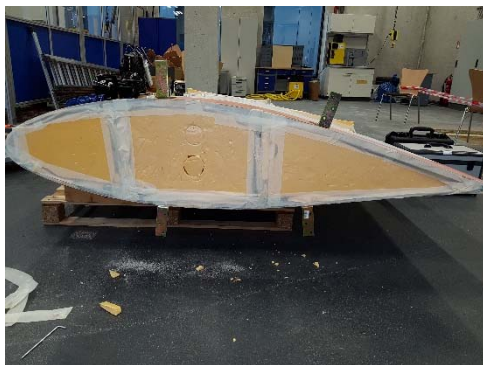
Abbildung 11: Abdichtung unter dem Flügelstück

Um das Aufwärmungs-, sowie Abkühlungsverhalten möglichst realistisch zu gestalten, wurden die beiden Schnittkanten mit Styropor abgedichtet. Dies verhindert einen Austausch der Luft im Inneren und Äußeren, da dies auch in einem vollständigen Flügel gewährleistet ist. Abbildung 11 und Abbildung 12 zeigen wie die Abdichtung vorgenommen wurde.

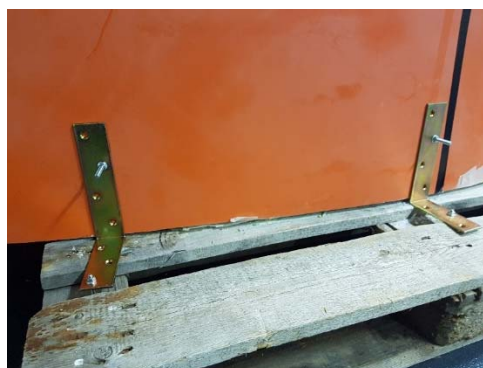
Abbildung 13: Verschraubung

Um das Rotorstück einfacher transportieren zu können, wurde es mit jeweils 2 Metallwinkeln an beiden Seiten mit einer Europalette verschraubt, wie in Abbildung 13 zu sehen ist.

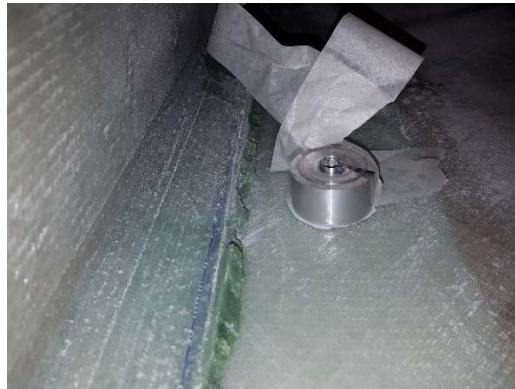
Im Dezember 2016 wurde ein ca. 3 cm dickes Aluminiumstück mit einem Durchmesser von ca. 10 cm an der Innenseite des Rotorblattes angeklebt. Es befindet sich 24 cm von der oberen Schnittkante entfernt, auf dem hinteren Holmgurt neben der Verklebung (Abbildung 14).

**Abbildung 14: Aluminiumstück**

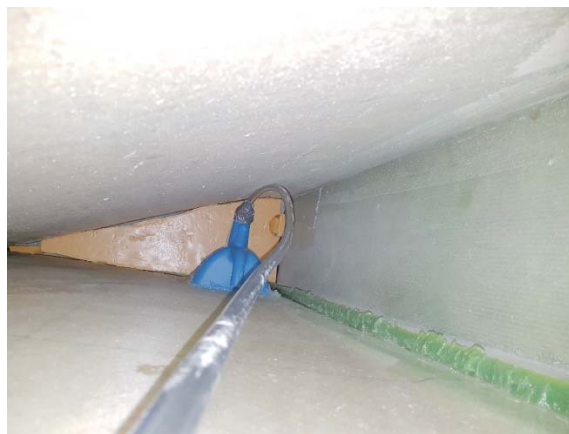
Um Öl-Einschlüsse zu untersuchen wurde eine aufgeschnittene Gießkanne an die Innenseite des Flügelstücks geklebt und mit Silikon „abgedichtet“ (Abbildung 15). Durch einen Schlauch konnte die Gießkanne anschließend mit Öl befüllt werden. Dies sollte bewirken, dass das Öl entweder ins Material einsickert und somit dessen thermischen Eigenschaften verändert oder durch die zusätzliche Masse an der Innenseite eine Auswirkung auf die Außentemperatur haben könnte. Leider erwies sich die Abdichtung als fehlerhaft, so dass die erhofften Effekte nicht beobachtet werden konnten.

**Abbildung 15: Gießkanne im Flügel**

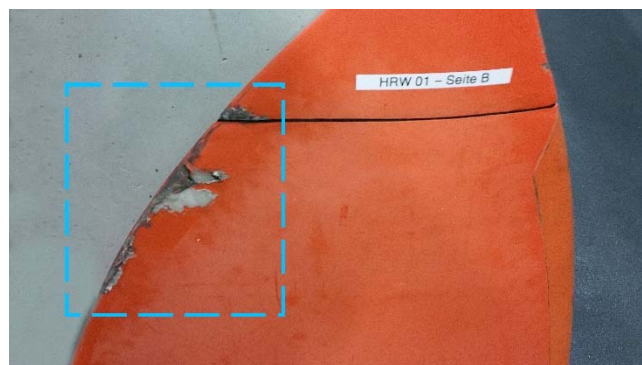
Abbildung 17: Schadenstypen 2 und 7

Die Flügelspitze zeigt sowohl auf der Druck- als auch von der Saugseite interessante Stellen (Abbildung 17). Die Hinterkante der Flügelspitze ist über circa 30 cm aufgeplatzt (Schadenstyp 2), was wiederum dazu geführt hat, dass der Gelcoat beschädigt wurde (Schadenstyp 7).

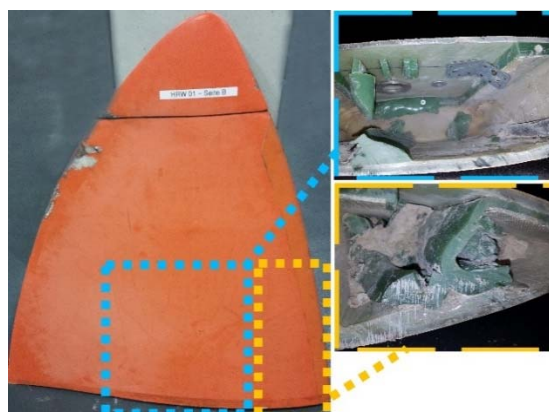
Einige Zentimeter über der Schnittkante wurden Fremdmaterialien in die Spitze eingebaut, um einen Schaden vom Typ 10 zu simulieren. Ein Blick in die Flügelspitze offenbart außerdem die bereits während des Fertigungsprozesses vorgenommenen unsauberen Klebestellen (vgl. Abbildung 18). Solche Stellen entstehen durch die technisch schwierige Herstellung eines Windkraftrotorblattes und sind in jedem Flügel zu erwarten.

Abbildung 18: HRW01; blau: Typ 10 Schaden; orange: unsaubere Verklebung an der leading edge

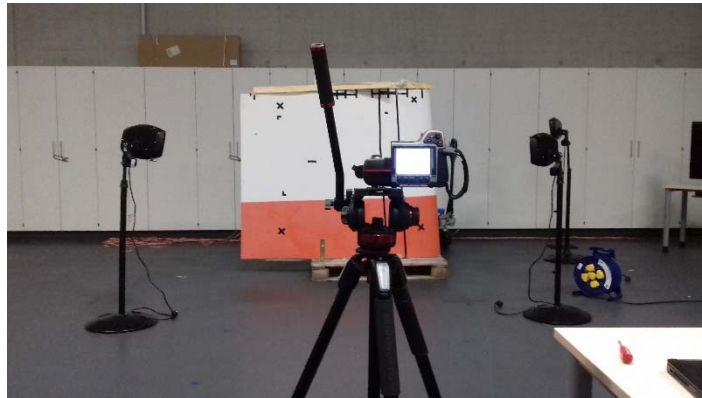
Abbildung 21: Labor setup Foto

Die Sonneneinstrahlung im Labor simulieren IR-Lampen, die das Flügelstück aus verschiedenen Richtungen gleichmäßig aufheizen. Um verschiedene Sonnenintensitäten simulieren zu können, ist es möglich, die Intensität der Heizstrahler zu variieren. Der beschriebene Aufbau ist in Abbildung 20 und Abbildung 21 zu sehen.

Nach der Erwärmung durch die IR-Lampen wird ein gegenteiliger Wärmefluss erzeugt indem die Lampen einfach abgeschaltet werden. Diese beiden Wärmeflüsse sorgen dafür, dass auf der

Oberfläche ein Abbild der unterschiedlichen Strukturen im Infrarotbild sichtbar wird. Zur Analyse des Wärmeflusses wird eine durchgehende Sequenz aufgenommen, die sowohl den Aufheiz- als auch den Abkühlvorgang beinhaltet.

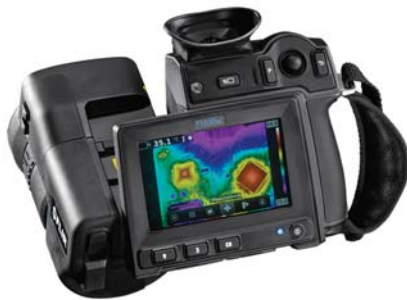
#### 7.1.1 FLIR T1030sc

- Bildauflösung: 1.024 x 768 Pixel
- Noise Equivalent Thermal Difference (NETD): < 20 mK
- Speicherung: SD-Karte
- Abgriff: USB
- Langwelliges Infrarot (LWIR)
- 2,5h Akkulaufzeit
- 1,9 – 2,1 kg

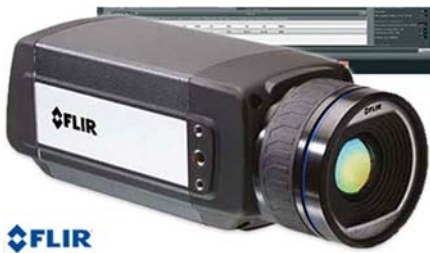
#### 7.1.2 FLIR A655sc

- Bildauflösung: 640 x 480 Pixel
- NETD: < 30mK
- Abgriff: Ethernet/USB
- LWIR
- Kein Akkubetrieb möglich
- 0,9 kg

- Laborkamera für den Betrieb auf dem Stativ (am Institut vorhanden)
- Aufgrund ihrer Schlichtheit produziert sie weniger eigene Abwärme als beispielsweise die FLIR T1030

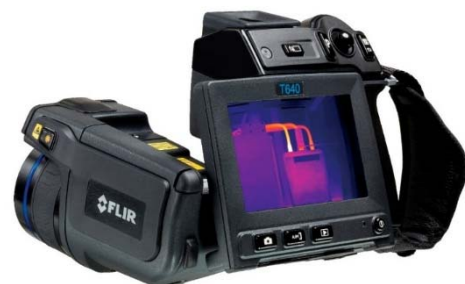
#### 7.1.3 FLIR T640sc

- Bildauflösung: 640 x 480 Pixel
- NETD: <35mK
- Speicherung: SD-Karte
- Abgriff: USB-Anschluss
- LWIR

**Kommentar:** Handheld-Kamera mit gleichem Sensor wie in FLIR A655sc

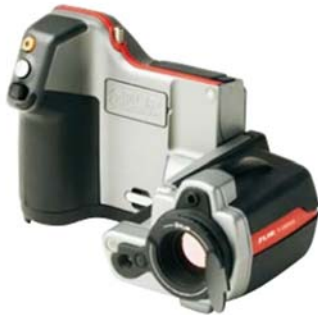
### 7.1.4 FLIR T365

- Bildauflösung: 320 x 240 Pixel
- NETD: <50mK
- Speicherung: SD-Karte
- LWIR
- Akku

**Kommentar:** Ältere Handheld-Kamera (am Institut vorhanden)

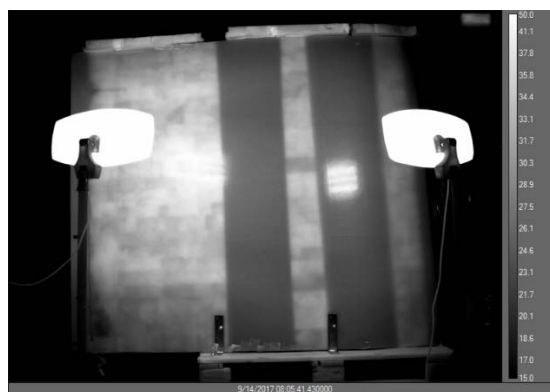
Abbildung 30: Standardaufbau Aufnahme mit der Langwellenkamera

Abgesehen von kleinen Abweichungen im Reflexionsverhalten der Rotorblattoberfläche konnte kein grundlegender Unterschied zwischen den Wellenlängenbereichen festgestellt werden (Abbildung 30, Abbildung 31, Abbildung 32 und Abbildung 33). Die in den Vorversuchen beobachteten Unterschiede konnten nach den Erfahrungen der Laborversuche durch die unterschiedlichen Brennweiten der Objektive und die unterschiedliche Pixelauflösung der Kameras erklärt werden.

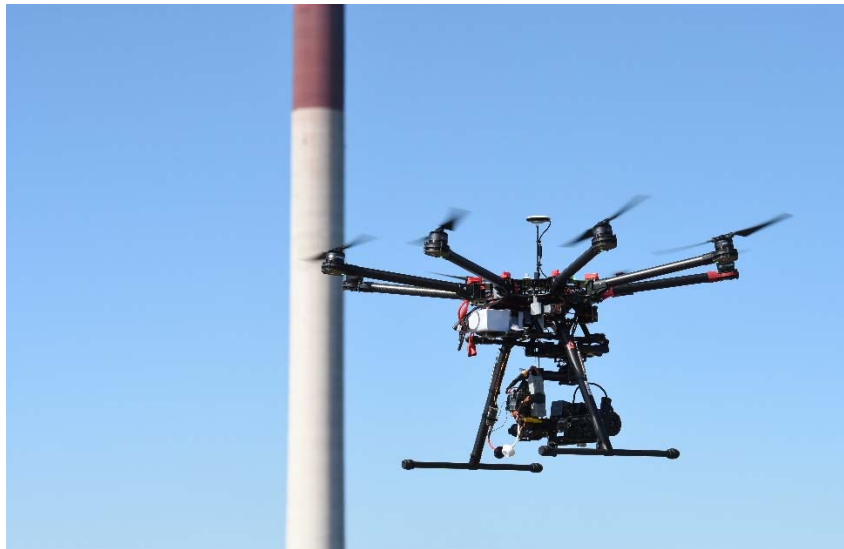
Abbildung 56: UAV mit Messgeräten und Datenübertragungstechnik im Einsatz

Zur Erfassung von visuellen Bildern und Infrarot-Aufnahmen wird das Personal mit einem UAV (Unpiloted Aerial Vehicle, Drohne), Steuergeräten, Infrarotkameras und visuellen Digitalkameras sowie portablen Computern ausgestattet. Das UAV trägt folgende Geräte:

- Infrarotkamera
- visuelle Kamera
- Erfassungs- und Übertragungsmodul für Messwerte
- Geräte zur vertikalen (Boden) und horizontalen (WKA) Abstandsmessung.

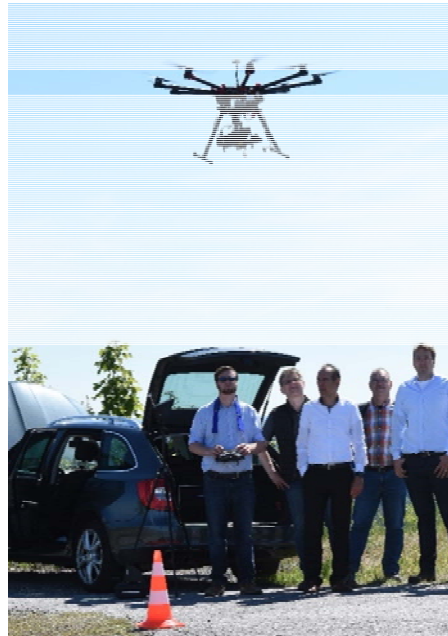
**Abbildung 58: Start des UAV**
