Stadt Ennigerloh

Ortsteil Westkirchen

Neugestaltung Kirchplatz

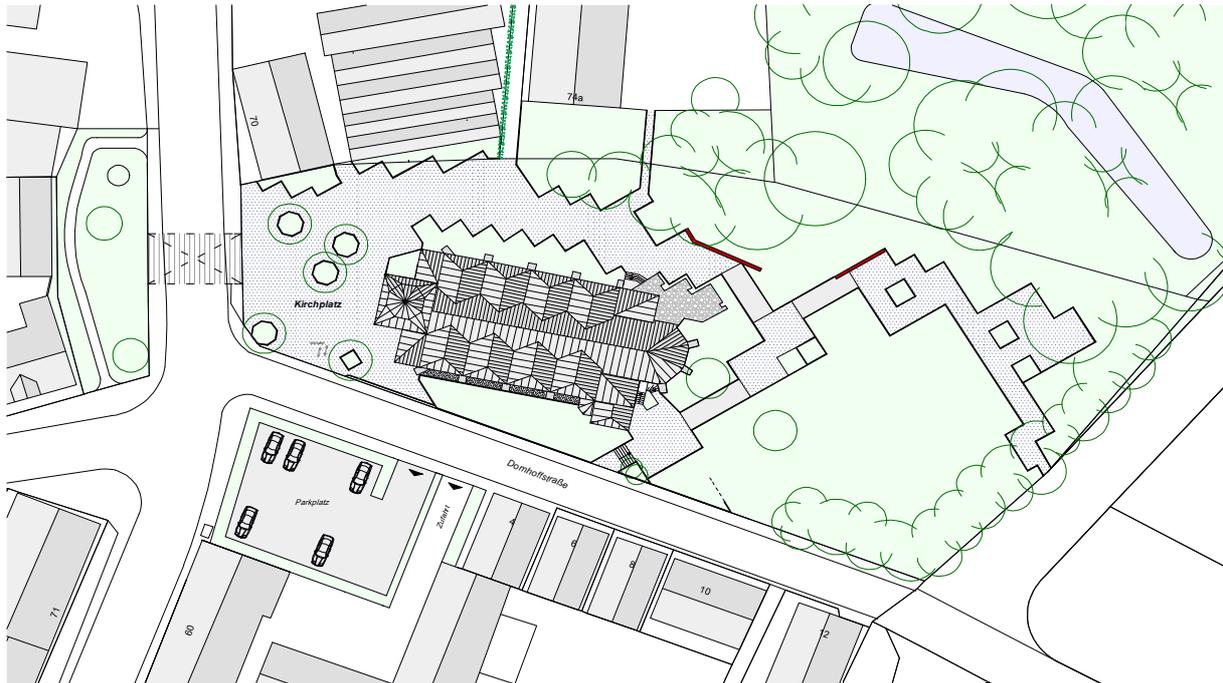
Bestand März 2008

Bestandsaufnahme LWL-Amt für Landschafts- und Baukultur in Westfalen

Geprägt wird die städtebauliche Situation an der Kirche durch die Ortsdurchfahrt und durch die verschiedenen Freiflächen mit unterschiedlicher Gestaltung und Nutzung. Hinter der Kirche bestimmt die Öffnung zur Landschaft das Ansichtsbild des Kirchhofes. Die Randbereiche des Kirchplatzes zeigen in der Bebauung historische Bezüge, die leider erst in der Verbindung mit dem Wiederaufbauplan von 1868 deutlich werden. Dazu gehören das Gebäude Warendorfer Straße 70 (ehemals Küsterhaus), das ehemalige Pastorat und die Bebauung entlang der Domhoffstraße.

Die Bebauung an der Kirche kann im Bestand die vorhandenen Flächen und Funktionen stadträumlich nicht zusammenfassen. Der Kirchplatz stellt sich als separate Fläche dar und ist als Bestandteil des Ortes nicht erlebbar. Dazu kommen gestalterische Defizite in der Oberflächengestaltung und in der Randbebauung, die sich aus den vorhandenen Nutzungen ergeben. Die Gewächshäuser als nördlicher Rand des Kirchplatzes stören das Ansichtsbild empfindlich. Der Vorplatz zeigt durch die eher zufällige Anordnung der Pflanztröge und der Baumstandorte im Zusammenhang mit seiner Gestaltung und dem Oberflächenmaterial keine Aufenthaltsqualität. Die Verbindung zum Pastorat ist nicht eindeutig zu erkennen. Zäune, Boden-decker und Kleingehölze grenzen die historisch gewachsene Nutzung voneinander ab.

Die Plattierung hinter der Kirche zeigt eine heute nicht mehr nachvollziehbare Gliederung, die auf ein künstliches Raster aufbaut. Material und Nutzung in der Domhoffstraße trennen die südliche Kirchringbebauung vom Kirchplatz. Der Abbruch des Gebäudes am Standort des Parkplatzes hat die geschlossene Bebauung aufgelöst. Die Baulücke ist deutlich sichtbar.

Im Bestand zeigt der gesamte Kirchplatz keine Aufenthaltsqualität. Natürliche Wegeverbindungen fehlen bzw. die vorhandenen Wege sind eher zufällig.

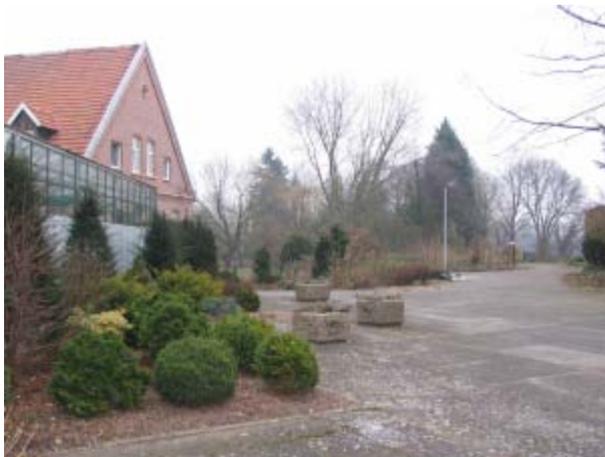
Nordrand mit Übergang zum Pastorat- Trennung durch Zaun, Bodendecker und Kleingehölze

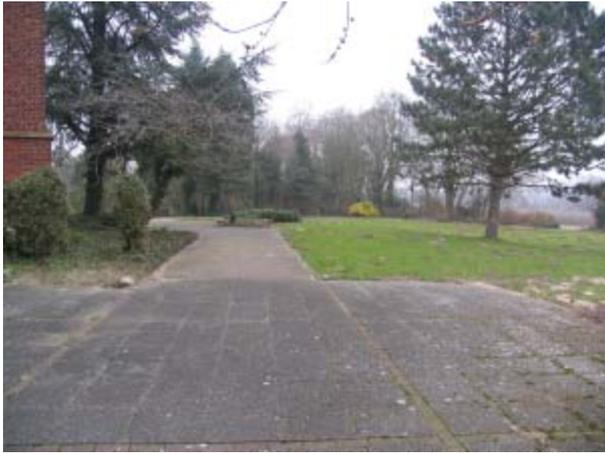
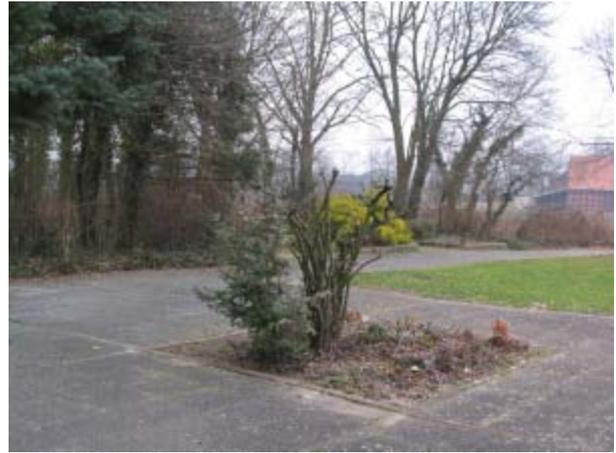
Plattierung hinter der Kirche

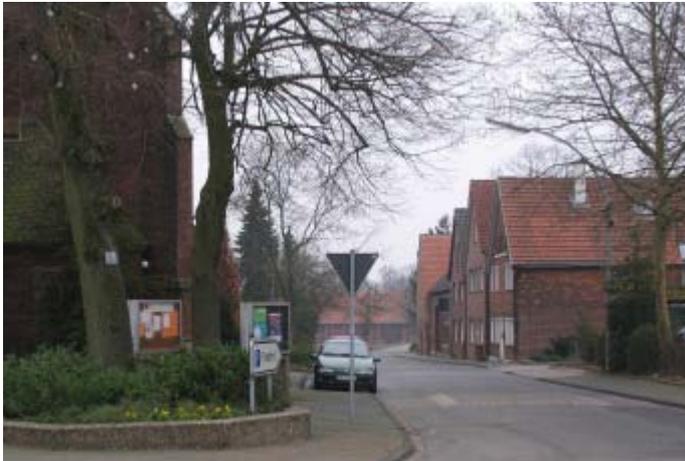
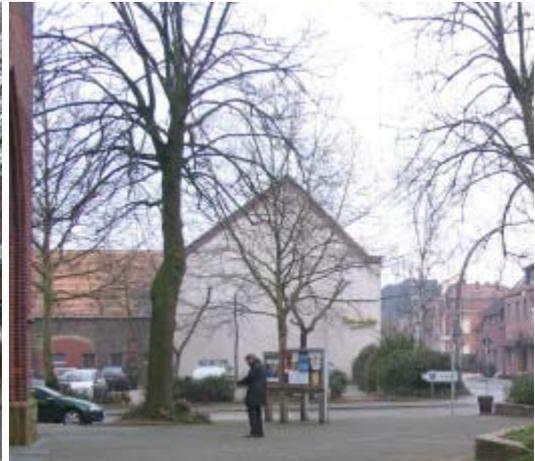
Domhoffstraße als trennendes Element zwischen Kirchplatz und Bebauung

Baulücke an der Domhoffstraße- Park- platz

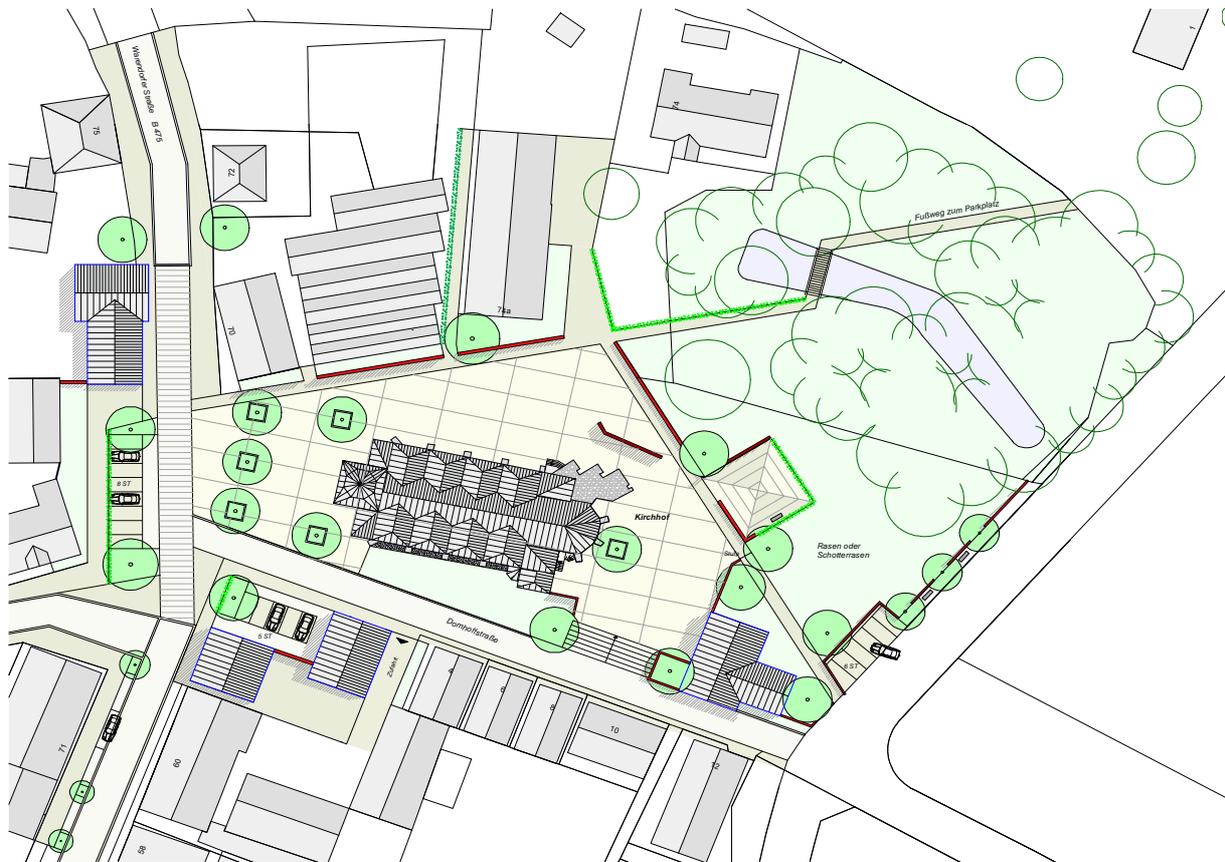
Entwurf- April 2008

Entwurf- LWL-Amt für Landschafts- und Baukultur in Westfalen

Am Standort der katholischen Pfarrkirche Sankt Laurentius in Westkirchen hat es nie eine geschlossene Kirchringbebauung gegeben. Deshalb stellt die Grundidee die Kirche in den Mittelpunkt des neu gestalteten Platzes und gibt ihr einen angemessenen Rahmen. Dieser wird durch unterschiedlich hohe Mauern, Gabionen¹ oder Hecken gebildet. Mauern und (oder) Gabionen werden als Sitzelemente genutzt. Sie dienen gleichzeitig als Sichtschutz und neue Randausbildung z. B. im Bereich der Gewächshäuser.

Der Vorplatz bekommt eine neue Ordnung. Die vorhandenen Pflanztröge werden entfernt. Im Bestand können zwei Bäume am Rand der Domhoffstraße erhalten werden. Neue Baumstandorte ergänzen diese zu einem maßstäblich gegliederten Vorplatz mit unterschiedlichen Nutzungsmöglichkeiten.

Die Gedenkstätte auf der Ostseite der Kirche bekommt eine neue Fassung. Hecken und Mauern umschließen den intimen Ort und bilden eine deutliche Abgrenzung zum Kirchhof. Die trennenden Elemente zum Pastorat werden entfernt. Eine sichtbare Verbindung zum neuen Gemeindezentrum (Altes Pastorat) entsteht. Das Fragment der ehemaligen Kirchmauer bleibt als „Möblierungselement“ in der neuen Platzfläche stehen.

Zusätzliche Wegeverbindungen in die Siedlungsbereiche, Richtung Südosten und über die B 475 nach Westen ergänzen die Einbindung des neu strukturierten Kirchplatzes in den Ort. Ein Weg über die Gräfte führt zum neuen Friedhof.

Im Osten wird der Kirchhof zur Landschaft durch eine neue Kirchhofmauer aus Backsteinen begrenzt. Die freie Fläche kann als Rasen- oder Schotterrasenfläche ausgebildet werden und erhält dadurch die Möglichkeit unterschiedlicher Nutzungsvarianten.

An der Südostecke des Platzes entsteht ein neues Gebäude, das den Kirchhof am Eingang der Domhoffstraße eindeutig markiert. Der Wiederaufbauplan von 1868 zeigt deutlich das an dieser Stelle ein Gebäude gestanden hat. Eine großzügige Freitreppe überwindet den natürlichen Höhenunterschied und erschließt den Kirchhof von der Domhoffstraße.

Die Domhoffstraße erhält eine neue Oberflächenstruktur in Pflasterung und Farbigkeit des Kirchplatzes. Dadurch wird der Kirchplatz optisch nach Süden vergrößert und die Bebauung wird zum Bestand des erweiterten Platzes. Die Durchfahrt für landwirtschaftliche Fahrzeuge bleibt erhalten. Neue Baumstandorte an markanten Punkten ergänzen die Fassung des „neuen“ Platzes.

Der II. Bauabschnitt schließt die Baulücke auf dem Parkplatz und nimmt vorhandene Baufluchten auf. Die heutige B 475 ist verkehrsberuhigt und wird zum Bestandteil des Kirchplatzes. Die verlorenen Stellplätze werden im Bereich der vorhandenen Grünfläche, westlich der B 475 und ein kleiner Teil am alten Standort geschaffen. Auf der Ostseite ergänzt eine kleine Stellplatzanlage das Angebot.

Die Pflasterung bzw. Plattierung des Kirchplatzes könnte im hell/ dunkel Kontrast aus Betonsteinplatten 30/30 entstehen. Gegliedert würde die Fläche durch dunkle Streifen z. B aus Basaltsteinen. In den Randbereichen der Kirche wird als Übergang zum Gebäude ein Natursteinpflaster vorgeschlagen. Der kleine Platz vor der Gedenkstätte erhält eine Natursteinpflasteroberfläche. Die Gabionen können alternativ mit einem Klinkerbruch (roter Farbton) gefüllt sein.
