Bielefeld

UMWELT-TOUREN

Quelle-Ummeln

Umweltamt Bielefeld

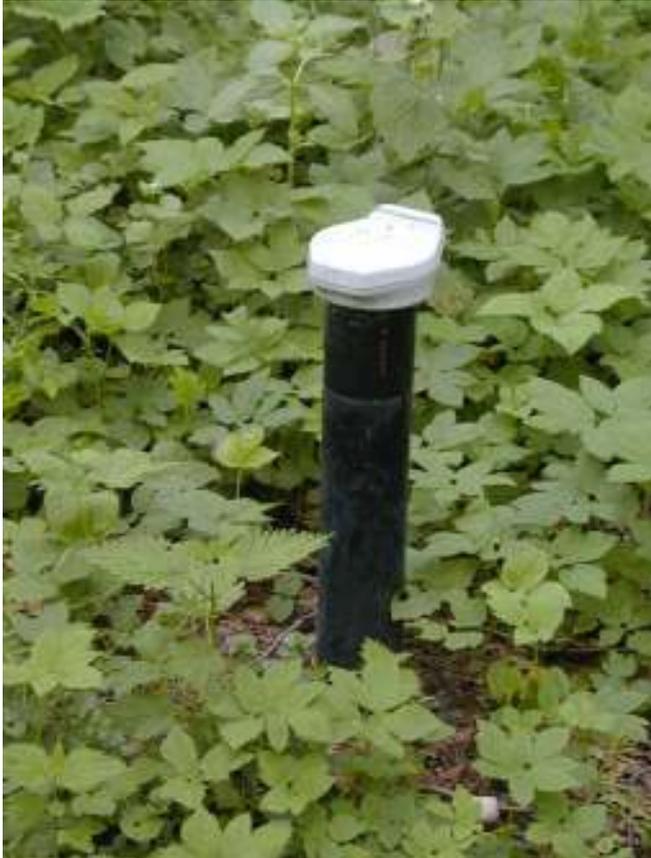
Exkursionspunkt 4: Friedrich-Wilhelms-Bleiche (Grundwassermeßstellen)

Hier befindet sich eine Grundwassermeßstelle. Vereinfacht gesagt, handelt es sich dabei um Rohre (Durchmesser: 115 mm), die tief in den Untergrund reichen. Dort enden sie in bestimmten wasserführenden Schichten. Manchmal ragen zwei Rohre nebeneinander aus der Erde. Denn wird während der Bohrarbeiten beispielsweise ein etwa 25 m mächtiger Sennesandkomplex bis zum Grundwasserstauer (Emscher-Mergel) angetroffen, der durch eine Tonlage getrennt ist, werden diese zwei voneinander getrennten Grundwasserleiter einzeln verfiltert und ausgebaut. Es entsteht eine Doppelgrundwassermeßstelle.

Grundwassermeßstellen dienen der lokalen Grundwasserbeurteilung in quantitativer und qualitativer Hinsicht. Mit ihrer Hilfe ist man in der Lage, aus verschiedenen Grundwasserleitern getrennt Grundwasserproben für eine Analyse zu erhalten und auch deren unterschiedliche Grundwasserstände zu ermitteln. Diese Vorgehensweise ist wichtig, da sich verschiedene Schadstoffe unterschiedlich verhalten. So verbleiben beispielsweise Öle aufgrund ihrer physikalischen Eigenschaften im oberen Bereich, wogegen sich Lösungsmittel (Hauptproblem in Bielefeld) meist rasch nach unten orientieren. In Bielefeld existieren etwa 2.000 dieser Grundwassermeßstellen, die aus unterschiedlichen Gründen unterschiedlich oft beprobt werden. Ohne Grundwassermeßstellen wäre eine zielgerechte Wasserwirtschaft nicht möglich. Die Stadt Bielefeld investiert daher aufgrund ständig neuer Erkenntnisse und Problemstellungen jährlich in die Pflege und Neuerrichtung von Grundwassermeßstellen. Nur mit Hilfe eines flächendeckenden Meßstellennetzes lassen sich Verunreinigungen des Grund- und Trinkwassers rechtzeitig erkennen und beheben, bevor größere Schäden auftreten.

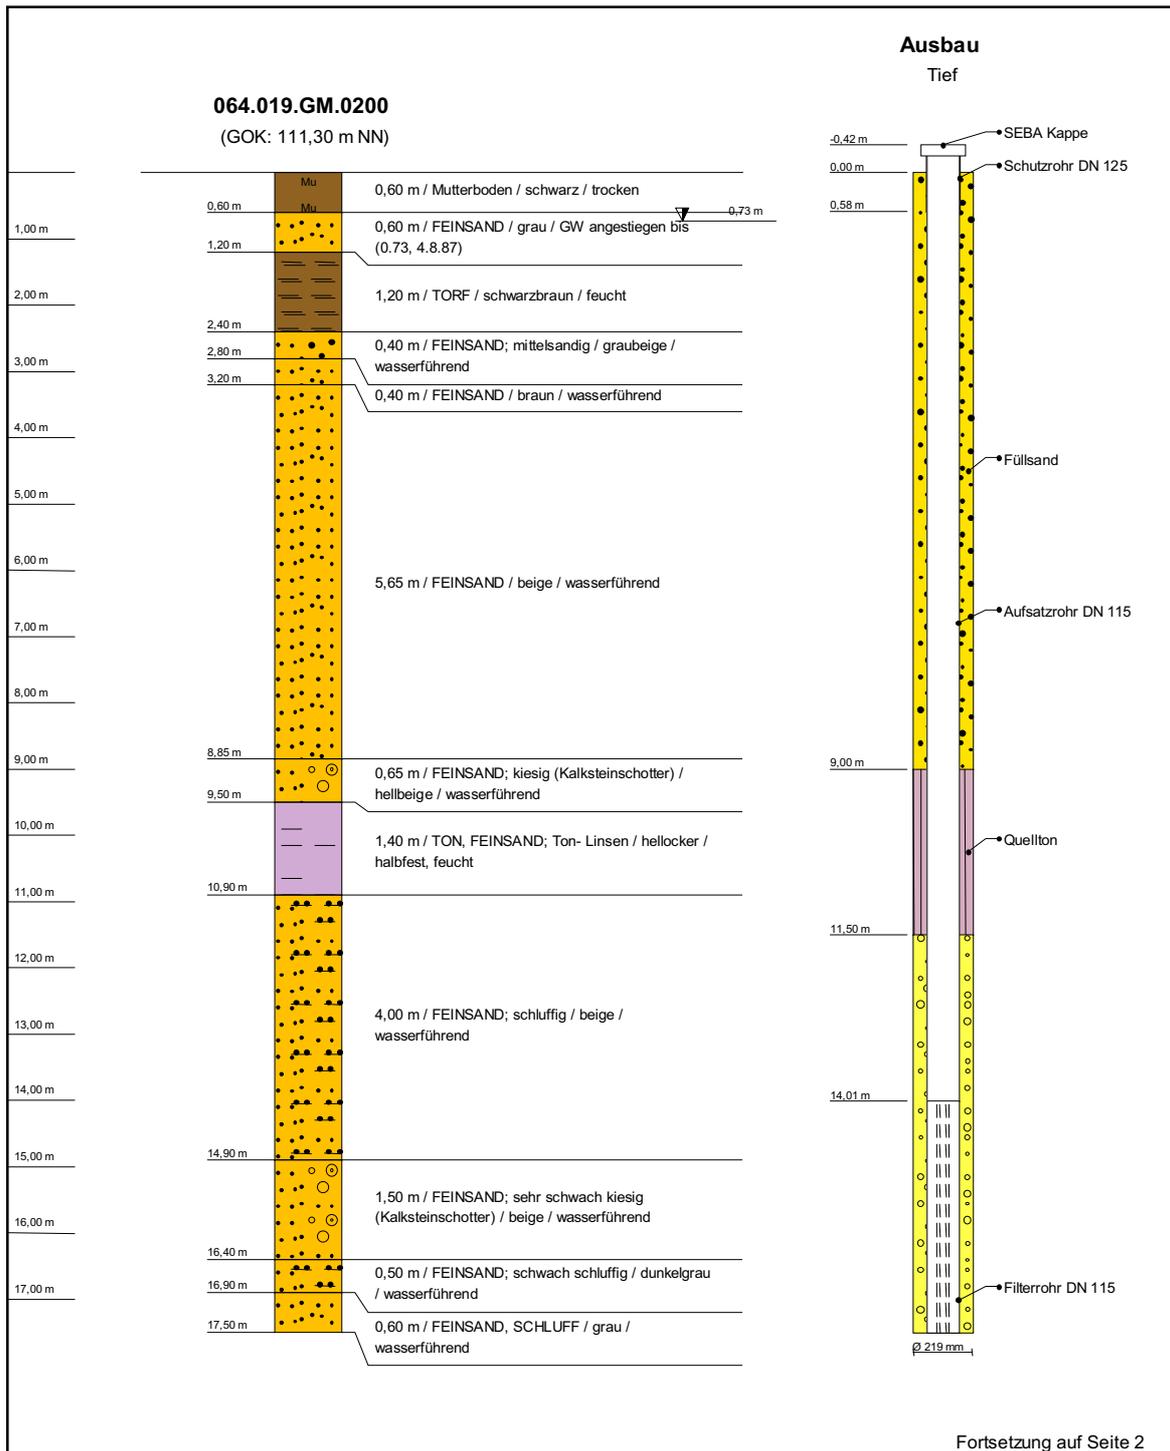
064.019.GM.0200

GwSanierung Lutteraue			
Ort d. Bohrg.	: An der Lutter / Fr.-Wilh.-Bleiche		Anlage:
Auftraggeber	: WSA 36.21		Seite: 1 von 2
Bohrfirma	: Pirch, Halle 06/87		Maßstab: 1:100
Bearbeiter	: C. Poly 09/97	Datum: 29.06.1987

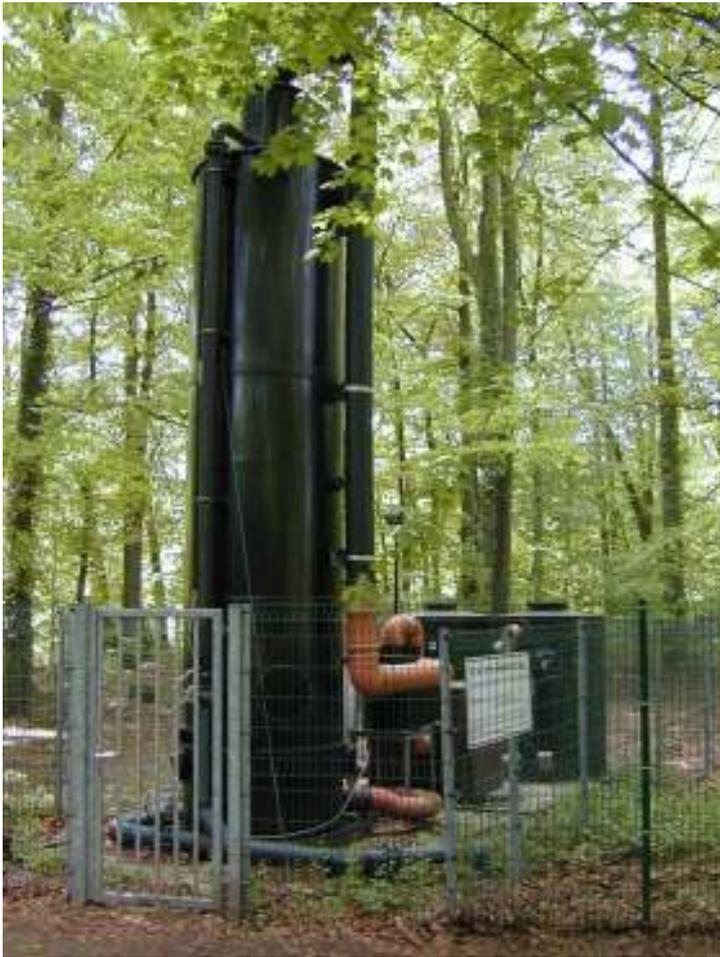
Exkursionspunkt 5: Kupferhammerpark (Grundwasserreinigung)

Aus diesem Grunde wurde 1997 die hier sofort ins Auge fallende hoch aufragende Grundwasseraufbereitungsanlage u. a. durch das Umweltamt installiert. Diese sogenannte Stripanlage nutzt die physikalischen Eigenschaften der leichtflüchtigen CKW. Das heißt, das abgepumpte Grundwasser von 70.000 Litern pro Stunde wird am Kopf des Stripturmes ähnlich wie bei einer Dusche fein

versprüht. Hierdurch lösen sich die Schadstoffe aus dem Wasser und gehen in die Luft über. Dieser Effekt wird verstärkt, indem im Gegenzug etwa 2.000 Kubikmeter Luft pro Stunde zugeführt werden. Die kontaminierte Luft wird dann über zwei Aktivkohlekörper geleitet, die die Schadstoffe ausfiltern. Das Ergebnis ist sauberes Grundwasser und saubere Luft. Die Aktivkohlefilter werden ca. alle drei Jahre ausgetauscht und nach Regeneration in einer speziellen Anlage erneut eingesetzt.

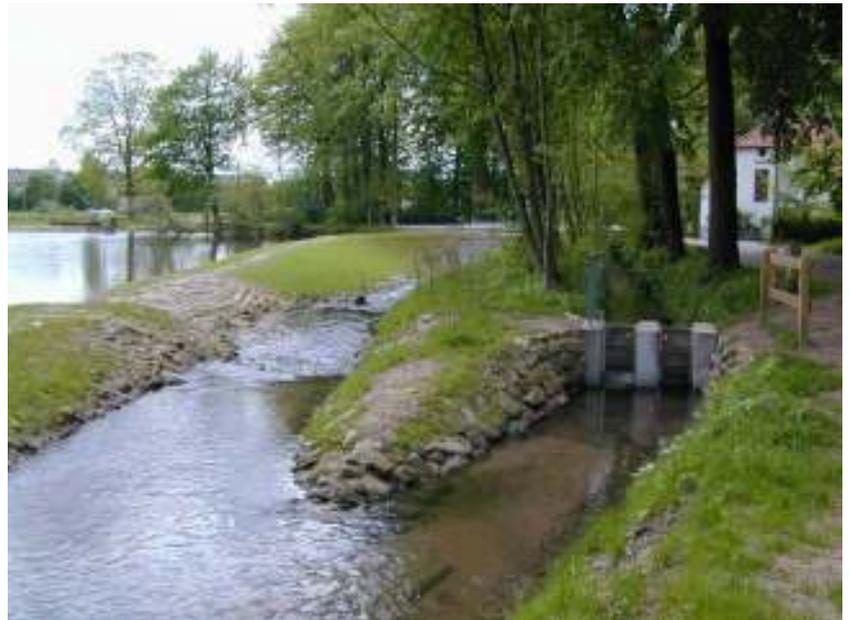
Exkursionspunkt 7: Niemöllers Mühle (Mühlenumflut, Sohlrampe, Findlinge)

Wie all diese Anforderungen zugleich erfüllt werden konnten, zeigt die heutige Gewässersituation. Betrachten wir diese gegenüber dem Mühlengebäude, so sehen wir vor dem Teich praktisch zwei Gewässer mit unterschiedlicher Funktion. Das Wasser der Lutter wird nämlich an einem Abschlagbauwerk in Form einer Holz-Überfallschwelle geteilt. Der eine Arm des Gewäs-

sers führt mit relativ geringem Gefälle zum Mühlengebäude. Hier treibt er ein oberschlächtiges Wasserrad mit einem Durchmesser von 2,60 m für den Betrieb des Mahlganges an. Das Wasser fließt über das Rad und stürzt dahinter dann etwa 3 Meter in die Tiefe. Für eine Mühlennutzung sind das ausreichende Verhältnisse.

Eine weitere wichtige gewässertechnische Maßnahme lässt sich hier gut beobachten. Die Lutter fließt nämlich nicht durch den großen Mühlenteich hindurch, sondern ist um diesen herumgeführt worden. Der Grund liegt darin, dass in Teichen das Wasser durch die Sonneneinstrahlung meist stark aufgewärmt wird. Außerdem reichern sich in Teichen Nährstoffe an. Fließt ein Bach durch einen Teich hindurch, kommt es unterhalb im Bach zu einem Anstieg von Temperatur und Nährstoffen. Beides kann Beeinträchtigungen der nur an die Lebensbedingungen im Bach angepassten Tiere und Pflanzen bewirken. Der Mühlenteich ist daher vom Fließgewässer abgetrennt. Er erhält zwar Wasser aus der Lutter zugeführt, gibt aber nur bei Hochwasser Wasser mittels einer Überlaufschwelle an die Lutter ab. Die Überlaufschwelle sehen wir zwischen dem Teich und der Sohlrampe gegenüber dem Abschlagbauwerk.

Im Bereich der Straße Niemöllershof war es immer wieder zu Überflutungen gekommen, weil das vorhandene Durchlassbauwerk zu klein dimensioniert war. Durch das Überspülen des Straßendamms traten mehrfach Schäden auf. Daher wurde eine Neuregelung des Wasserabflusses erforderlich. Hierzu mussten durch das Umweltamt mehrere Anforderungen erfüllt werden:

1. Ein schadloser Hochwasserabfluss musste gesichert werden,
2. die Umgestaltung sollte naturnah erfolgen,
3. die biologische Durchgängigkeit des Gewässers sollte wiederhergestellt werden und
4. der Betrieb der Mühle sollte gewährleistet werden.

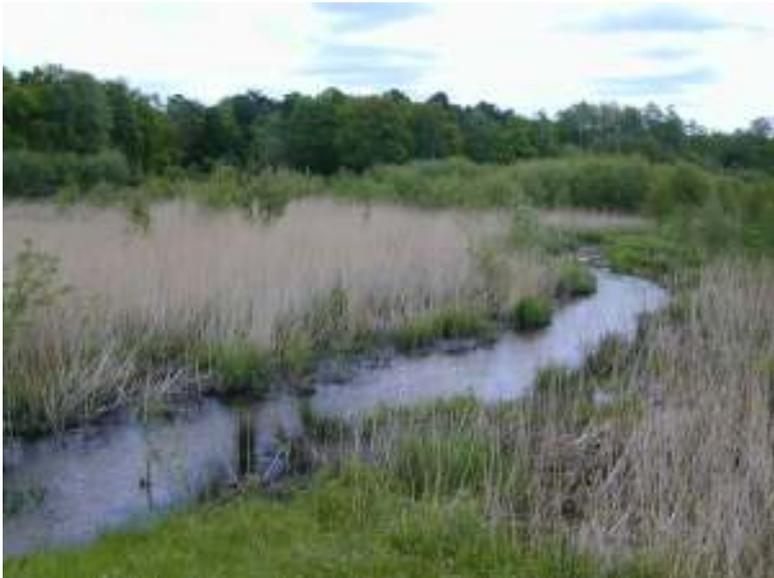
Exkursionspunkt 15: Rückhaltebecken Seifmühle (Hochwasserrückhaltung)

Das Einzugsgebiet der Lutter oberhalb des Regenrückhaltebeckens Seifmühle umfasst 5,2 km². Aufgrund des hohen Versiegelungsgrades durch Straßen und Gebäude kommt es nach starken Regenfällen zu extremen Abflussverhältnissen in der Lutter, d. h. extremen Niedrigwasserführungen stehen extreme und kurzzeitig auftretende Hochwasserabflüsse mit geringen Hochwasseranstiegszeiten gegenüber. Um Schäden für Anlieger, wie sie früher aufgetreten waren, zu vermeiden, wurde durch das Umweltamt für die Lutter ein System von Hochwasserrückhaltemaßnahmen entwickelt. Heute füllen sich bei Hochwasser zuerst die Teiche im O-

beren Luttertäl, dann werden Grünländer oberhalb des Teiches an der Niemöllers Mühle überschwemmt. Im weiteren Verlauf füllt sich dann hier das Rückhaltebecken Seifmühle.
