# Denkmalbereichssatzung Altstadt Soest

Soest 1996

vom 14. Febr. 1996

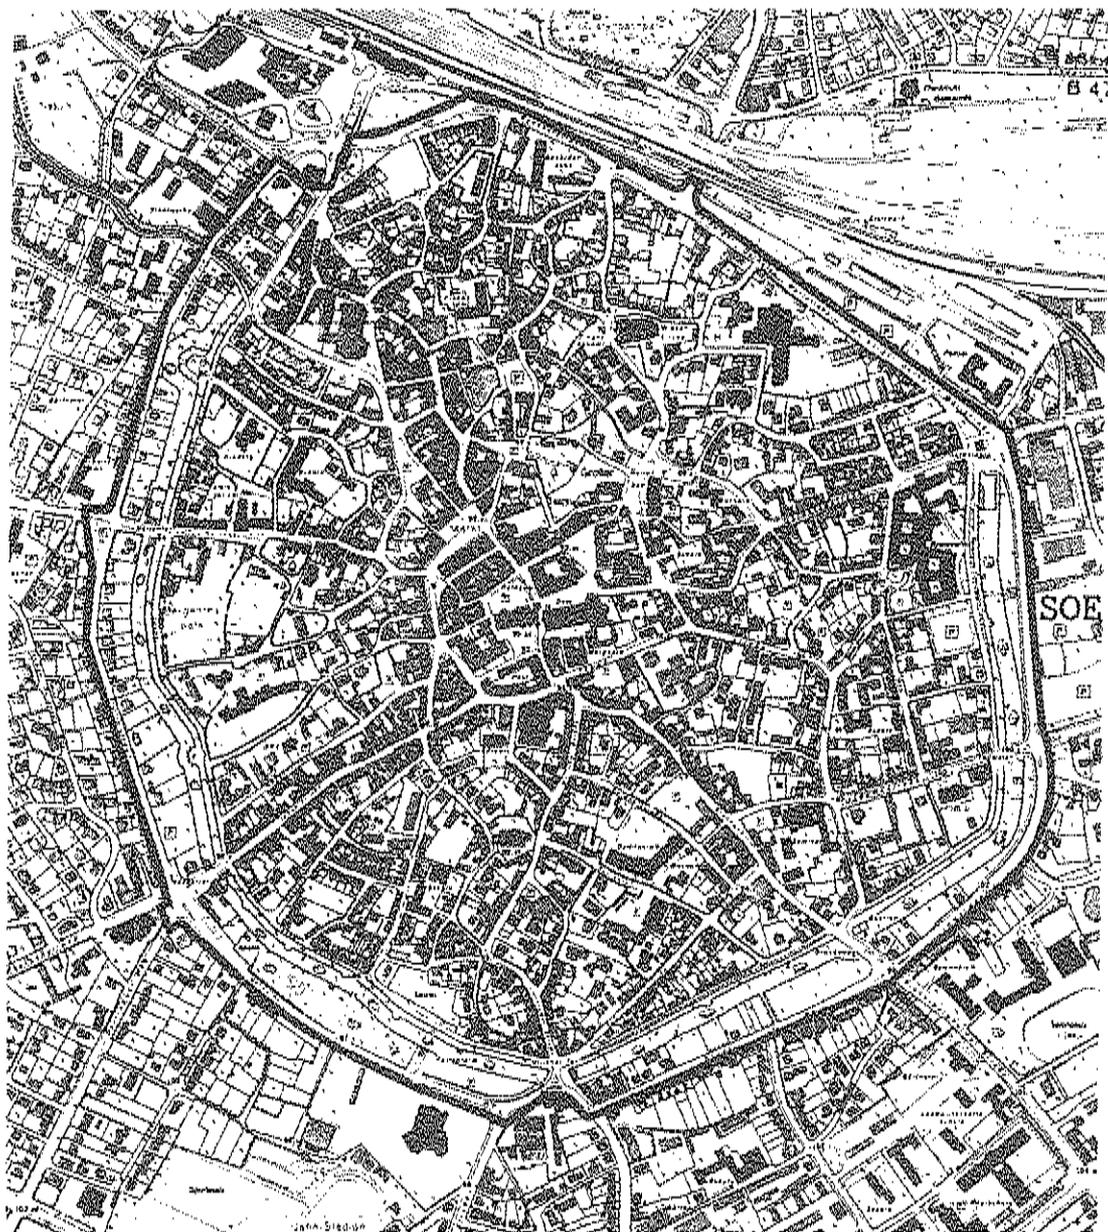
Der Denkmalbereich ist das Gebiet innerhalb der ringförmig angeordneten Straßen Nelmannwall, Immermannwall, Brunowall, Dasselwall, Freiligrathwall, Aldegrewerwall, Brüdertor, Brüder-Walburger-Wallstraße, Bahnhofstraße und Walburger-Ost-hofen-Wallstraße. Die Grenze des Denkmalbereichs ist im nebenstehenden Übersichtsplan und im Plan 1 der Anlage 2 eingezeichnet. Diese Pläne sind Bestandteile dieser Satzung.

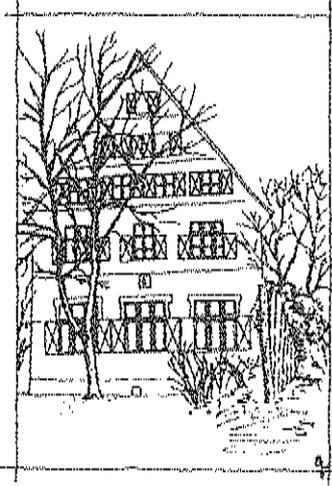
Burghofstraße 22  
Herrenhaus

Häuser Steingraben 23, Petrikirchhof 8 und Am Kützelbach 2. Bei diesen Gebäuden und Gebäuderesten handelt es sich um hochbedeutende Dokumente einer Zeit, in der sich die städtische Kultur des Mittelalters entfaltetete, und sie belegen, daß Soest zu den großen Anfängerstädten des mittelalterlichen Städtewesens gehört. Typisch für die romanische Bauweise in Soest sind die sorgsam gehauenen Grünsandstein-Quader, Rundbogenfenster mit Teilungssäulchen sowie die Ausbildung von Satteldächern.

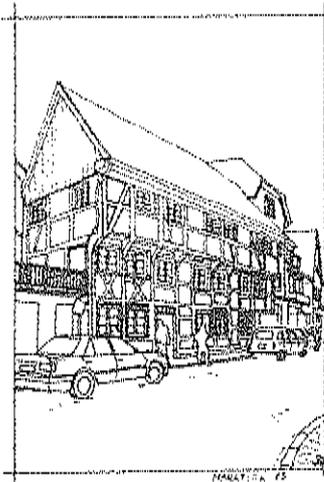
Marktstraße 13

Das 16. Jh. markiert den Übergang vom Mittelalter zur Neuzeit, von der Gotik zur Renaissance. Auch Fachwerkbauten werden nun repräsentativ angelegt und gestalterisch aufgewertet durch Geschoßvorkragung, Verstrebung, Schnitzwerk und besonders im letzten Drittel des Jhs. durch Rautenfachwerk im Giebeldreieck.

Weite, durch Knaggen unterstützte Vorkragungen der Obergeschosse gelten als ausdrucksstarke Merkmale der spätmittelalterlichen Formenwelt. Typisch ist die Kombination von zweigeschossigem Unterbau

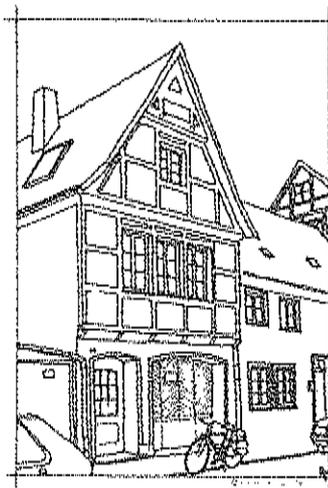
Osthofenstraße 14

bauweise, während vorher die Ständerbauweise quantitativ überwog. Die Kombination von Ständer- und Stockwerkbauweise gehörte ebenso wie die Geschoßvorkragung nun endgültig der Vergangenheit an. Auch die Verstrebung wandelte sich und verlor an Bedeutung. Meist wurden die Trauffassaden ohne Streben ausgeführt, und so weisen lediglich die Giebelseiten durch Schwelle-Rähm-Streben, die sich in der 2. Jahrhunderthälfte wieder allgemein durchsetzten, noch leicht bewegte Gefüge auf.

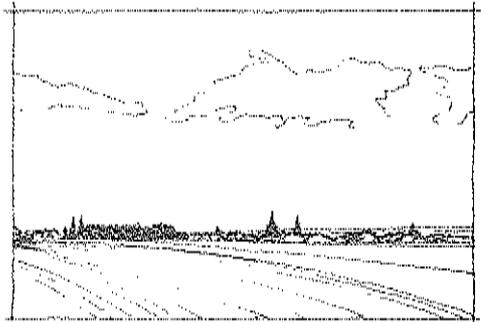
16.

Besonders deutlich zeigt sich diese Lage von den Wegen Am Schloßberg und Grenzweg nördlich der Bahnlinie. Von hier aus sind über den Ackerflächen und Bäumen nur die Kirchtürme sichtbar. Im Hintergrund zeichnet sich deutlich der Höhenzug der Haar ab.

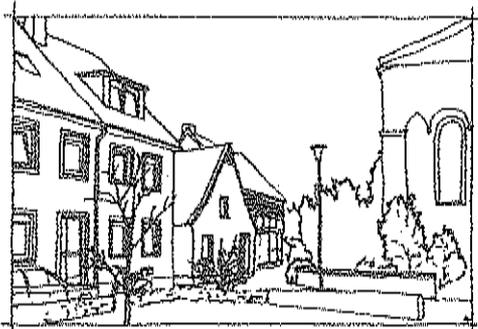
a

oder kurz danach gebaute Hohne-Schulgebäude, ebenfalls in Fachwerk ausgeführt. Erhaltenswert die Bauten Nr. 4, 5, 6.

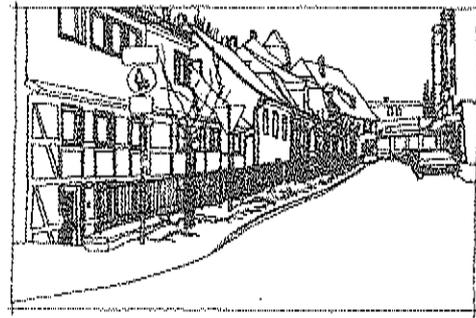
a

Verbindungsstraße zwischen Brüderstr. und Dominikanerstr., um 1920 auf dem Gelände des ehem. Dominikanerklosters errichtet. Parallel zur Gasse "Grund" geführt, jedoch höherliegend und nach Südwesten auf das Niveau der Gasse abfallend. Vom Grund durch eine Stützmauer getrennt, Wirkung einer Straßenrampe. Nordöstlich der Stöckergasse mit der ehem. Gasse "Grund" einen gemeinsamen Straßenraum bildend.

Baudenkmäler die von der Straße zurückgelegenen Süd- und Westflügel des ehem. Dominikanerklosters, im Kern 13. Jahrhundert, sowie die Stützmauer zwischen den Straßen "An den Dominikanern" und "Grund".

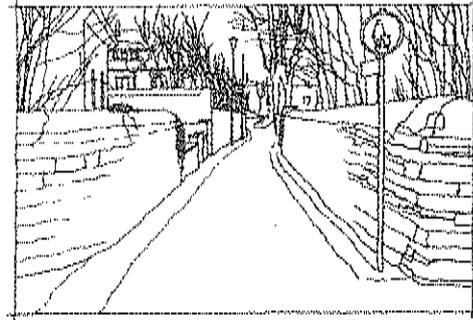
a

Der schmale, fußläufige Weg steigt zum Wall hin leicht an und ist auf der gesamten Länge durch hohe Grünsandsteinmauern begrenzt. Wichtig auch die raumprägenden Baumkronen der benachbarten Gärten, sowie der Raumabachluß durch den Wall im Süden. Nach Norden öffnet sich der Blick über die einige Stufen tiefer gelegene Thomästraße in den Hohen Weg.

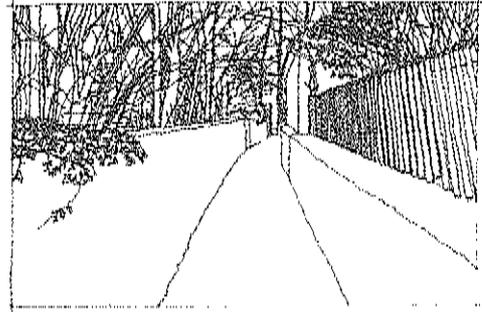
a

Sehr schmale, nur dem Fußgängerverkehr dienende Gasse, zur Wallstraße hin leicht ansteigend. Rechtwinklig geknickte, ansonsten gerade verlaufende Gasse, geprägt durch raumbildende Grünsandsteinmauern und raumwirksames Gartengrün (a, b, c). Einzelne Mauerabschnitte z. T. nur etwa 1 m hoch, früher vermutlich höher (?). Mauerwerk z. T. erneuert und am Parkplatz südlich der Einmündung in den Krummel ein neuer Mauerabschnitt. Durch das Geäst der Bäume und Sträucher stadteinwärts romantischer Blick zur Wiesenkirche und zum Turmhelm des Patroklusdomes (d). Erhaltenswert das eingeschossige, verputzte Haus Balhorngasse 3, Grundriß des Hauses bereits in Plänen aus der Zeit um 1900 enthalten. Mansarddach mit Krüppelwalm. Städtebaulich wichtig das raummarkierende Eckgebäude Walburger-Osthofen-Wallstr. Nr. 25 (Pfeil b), was vor allem hinsichtlich der großen Freifläche südöstlich der Einmündung in die Wallstraße gilt (vergl. Urkataster von 1828 mit dem Bestand 1991).

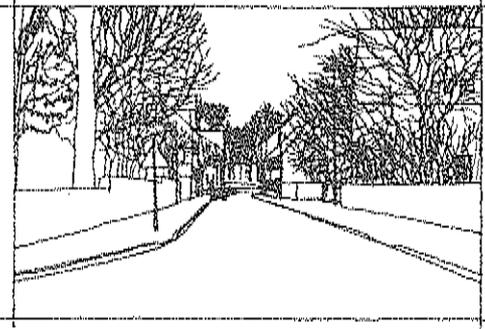
c

In der Bischofstraße folgen zwei Abschnitte unterschiedlichen Charakters aufeinander. Im nördlichen Teil, durch die Minoritenkirche beherrscht, wird der Straßenraum durch Grünsandsteinmauern begrenzt, über denen alter Baumbestand in Gartengrundstücken ebenfalls raumwirksam ist. Südlich schließt sich daran ein beidseitig von zweigeschossigen, traufständigen Häusern begrenzter Teil an. Hier dokumentieren die kleinen Häuser, darunter die erhaltenswerten Bauten Nr. 4, 6 und 16, das historische Nebeneinander von repräsentativen Bauten auf großen Grundstücken und kleinteiliger Bau- und Parzellenstruktur, das in Soest häufig anzutreffen ist. Eine Kurve leitet in die platzartige Aufweitung der Wallstraße vor dem Grandwegertor über. Die Eckhäuser hier sind giebelständig (a). Nach Süden wird die Straße durch den lindenbestandenen Wall begrenzt (b), während im Norden der Fachwerkgiebel des Hauses Thomästr. 56 im Blickpunkt der Straße liegt (c).

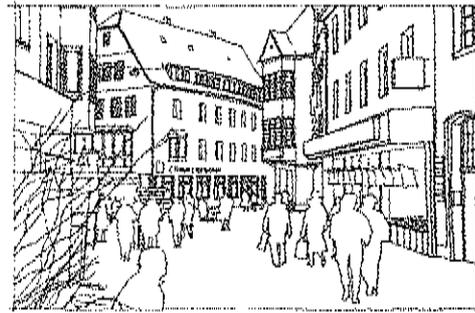
In unterschiedlich starken Biegungen verlaufende Straße. Biegungen südöstlich der Einmündung Hansastrasse vermutlich durch das mittelalterliche Sälzlerdorf bedingt, das zwischen Brüderstr./Schweinemarkt/Walburgerstr. und Waisenhausstr. lag. Brüderstr. demnach wie auch die Walburgerstr. Umgehungsstraße dieser Siedlung, vermutlich bereits vor der Stadterweiterung des 12. Jhs. Markante Verengungen zwischen den Häusern Nr. 27-36 a sowie zwischen den Häusern Nr. 45/45 a - 46/48 - 47. Überwiegend dreigeschossige Massivbauten. Unregelmässiger Wechsel von Trauf- und Giebelständigkeit, Gebäudestellung dem Straßenverlauf folgend. Lediglich das neue Kaufhaus an der Ecke Hansastr. auf die Achse des ehem. Klosters bezogen und zur Straße abgewinkelt: großvolumiger, flachgedeckter Baukörper mit abgeschrägten Ecken, untypisch für die historische Bau- und Raumstruktur der Soester Altstadt und nicht Teil des schützenswerten Erscheinungsbil-

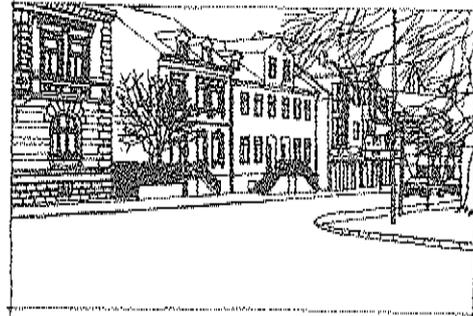
a

Auch die Bäume entlang des stadtseitigen Bürgersteigs und die Einfassung des Bahngeländes (Zaun und Hecke) entsprechen diesem Prinzip und sind daher Teile des schützenswerten historischen Erscheinungsbildes. Ebenso schützenswert die orientierungswirksamen Blickbeziehungen in die hier einmündenden Straßen (d und e).

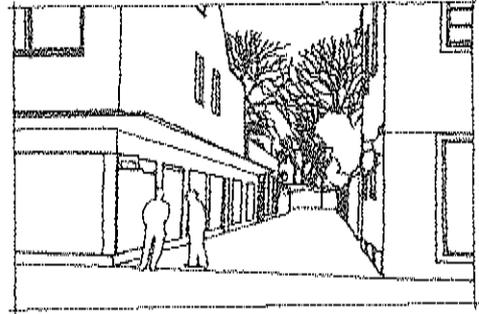
a

Die Einmündung der Burghofgasse in den Grandweg ist durch zwei räumlich wichtige, giebelständige Häuser klar gefaßt (a). Im südwestlichen Abschnitt öffnet sich dann der Straßenraum über dem eingeschossigen Gebäude mit Flachdach und der anschließenden Bruchsteinmauer und dem teilweise berankten Gartenzaun auf der gegenüberliegenden Gassenseite. Der eingeschossige Anbau des Hauses Grandweg 36 sowie die Kragplatte nicht schützenswert. In Annäherung auf die Burghofstr. rückt das Haupthaus des Burghofes eindrucksvoll in den Blickpunkt (b, c). Der Übergang von eng bebauter, belebter Torstraße zum stark durchgrüntem, ruhigeren Wohnbereich dokumentiert sich anschaulich in dieser kurzen Gasse.

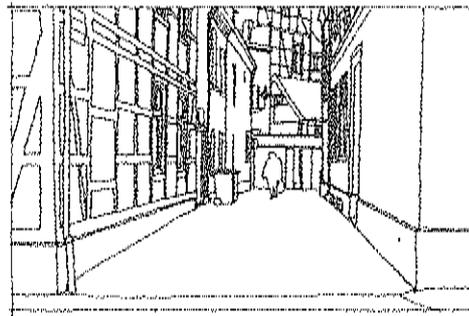
a

Spannungsvoller Übergang zum kleinen  
Dreiecksplatz der Mariengasse. Kontrast  
zwischen den klar umrissenen Eckbau-  
körpern an der Corduanergasse und  
der lebendigen, malerischen Hofbebauung  
der Häuser an der Markstraße (b).  
Dominant das hoch aufragende Gebäude  
Kungelmarkt 5.

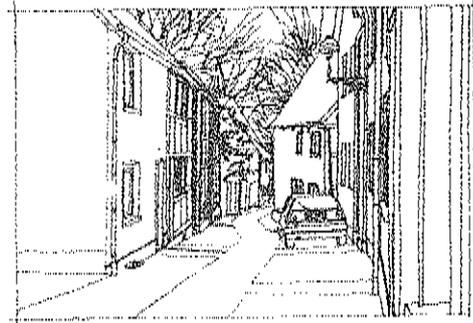
a

Schmale, enge Gasse, nach Süden hin merklich abfallend. Malerischer, lebendiger Straßenraum. Bei Haus Nr. 10 ein leichter Knick und unmittelbar daran anschließend eine wirkungsvolle Raumverengung durch Haus Nr. 6 und das schräg stehende Haus Nr. 11. Hier eine der engsten und markantesten Stellen der Soester Altstadt (a, b). In diesem Bereich kleinteilige Bebauung, einige Gebäude im zweiten Weltkrieg zerstört und danach wiederaufgebaut. Die bereits im Urkataster dokumentierte Feinkörnigkeit beibehalten. Dieses malerische Erscheinungsbild gebildet durch die zweigeschossigen Häuser Nr. 6, 8, 10 und 13, 15, 17/19 sowie das ebenfalls zweigeschossige, jedoch niedrigere Haus Nr. 11. Teils Fachwerkhäuser, teils Massivbauten. Überwiegend traufständig, Nr. 13 und 15 giebelständig. Satteldächer. Homogene Erschei-

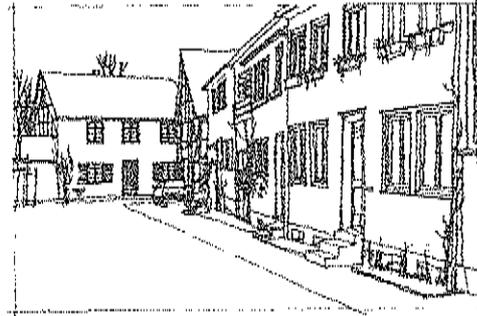
a

Gasse im Nordosten durch das traufständige Fachwerkhaus Leckgadumstr. 2 räumlich abgeschlossen (a), durch annähernd gleiche Geschöshöhe wie die Gebäude der Hagengasse einheitliche Wirkung. Im Südwesten früher ebenfalls ein Raumabschluß durch ein - vermutlich traufständiges - Haus an der Schonekindstraße (sh. Urkataster). Wie aus Stadtplänen ersichtlich, dieses Gebäude um 1900 abgerissen. Heute malerischer Blick von der Hagengasse auf die 1928/29 errichtete Patroklienschule mit ihrem Turm und den Arkaden-Vorbauten (b). Das Haus Schonekindstraße 15 b erscheint als Fortsetzung der Hauszeile Hagengasse 1 - 4. Welches der beiden Straßenbilder,

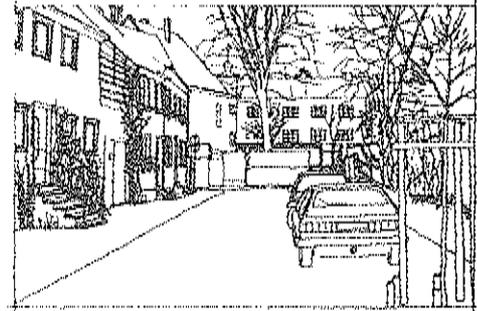
der im Urkataster dokumentierte Raumabschluß oder der heutige Blick zum Schulgebäude, bei geplanten Veränderungen im Bereich zwischen Schonekindstr. 15 b und 19 höher zu bewerten ist, bedarf der situationsbezogenen Abwägung.

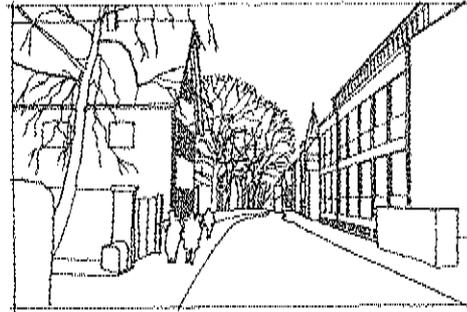
In leichten Biegungen verlaufende Straße; die Biegung vor der Marktstr. kürzer und etwas stärker. Meist freistehende, großvolumige Baukörper, teils Fachwerk, teils massiv. Unregelmäßiger Wechsel von Trauf- und Giebelständigkeit. Raumbildung stellenweise durch verbindende Grünsandsteinmauern ergänzt. An der Grundstücksgrenze der Villa Höggenstr. 28 eine Reihe von 7 großkronigen Bäumen, straßenraumprägend. Stadteinwärts, von Südwesten her kommend, spannungsvolle Folge von Sichtbeziehungen: im Blickpunkt des Straßenraums zuerst der Turmhelm des Patroklusdomes (a), dann zusätzlich der zuvor durch die Bäume verdeckte Turm der Petrikirche (b), dann nur der Turm der Petrikirche (c) und schließlich wieder beide Turmhelme sowie das Fachwerkhaus Marktstr. 13 als Raumabschluß (d). Besonders reizvoll der Blick vom Standpunkt (c), da die Scheune 1 a und das Fachwerkhaus Nr. 22 mit seinem stark vorkragenden Giebel-dreieck den Straßenraum malerisch einengen. In umgekehrter Richtung,

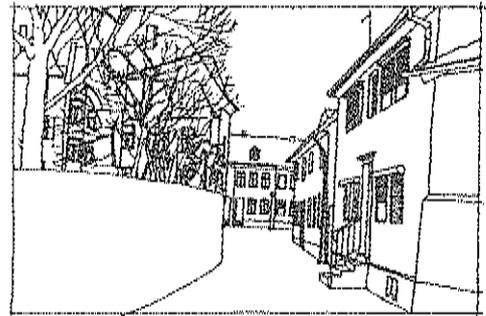
Mit Ausnahme der giebelständige Neubauten an der Einmündung in die Lange Gasse und der Eckhäuser Lange Gasse 6 a sowie Ulrich-Jakobi-Wallstr. 4 sind die Häuser im Kattenhol alle traufständig, mit zwei meist niedrigen Geschossen. Auffällig die mehrstufigen Eingangstrepfen vor den Häusern des 19. Jhs., die in den schmalen Straßenraum hineinragen. Die Nordwestseite der Gasse auf der gesamten Länge mit Ausnahme der Eckgrundstücke durch eine hohe Grünsandsteinmauer begrenzt, darüber ebenfalls raumwirksam das typische Gartengrün: Obstbäume und Kletterpflanzen. Die Häuser Nr. 1, 3 und 5 erhaltenswert: sie sind raumbegrenzend neben der Einmündung der Kletterpothsgasse und maßstabgebend für die Bebauung im Kattenhol (a).

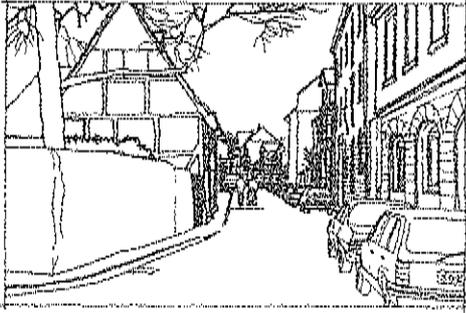
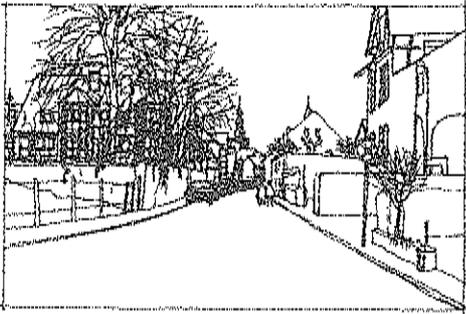
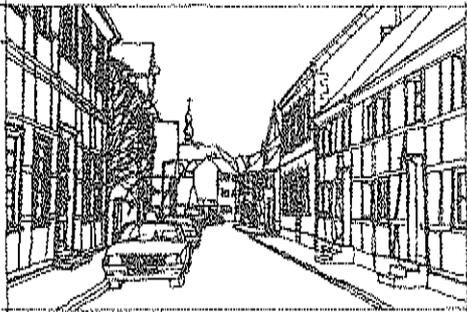
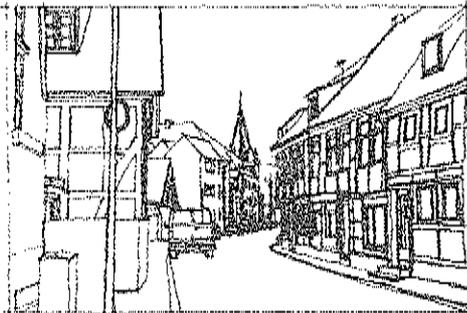
b

Die historische Kontinuität im Straßenraum besonders im mittleren Abschnitt deutlich, etwa im Bereich der Häuser Nr. 17 - 35. Hier begrenzt die Zeilenbebauung zweigeschossiger, traufständiger Fachwerkhäuser (z. T. mit Fassadenverkleidungen) den Raum. In diesem Abschnitt öffnen sich ebenfalls klar abgegrenzt die Abzweigungen zur Langen Gasse und zur Drostengasse. Auf der gegenüberliegenden Straßenseite die Baukörper geringfügig größer und nicht so konsequent zu Zeilen zusammengefaßt (a). Durch Tore und Hecken öffnen sich Blicke in Gärten und Höfe. Diese offene Baustruktur typisch auch für den nordöstlichen und südwestlichen Abschnitt der Straße. Der nordöstliche Abschnitt stark geprägt durch die von der Jakobistr. bis hierher reichenden großvolumigen jüngeren Bauten (b), während im südwestlichen Abschnitt die stark durchgrünte Wohnbebauung das Bild prägt (c).

d) Im Abschnitt zwischen Langer Gasse und Drostengasse die Türme der beiden Kirchen im Stadtzentrum sichtbar.

e) Etwa ab der Einmündung der Drostengasse erscheint nur noch der Turmhelm von St. Patrokli über den Dächern der Bebauung zwischen Kesselstr. und Jakobi-  
straße.

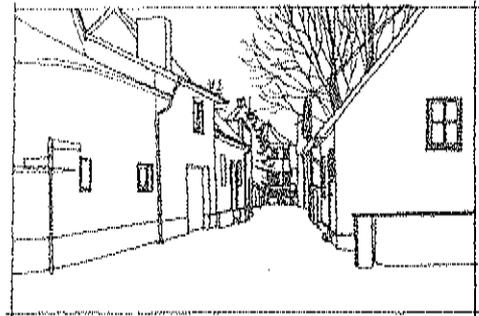
a

Im Urkataster ein schmaler, unbebauter Weg, die heutige Bebauung geprägt durch die Hauszeile Nr. 1 - 7: zweigeschossige Putzbauten aus den 1920er Jahren. An den Einmündungen hohe Mauern. In der Mitte zur Nordseite ein Parkplatz vor zurückliegendem Wohnbau, nicht schützenswert. Nach Südosten im Blickpunkt der Straße die auf kreisrundem Grundriß errichtete Auslucht des erhaltenswerten Hauses Grüne Hecke 45 (Blick a). Nach Nordwesten der Blick über Grünsandsteinmauern und Gärten (b).

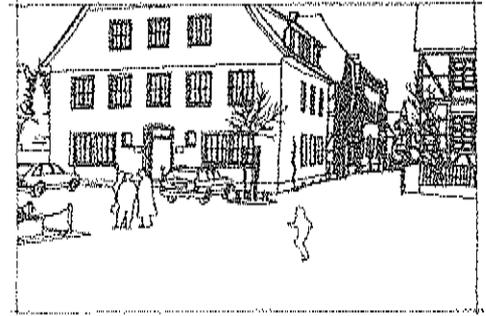
a<sub>1</sub>

Schützenswert vor allem das Erscheinungsbild des schmalen Abschnitts zwischen Walburgerstr. (ehem. Schweinemarkt) und der Einmündung Salzbrink: Überwiegend zweigeschossige Baukörper in nahezu linearer Anordnung, lediglich Stellung des Hauses Nr. 11 leicht abgewinkelt (a, b). Diese Gebäudestellung markiert den Beginn des alten Dreiecksplatzes an der nicht mehr vorhandenen Straßengabelung Kohlbrink/

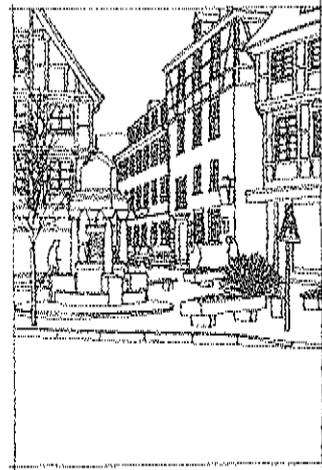
a

Leicht geknickte, zur Marktstraße hin sich etwas verbreiternde Straße. Dichte Bebauung mit überwiegend dreigeschossigen Putzbauten, unschematischer Wechsel von Trauf- und Giebelständigkeit. Großvolumige Baukörper. Wertvolle Bausubstanz im Einmündungsbereich vor der Marktstr.: das denkmalgeschützte Fachwerkhhaus Nr. 4/6 und das gegenüberliegende stattliche Eckgebäude Nr. 5. Das erhaltenswerte Haus Nr. 5 zweigeteilt: der größere nordöstliche Teil dreigeschossig, Erdgeschoß aus rustiziertem Grünsandsteinmauerwerk, Obergeschosse verputzt; der südwestliche Teil viergeschossig, hier Erdgeschoß und zwei Obergeschosse in Grünsandsteinen, das dritte Obergeschoß in Fachwerk ausgeführt. Dieser hoch aufragende Eckbaukörper verengt sowohl den Raum des Kungelmarktes als auch den der Mariengasse und ist

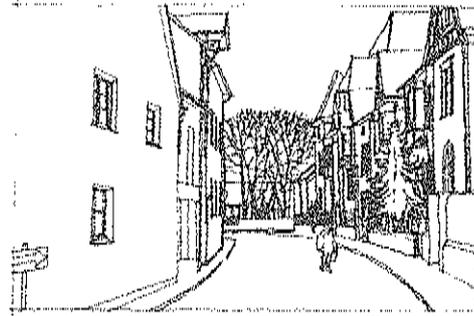
Bestimmend für das Erscheinungsbild der Straße die Villengruppe Nr. 2 - 6 a an der Außenseite des leichten Bogens in dieser Straße. Die zweigeschossigen Bauten lebhaft gegliedert mit Vor- und Rücksprüngen, Erkern und vielgestaltigen Dachformen (a). Der Straßenraum wirkt hier weiter durch die Vorgärten, durch Mauern und Gitter zur Straße abgegrenzt. Die Bebauung der Nordseite zweigeschossig und traufständig in geschlossener Zeile, homogen die erhaltenswerte Hauszeile Nr. 1 c - 17 durch gleiche Trauf- und Sockelhöhen. Eine deutliche Verengung durch die hohe Mauer aus Grünsandstein im Südosten und die hohen Bäume auf dem dahinterliegenden Grundstück (b). Die Einmündung in die Grüne Hecke durch einen kleinen Hofraum vor dem Haus Grüne Hecke 16 wieder etwas aufgeweitet. Die Einmündung in die Kesselstraße durch zwei giebelständige Fachwerkhäuser räumlich klar gefaßt (c).

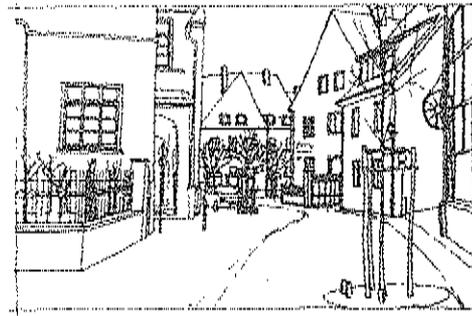
b

Im mittleren Bereich langer, ruhiger Straßenbogen, an den beiden Enden kürzere, bewegtere Bögen. Der Abschnitt zwischen Hagengasse und Hansastr. mit locker einander zugeordneten Baukörpern; keine starren Baufuchten. Zweigeschossige Baukörper von unterschiedlicher Größe, teils massiv, teils Fachwerk. Vielfältige Dachlandschaft. Eine lebendige Raumbildung in diesem Abschnitt bereits im Urkataster von 1828 dargestellt und bei den Nachfolgebauten beibehalten. Abwechslungsreiches Straßenbild, sowohl von der Hansastr. (a) als auch vom mittleren Abschnitt der Leckgadumstr. her gesehen (b). Stadträumlich wichtig die Häuser Hagengasse 4 und Leckgadum-

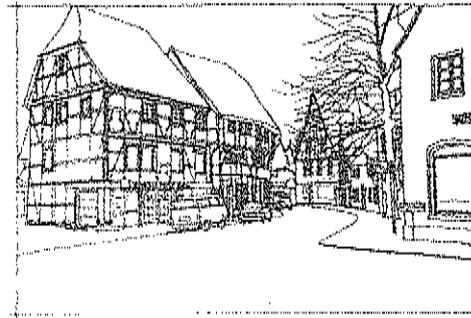
a

Die Osthofenstr. gliedert sich in zwei Bereiche, wohl bedingt durch eine Erweiterung der Stadt schon vor 1180 über die Grenzen aus ottonischer Zeit hinaus. Von der Stadtmitte bis zur Einmündung von Helle und Severinstr. ist der Straßenraum enger und verläuft in einer großen Kurve, während der nach Nordosten anschließende Teil wesentlich breiter ist und geradlinig auf das Osthofentor zuführt. Die Bebauung zwei- bis dreigeschossig und überwiegend dicht, nur an wenigen Stellen vor zurückliegenden Häusern begrünte Gärten. Im kurvigen südwestlichen Abschnitt bildbestimmend die Hauszeile Nr. 9 bis 13, schon vom Domplatz aus (siehe auch dort) sichtbarer Raumabschluß (a). Auch die Giebelfassaden der Häuser Nr. 16 und 18 stehen exponiert als Raumabschluß im Blickpunkt dieses Straßenabschnitts (b u. c). Der nordöst-

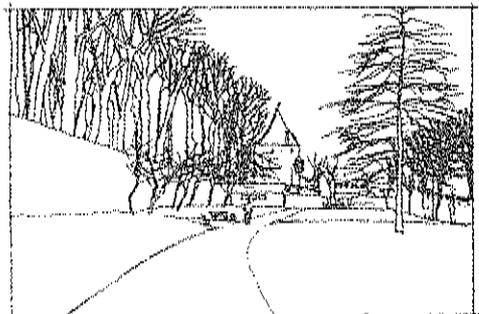
e

d) Ebenso dominant und raumabschließend wirkt der Turm der Paulikirche auch für den Abschnitt nördlich der Bleichergasse. Er überragt um ein mehrfaches das Gebäude Paulistr. 30. Typisch für diese Straße auch die vielen großen Bäume.

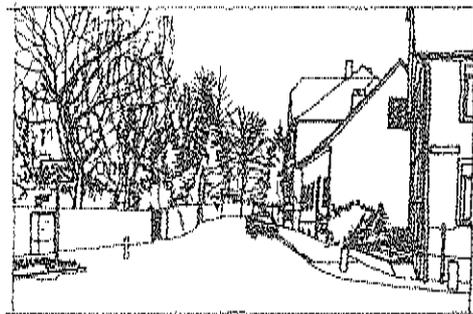
c

Im Verlauf der Straße wird die Veränderung der Baustruktur von der Stadtmitte zur Umwallung hin anschaulich. Der nordwestliche Abschnitt bis zum Kützelbach fast geschlossen mit relativ großen, zwei- bis dreigeschossigen Häusern bebaut. Die Bebauung auch im weiteren Verlauf überwiegend traufständig. Erhaltenswert die Reihung von 3 Eingangstreppe vor den Häusern Nr. 1, 3 und 5 (Blick a). Diese Eingangstreppe auf den Gehsteigen selten gewordene Beispiele für die betonten Eingangssituationen, besonders vor Häusern der 1. Hälfte des 19. Jhs. typisch. Der mittlere Abschnitt gekennzeichnet durch große Grundstücke, größtenteils durch hohe Grünsandsteinmauern zur Straße geschlossen. Daran schließen sich nach Südosten Grundstücke mit dichtem, altem Baumbestand an, ebenfalls von Mauern begrenzt. Im Bereich der Kreuzung Pollhofstr./Auf der Borg wieder dichtere Wohnbebauung. Der südöstliche Abschnitt zwischen dieser Kreuzung und dem Wall dann soesttypisch von Mauern mit darüber sichtbarem Gartengrün zwischen der Einzelhausbebauung geprägt (b). Nach Südosten ist der Straßenraum durch den Wall geschlossen (c). Nach Nordwesten steht die Paulikirche mit Chor,

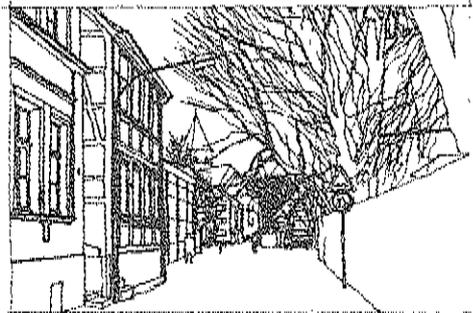
d

Hauptdach und Turmhelm im Blickpunkt der Pollhofstr. etwa ab der Höhe der Kreuzung mit der Straße Auf der Borg (d).

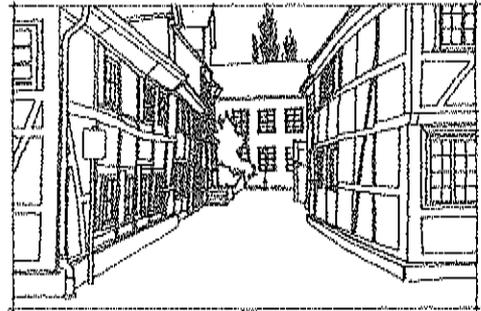
b

1 und 3 traufständig zur Gasse. Zweigeschossige Bebauung, trotz der höheren Geschosse des Hauses Quadegasse 3 einheitliche Erscheinung. Satteldächer, als kontrastierende Elemente ein Zwerchhaus und ein Ladehäuschen. Enger Straßenraum, zur Nöttenstr. hin leicht aufgeweitet (b). Der moderne Anbau an Haus Nr. 3 weniger raumwirksam. Raumbildung im nördlichen Teil der Sackgasse durch Gartenmauern, größtenteils aus Grünsandsteinen. Am Verlauf der westlichen Mauer der frühere Straßenversatz noch ablesbar.

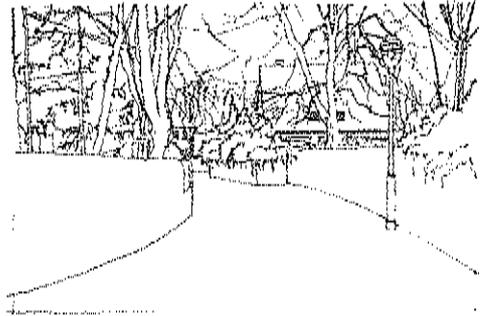
a

Mehrfach gekrümmter Straßenzug, der sich südwestlich der Elendsgasse durch die vorspringende Gartenmauer des dortigen Grundstücks markant verengt (a). Straße hinsichtlich der Raumstruktur in drei Abschnitte gegliedert: Der erste Abschnitt, von der Wallstr. bis zur o. g. Verengung, beiderseits durch Grünsandsteinmauern eingefasst, unbebaut und durch z. T. große Bäume der angrenzenden Gärten geprägt. Im Winter erscheinen die zur Höggenstr. gelegenen Gebäude und das Stadtkrankenhaus als 2. Raumschale. Aber auch im Sommer stellenweise Durchblicke möglich, besonders reizvoll zum ehem. Krankenhaus und zur Villa Höggenstr. 28. In diesem Abschnitt Wallanlage als Raumabschluß (b). Straßenbild stadteinwärts durch die Türme der Petrikirche und des Patroklusdomes bekrönt (c).

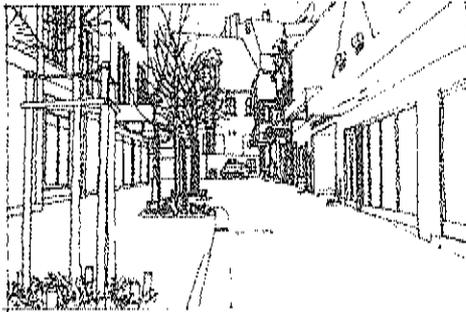
a

Lediglich der Verlauf der Gasse sowie die Blickbeziehung (a) zum raumabschließenden Anbau des Hauses Katzen-gasse 1 schützenswert. Gasse zum Soestbach hin abfallend.

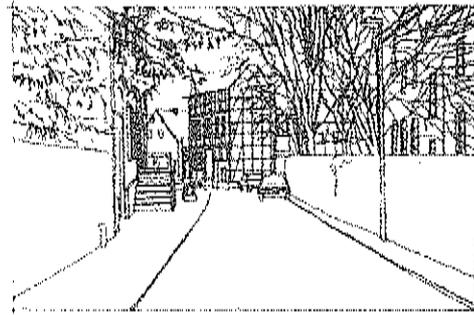
a

Nahezu gerade verlaufende Straße, vor der Einmündung in die Stiftstr. deutlich abgelenkt. Hier das stattliche Eckhaus Nr. 1, das in den Straßenraum hineinragt, die Straße räumlich abschließt und die Einmündungen Schültingerstr./Stiftstr. und auf der Schanze/Schültingerstr. eindeutig markiert (a). Zusammen mit der Grünsandsteinmauer entlang des Schulgeländes und

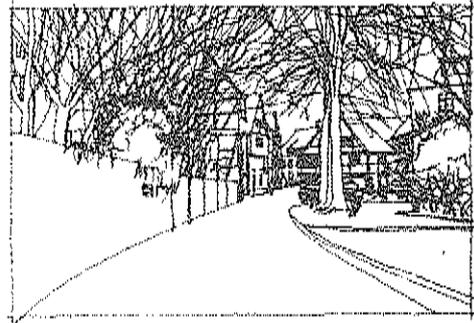
a

Das wesentlich raumbildende Element in der Severinstr. sind die Bruchsteinmauern der Nord-Ostseite (a, b). Typisch ebenfalls die Bäume, die hier auch raumbegrenzend wirken, besonders vor dem Gebäude Nr. 12. Die Bebauung der Straße vielfältig, besonders die Baudenkmäler Kleine Osthofe 2 und Osthofenstr. 35 markante Eckpunkte an Straßeneinmündungen. Die modernen Großbauten der Südwestseite nicht schützenswert, außerdem fehlen hier die abgrenzenden hohen Mauern.

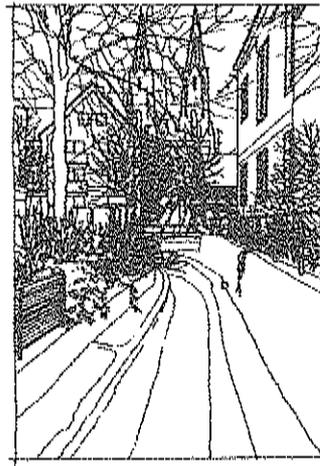
Kurze, enge Gasse mit dichter, zwei- und dreigeschossiger Bebauung. Einmündung in die Brüderstr. räumlich klar ausgebildet, von hier Blick auf die Wiesenkirche (a). Soestbach östlich der Salzgasse nicht überbaut, von

hier. Blick über den kanalisiertem Bachlauf zur Wiesenkirche (b). Neben diesen Sichtbeziehungen lediglich der Verlauf und die Breite der Gasse sowie die Raumverengung vor der Brüderstr. schützenswert.

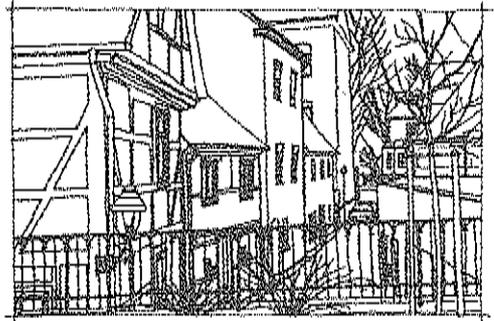
a

Kurze, schmale Gasse, die sich zum Haus Nr. 2 hin verengt. Die meisten Baukörper vor 1900 entstanden, Größe und Höhe unterschiedlich. Die südwestliche Straßenseite durch regelmäßigen Wechsel von zwei- und dreigeschossigen Baukörpern geprägt (a). Dadurch die einzelnen Gebäude betont. Haus Nr. 2 ursprünglich zweigeschossig, Erscheinungsbild daher früher einheitlich. Feinkörnigkeit ausserdem durch die schmale Gasse zwischen Haus Nr. 1 und 2 gesteigert. Beide Eckbauten giebelständig zur Gasse, ansonsten traufständig Häuser. Mischung von Massiv- und Fachwerkbauten, z. T. verputzt. Überwiegend Satteldächer. Straßenbildprägend insbesondere das denkmalgeschützte Fachwerckeckhaus und der niedrigere Anbau Stöckergasse 1, beide fachwerksichtig. Markante Ecksituation vor allem durch den vorkragenden Giebel des Baudenkmals. Raumabschluß nach Südosten früher durch die Klostermauer, heute durch die erneute Stützmauer der um 1920 angelegten Straße "An den Dominikanern" (b). Stützmauer als Baudenkmal geschützt.

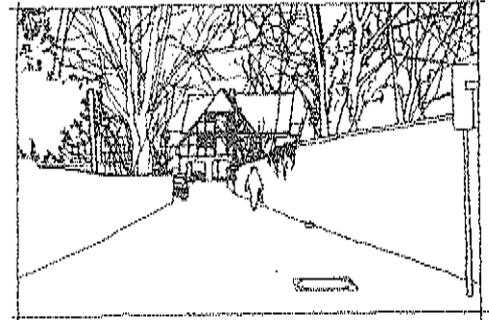
a

Teichsmühlengasse geprägt durch raumbildende Grünsandsteinmauern, hohe Bäume und die beiden Baudenkmäler Mühle und Villa. Die westliche Hälfte eine schmale, beiderseits durch Grünsandsteinmauern gefasste Gasse, die sich zur Walburgerstr. und auch zum Dreiecksplatz hin etwas verbreitert. Dadurch dynamische Raumwirkung, aufgrund der hohen Bäume der Flurstücke 68, 69 und des Theodor-Heuss-Parks malerische Wirkung. Raumabschluß durch die 1938 errichtete Giebelfassade der Teichsmühle (a), in umgekehrter Richtung durch die Vorgartenmauer des Hauses Walburger Str. 3 (Blick b).

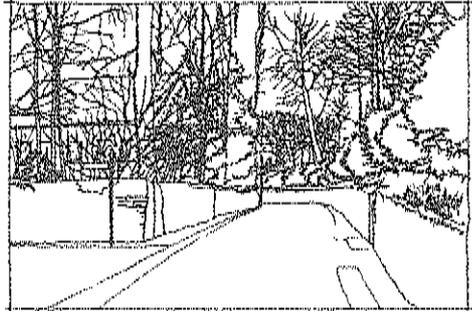
c

Schützenswert nur die Wegeverbindungen über den Platz zu den Gassen Am Großen Teich und Am Loerbach/Schwarzeborn-gasse (entlang des Villengrundstücks) sowie die Grünsandsteinmauern entlang des Parks, der Gärten der Häuser Nr. 1 und 2 und zwischen Soestbach und Kolk. Diese Mauern auf die frühere Straßengabelung zurückgehend. Auch der Torbogen am Kreuzungspunkt Weg/Soestbach erst nach dem 2. Weltkrieg angelegt; hier traditionell eine Wegeverengung wegen der schmalen Brücke (c). Von der Brücke orientierungswirksame Sichtbeziehungen auf den Soestbach (d) und den Kolk (e).

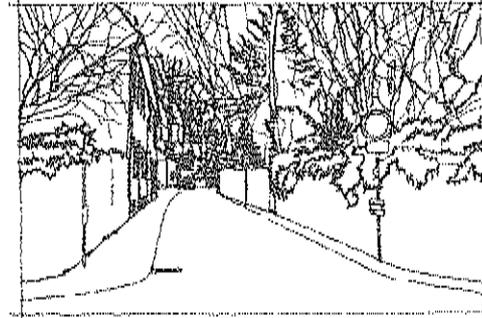
Auch diese Straße durch die Unregelmäßigkeit der ein- bis zweigeschossigen Bebauung und hauptsächlich durch Grünsandsteinmauern und Begrünung geprägt. Erhaltenswert der späthistoristische Wohnteil Nr. 10 eines ehemaligen Ackerbürgerhauses, südlich der Einmündung in die Wallstr. gelegen. Typisch und kennzeichnend für die Lage der Blick auf den Wall (a).

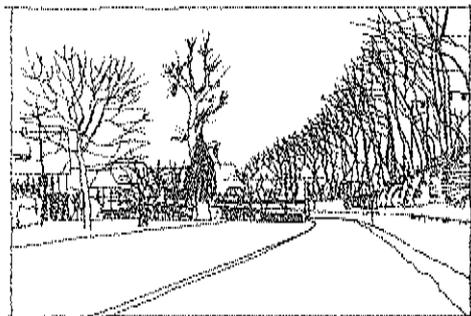
a

Städtebaulich und stadtgeschichtlich wichtig die Schüngelwiese zwischen Grüner Hecke und Bachsteingasse. Dieses feuchte Wiesengelände beidseits des Kützelbaches ehemals als Bleiche (siehe Bleichergasse) genutzt, heute Spielplatz mit Büschen und alten Weiden (a).

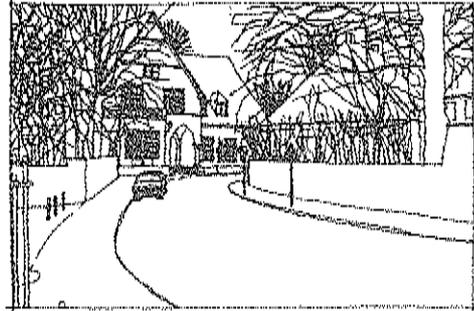
a

Schützenswert jedoch die Eckbebauung Widumgasse 10, 12 und 14/Lentzestraße 3, deren Grundriß bereits in Plänen des späten 19. Jhs. enthalten ist. Ver-

putzte Baukörper, durch schmale Gassen voneinander getrennt. Nr. 14 zweigeschossig, Nr. 12 eingeschossig mit hohem Drempe, beide giebelständig zur Widumgasse, Nr. 10 eingeschossig und traufständig. Satteldächer. Besonders wichtig das raummarkierende Eckhaus Nr. 14/Lentzestr. 3, das wesentlich das Erscheinungsbild der Lentzestr. beeinflusst. Gleiche Traufhöhe und ähnliche Dimensionen wie das benachbarte Baudenkmal Lentzestr. 1/2. Die Baukörper Lentzestr. 1/2 sowie Widumgasse 10, 12 und 14/Lentzestr. 3 Dokumente der traditionell kleinteiligen Bebauung im Bereich der Hohnekirche und wichtige städtebauliche Bindeglieder zwischen Hohne- und Wiesenkirche (Blick vom Standpunkt c). Spannungsvoller Kontrast zwischen den beiden Kirchen und dieser feingliedrigen Bau- und Raumstruktur des späten 19. Jhs., dadurch die baukünstlerische Leistung und die gesellschaftliche Bedeutung der mittelalterlichen Sakralarchitektur sinnfällig verdeutlicht.

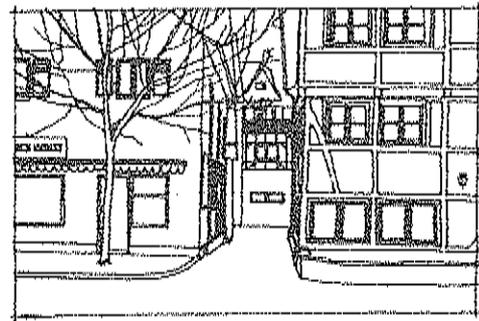
a

Hinsichtlich der Straßenbreite und Raumstruktur nur noch der kurze nordöstliche Abschnitt im Zustand des Urkatasters von 1828: eine enge Gasse, spannungsvolle Verbindung zwischen dem neuen, breiten Straßenraum und der Sandwelle. Torsituation (a): Auftakt zum Kern der Soester Altstadt und zum Fachwerkensemble um den Markt. Der zweigeschossige, nicht denkmalwerte Massivanbau des Hauses Sandwelle 3 für die Raumbildung der Gasse äußerst wichtig. Durch den Vorhof des Hauses Wildemannsgasse 1 der Einmündungsbereich Wildemannsgasse/Sandwelle platzartig aufgeweitet (b). Gasse zur Sandwelle hin leicht abfallend.
